## Estudo do talude de escavação para ampliação do reservatório de Alcabideque, Condeixa-a-Nova

### Study of the excavation slope to enlarge the Alcabideque reservoir, Condeixa-a-Nova

Artigo Curto  
Short Article

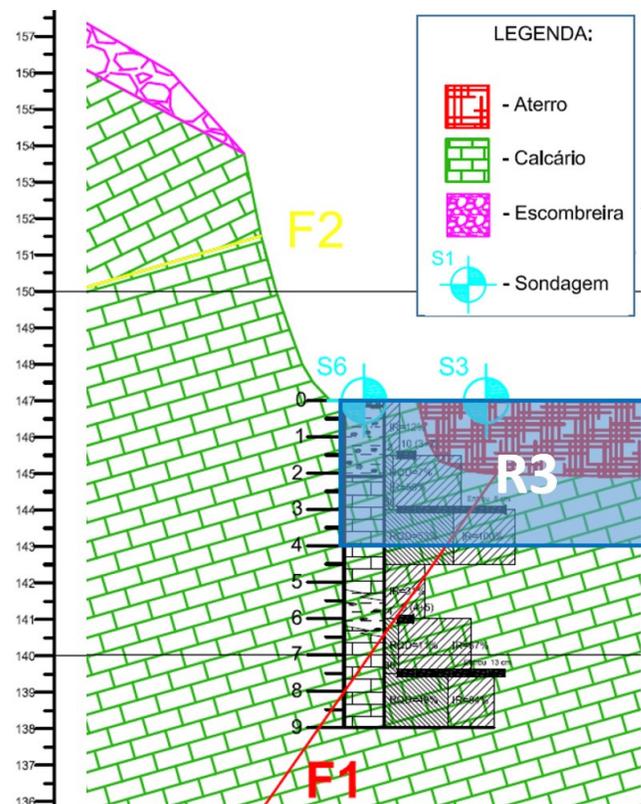
A partir das sondagens efetuadas ao nível da plataforma de trabalho, verificou-se que existe uma camada de solo argiloso, de cor bege a castanha acinzentada com fragmentos calcários, com espessura entre 1,9 a 2,2 m. A maiores profundidades encontra-se calcário compacto de cor bege a cinzenta (Fig. 2).

Fig. 2. Perfil interpretativo do talude entre as falhas F1 e F2.

Fig. 2. Slope cross section between faults F1 and F2.

Entre as falhas F1 e F2, o talude tem cerca de 10 m de comprimento, 8 m de altura e inclinação próximo da vertical (Fig. 2). A atitude média da estratificação é  $N10^{\circ}W;52^{\circ}W$ .

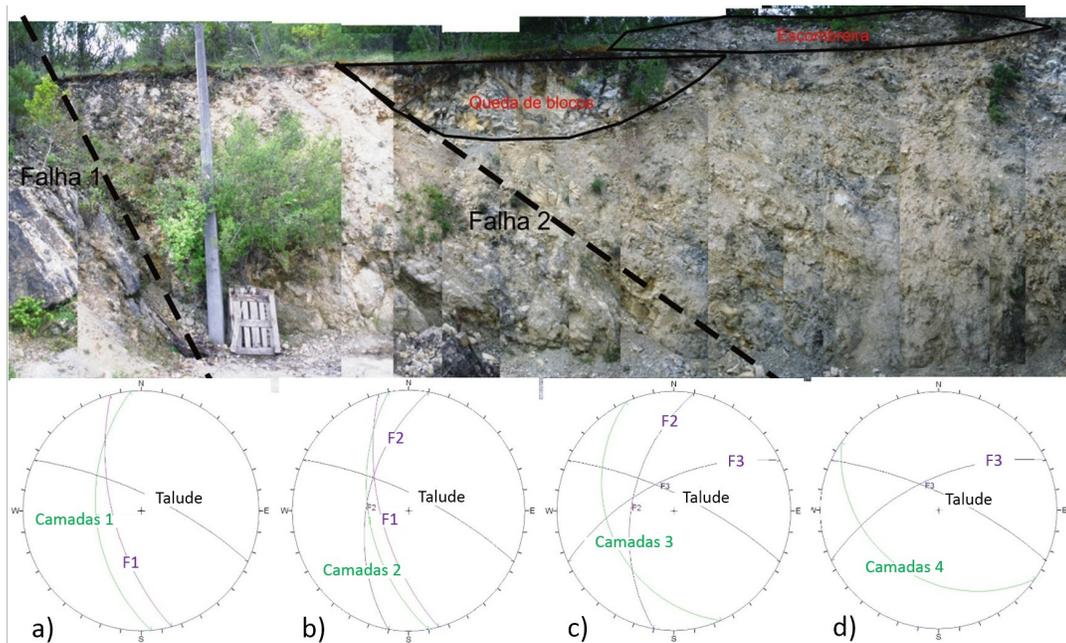
À esquerda da falha F1 (Fig. 3) o talude apresenta cerca de 7,5 m de comprimento e 4,5 m de altura, exibindo alternância de camadas decimétricas de calcário pouco fragmentado, com finas camadas de margas calcárias. A atitude média da estratificação é de  $N5^{\circ}W;48^{\circ}W$ . No topo desta secção observam-se solos de alteração superficial e a queda de materiais.

O afastamento das falhas F2 e F3 é de aproximadamente 26 m tendo o talude uma altura rondando os 11 m (Fig. 3). Acima da falha F2 foi identificada uma zona com bancadas mais espessas, chegando a cerca de 0,5 m, e com forte queda de blocos, não tendo sido possível efetuar leituras, por não ser esta zona acessível. As escombrelas no cimo do talude permitem a queda de materiais. Nesta área ocorre também queda de blocos, devido à grande compartimentação das bancadas com espessura decimétrica e atitude média de  $N24^{\circ}W;31^{\circ}SW$ .

Foi efetuada a análise geométrica da estabilidade recorrendo à projeção estereográfica (Fig. 3), não se tendo identificado nenhuma situação potencial de instabilização pelas descontinuidades principais identificadas (falhas e planos de estratificação), à exceção da queda de blocos definidos pelas diáclases.

Fig. 1. Fotomontagem da parte Este do talude e projeção estereográfica dos principais elementos estruturais no talude: a) à esquerda da falha F1; b) Entre F1 e F2; c) entre F2 e F3; d) à direita de F3.

Fig. 1. Photomontage of the east slope and stereographic projection of the main structural elements of the slope: a) at left of fault F1; b) between F1 and F2, c) between F2 and F3, d) at right of F3.

Na face do talude deverá ser aplicada uma rede metálica de dupla torção, fixa na parte superior do talude, utilizando varões pregados a cerca de 1m do limite exterior da banqueteta, e esticada com recurso a um varão ou cabo de aço entre os pontos de fixação, de modo a manter a sua funcionalidade em caso de queda de material. Para segurar a rede ao talude e para fixar blocos que possam dar indícios de instabilização, preconiza-se a realização de pregagens por cima da rede, fixando-a ao talude. Os pregos deverão ter cerca de 6 m de comprimento na parte superior do talude, devendo aumentar de comprimento para a base, aumentando para 8 m, ou mesmo 12 m.
