# **Estratégias e Técnicas de Reabilitação de Fachadas em Centros Históricos**

Dissertação apresentada para a obtenção do grau de Mestre em Engenharia Civil na Especialidade de Construções

Nesta dissertação pretende-se estudar uma rua da zona histórica da cidade de Coimbra. A zona escolhida situa-se na Alta de Coimbra, mais concretamente na Rua Fernandes Tomás.

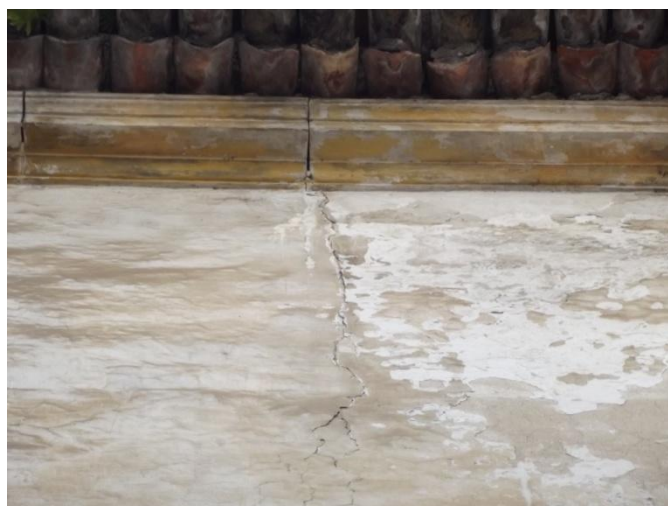
Figura 4.6 – Exemplo de Fissuração num Edifício da Rua Fernandes Tomás

De facto, como se pode observar através dos resultados obtidos quase a totalidade dos edifícios apresenta padrões de fissuração, ainda que sem gravidade. Muitas das vezes surgem apenas pontualmente não comprometendo as exigências que se pretendem que cumpram para além da estética. Já no caso de fissuração pontual grave, há a registar a sua existência em duas fachadas distintas. Ainda que não comprometam a estabilidade da globalidade do edifício, surgem na fachada como uma “entrada preferencial” de humidades originando e agravando outras anomalias que certamente afetarão o desempenho do edifício. Na (Figura 4.6) temos um exemplo de uma fissura na zona da cornija.

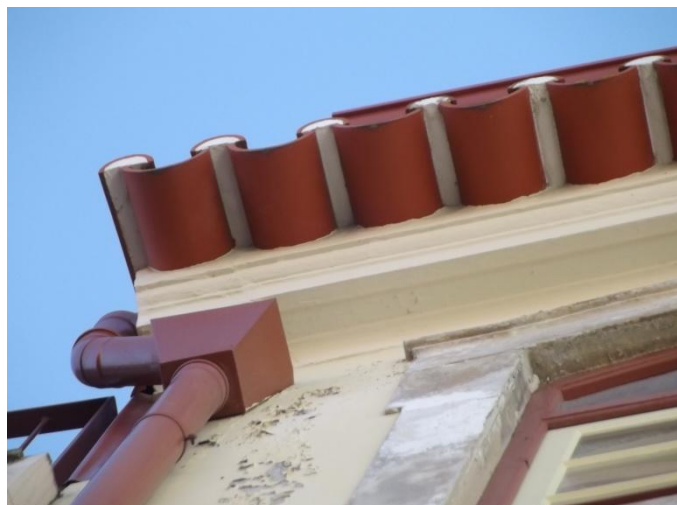
Figura 4.8 – Problema de Humidade Junto a Cornija

De seguida apresenta-se a (Figura4.8) com um exemplo de um caso de humidade junto à cornija. A humidade pode ter sido motivada pela deficiente drenagem das águas, uma vez que está bastante localizada e junto de uma singularidade do tubo de queda.

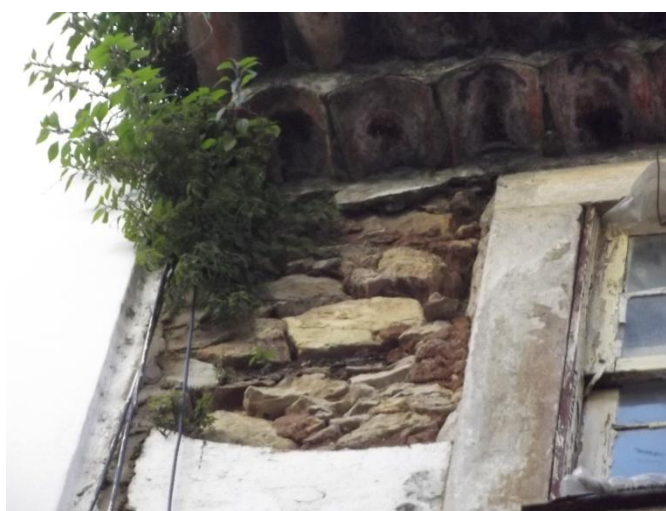
Figura 4.9 – Exemplo de um destacamento profundo

Os destacamentos são a última anomalia geral que se aborda na avaliação do estado de conservação das fachadas dos edifícios da zona que aqui se estuda. Em alguns casos os destacamentos vêm associados a problemas de humidade como seria de esperar que acompanham as zonas afectadas por humidades ascensionais. Uma observação cuidada da análise quantitativa dos revestimentos e pinturas das fachadas permite concluir que os destacamentos observados são apenas superficiais, surgindo pontualmente alguns destacamentos profundos. Apresenta-se de seguida na (Figura 4.9) um exemplo de um destacamento profundo em que é possível ver a alvenaria.

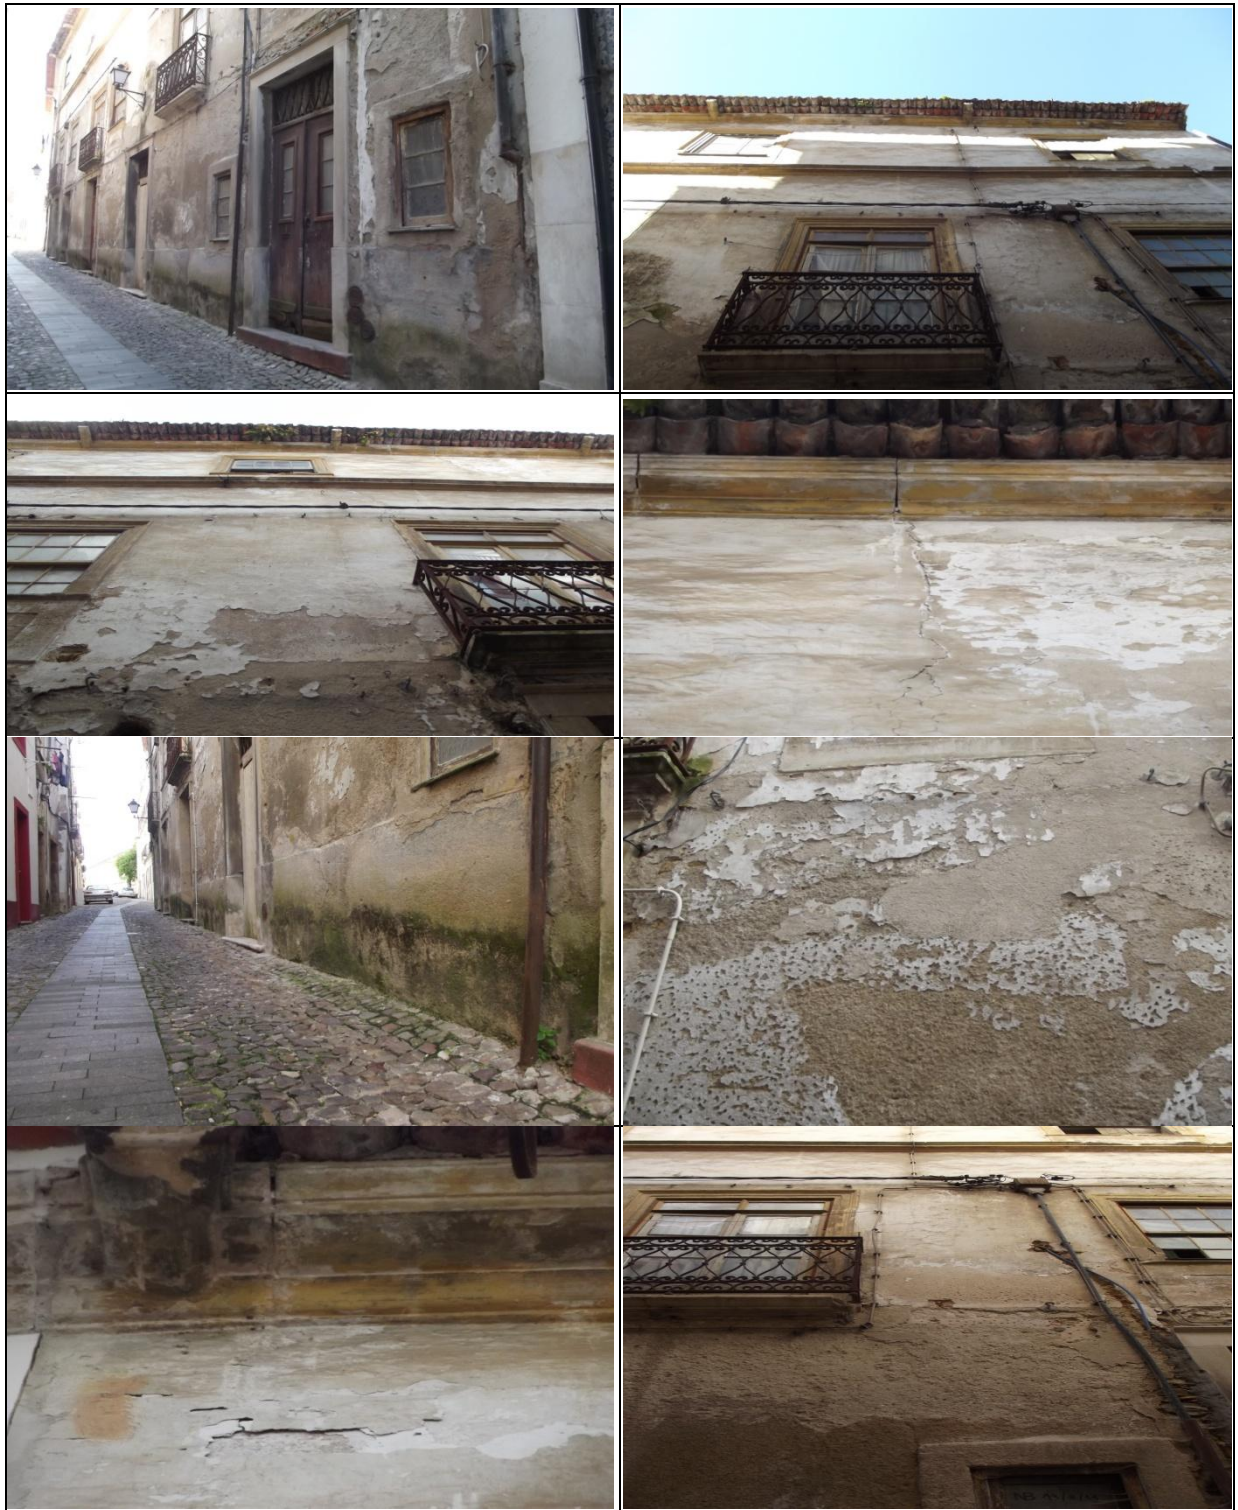
Figura 5.1 – Casa das Talhas

Apesar de se tratar do edifício mais degradado da Rua Fernandes Tomás não significa por isso que apresente problemas de estabilidade e riscos de maior para a segurança pública, classificando-se assim com a hipótese 2. A escolha é motivada pela inspeção permitir concluir que não existem desvios de verticalidade das paredes nem de abaulamentos da alvenaria, observando-se apenas que a degradação afeta apenas as camadas externas do reboco.

Quanto à fissuração, podemos dizer que a globalidade de edifício é acompanhada de alguma fissuração muito fina e generalizada na camada remanescente do barramento bem como algumas fissuras pontuais na cornija dando a sensação de que terão sido provocadas pelo impulso da cobertura. A fissuração fina que se observa no barramento não será suficiente para comprometer a estanquidade da parede, ao passo que as fissuras junto da cornija são já um fator de agravamento para as humidades observadas junto a esse elemento da fachada. Abaixo segue a (Figura 5.1) com fotografias do edifício em estudo.

Relativamente às humidades considera-se que o edifício apresenta humidades generalizadas de difícil resolução e humidades generalizadas de fácil resolução segundo a metodologia de avaliação já apresentada. É possível observar uma faixa de humidade a todo o desenvolvimento da base da parede e igualmente a todo o desenvolvimento da parede junto á cornija. As humidades junto á base da parede serão um problema de humidades ascensionais, encontrando-se já com colonizações de microrganismos, considerando-se por isso de difícil resolução. A humidade junto á cornija considera-se de fácil resolução admitindo numa primeira instância que pequenas reparações na caleira interior serão suficientes para fazer cessar as infiltrações que ali ocorrem. Uma inspeção mais pormenorizada e, eventualmente uma visita à cobertura poderia eliminar algumas incertezas, como por exemplo o verdadeiro estado do sistema de drenagem da cobertura.
