VULNERABILIDADE E RISCO FACE À EROSÃO
COSTEIRA ENTRE AGUDA-PARAMOS: DUAS
METODOLOGIAS DE ANÁLISE

Cacilda da Mota Freitas Pinto Basto

2009

Dissertação de Mestrado em Geografia, especialidade em Geografia Física, Ambiente e Ordenamento do Território, apresentada à Faculdade de Letras da Universidade de Coimbra, sob a orientação do Professor Doutor António Campar de Almeida e do Professor Doutor António de Sousa Pedrosa.

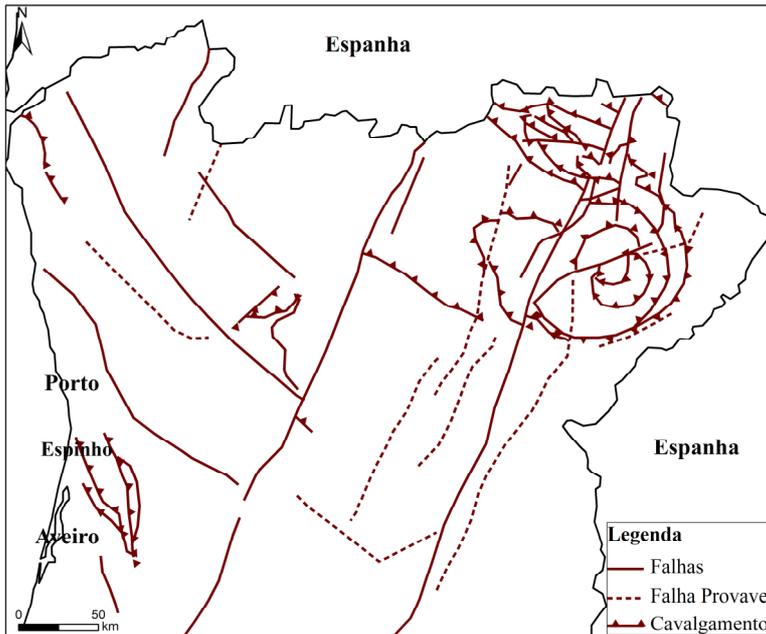
Figura 2 - Excerto da Carta de Tectónica fracturante no Norte de Portugal Continental. (Fonte: ex-Instituto Geológico e Mineiro, actual INETI)

Ainda segundo Araújo (1985 e 2002) esta falha tem sido interpretada como uma sutura entre as placas continentais Euroasiática (Placa Armoricana) e a Africana (Gondwana), que se desenvolveu durante a orogenia Cadomiana no final do Pré-câmbrico (544 milhões de anos). Deste modo, esta área seria de maior fragilidade da crosta, podendo assim explicar a origem de importantes movimentos tectónicos persistentes. A cerca de 1km do início da cidade de Espinho, nomeadamente na praia da Granja, a linha de costa deixa de ter orientação NNW-SSE para NNE-SSW, onde o contacto entre a Zona Ossa Morena e a Orla Ocidental atinge a linha de costa e o mar (Araújo, 1991). As estruturas da Zona Ossa Morena correspondem a rochas metamórficas, como xistos, grauvaques e metaconglomerados, muito tectonizadas, intruídas por gneisses e migmatitos.

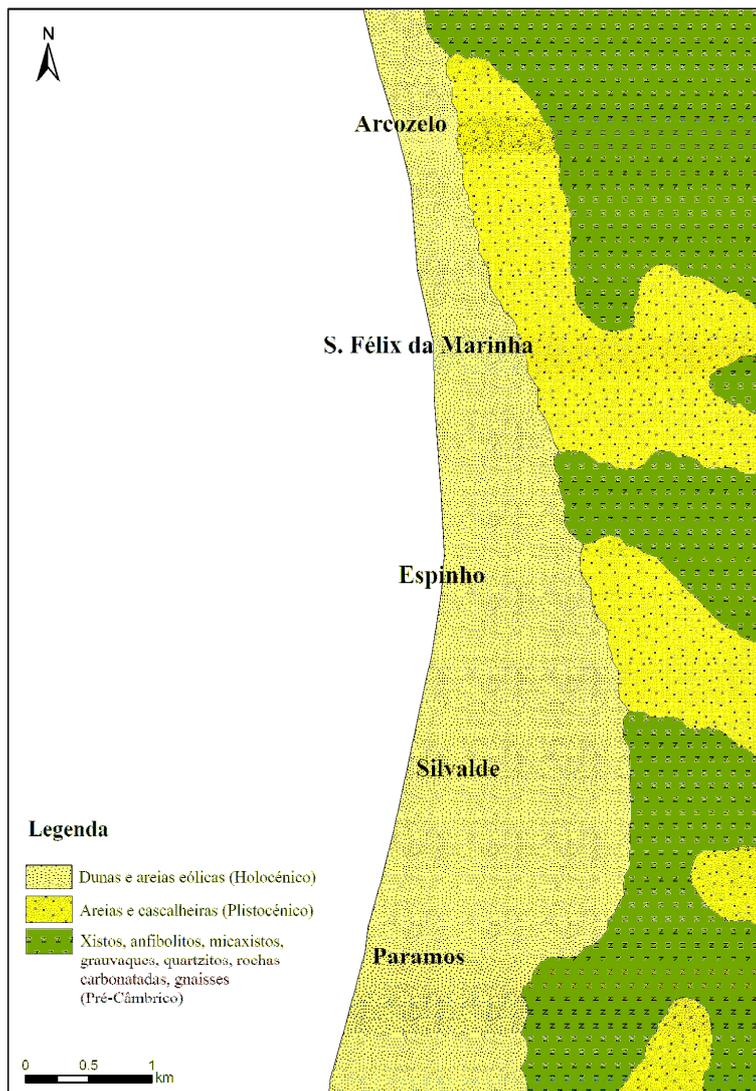
Figura 3 – Mapa Litológico da área de estudo. (Fonte: Atlas do Ambiente)

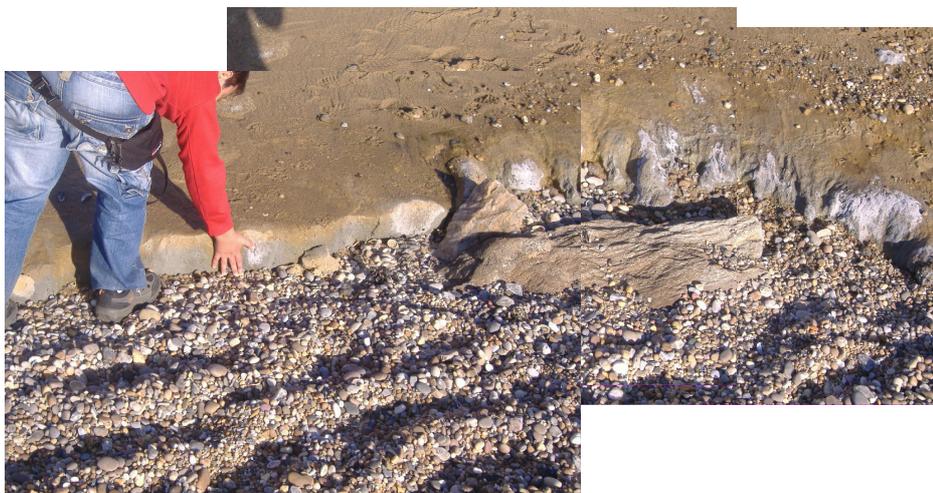
Figura 7 – Afloramento do depósito sedimentar de origem marinha de “*nível 3*” na praia da Granja.

Perante a tendência transgressiva do mar litoral e em consequência do actual “*emagrecimento*” das praias de Aguda e da Granja, em alguns pontos é já visível à superfície a presença de sedimentos de depósito marinho de “*nível 3*” (Araújo, 2002). Este surge a cotas inferiores a 10m, atingindo no sector I de estudo altitudes do nível actual das marés baixas. O depósito apresenta uma cor acastanhada, que indica a presença de um processo de ferruginização intensa, podendo por vezes apresentar-se como conglomerados. Os depósitos ocorrem numa camada de espessura variável entre os 10cm (valor mínimo observado) e 40cm (valor máximo) de altura e em contacto com a água do mar (preia-mar) parecem evidenciar um comportamento plástico (Figuras 7 e 8).

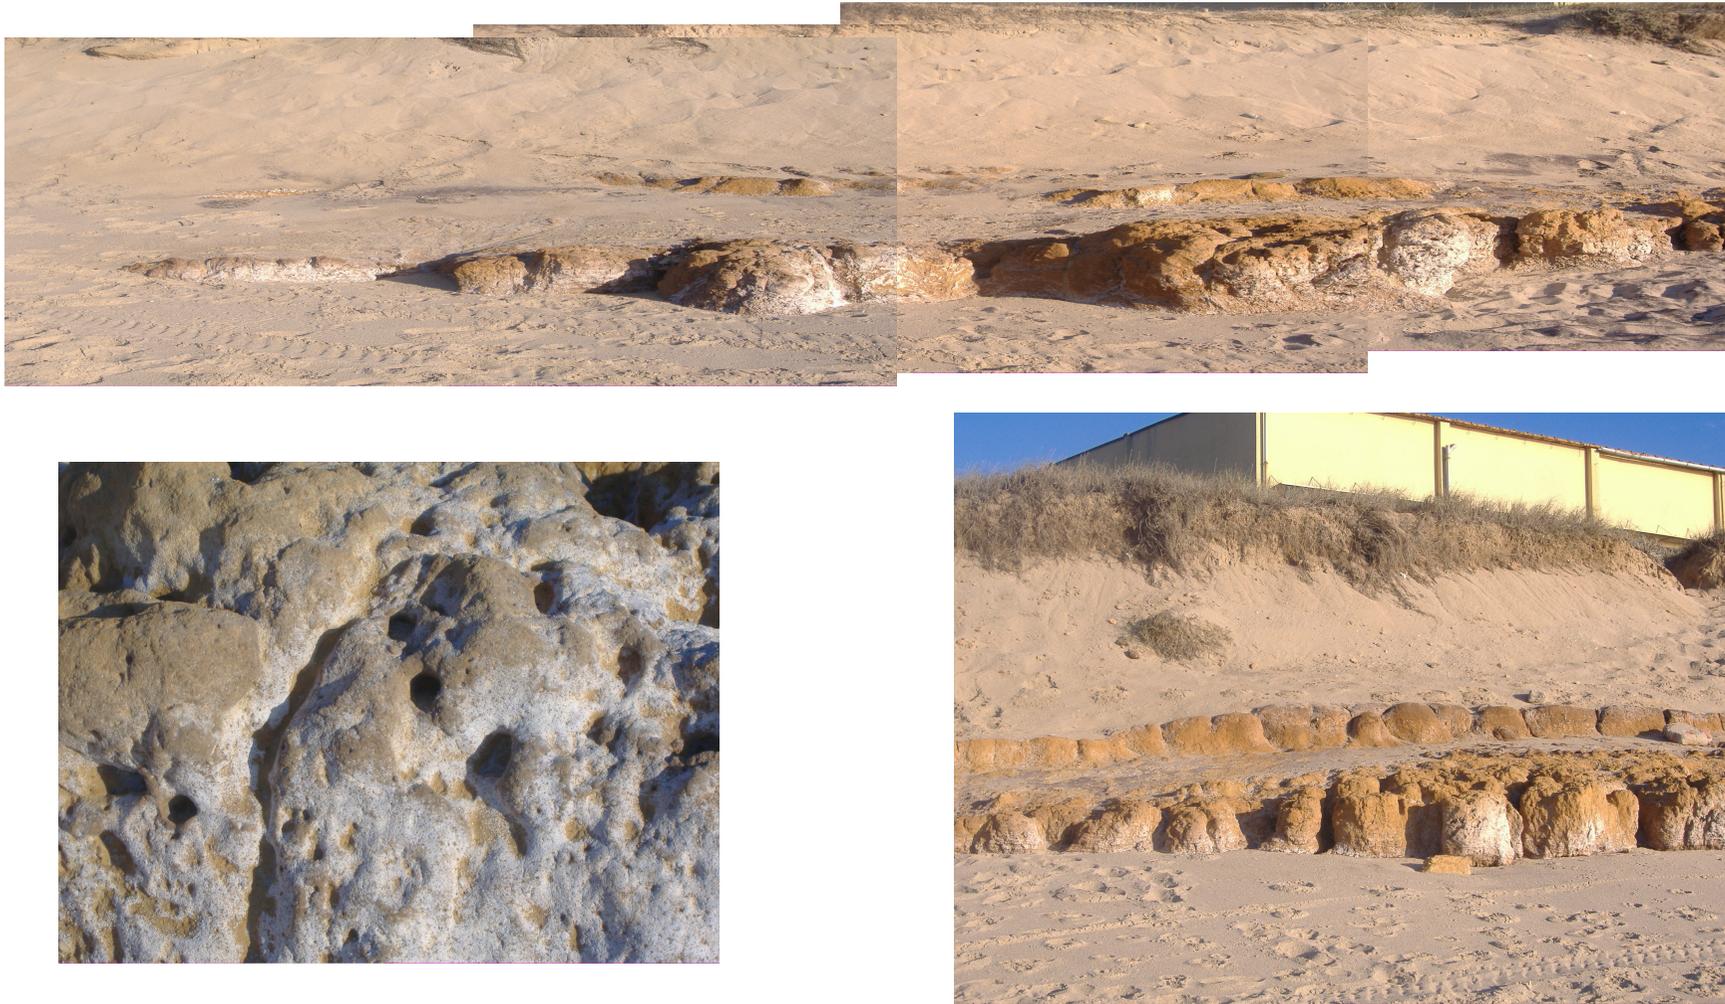
Figura 8 – Afloramento do depósito de origem marinha de “*nível 3*” junto às piscinas da Granja a) e b); c) pormenor macroscópico do depósito.

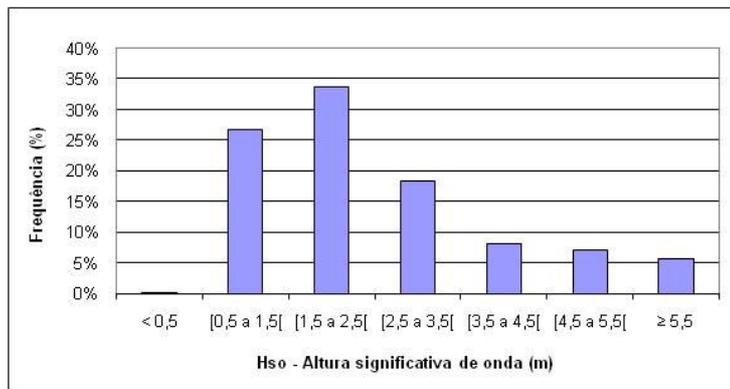
Figura 10 – Principais classes da altura significativa de onda (m) (entre Outubro 1981 e Dezembro 2005). Fonte: I.H..

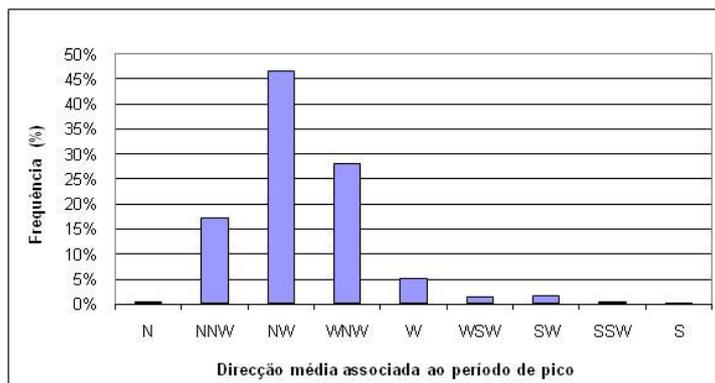
Figura 11 – Principais classes de direcção média associada ao período de pico (entre Outubro de 1981 e Dezembro de 2005). Fonte: I.H..

Relativamente à D_p só se consideram os registos a partir de 1994, pois apenas existem dados desde 1993 (Figura 11). A ocorrência do valor máximo da D_p ocorre na classe NW (46,6%). As classes NNW e WNW representam no seu conjunto 45,2% das ocorrências.

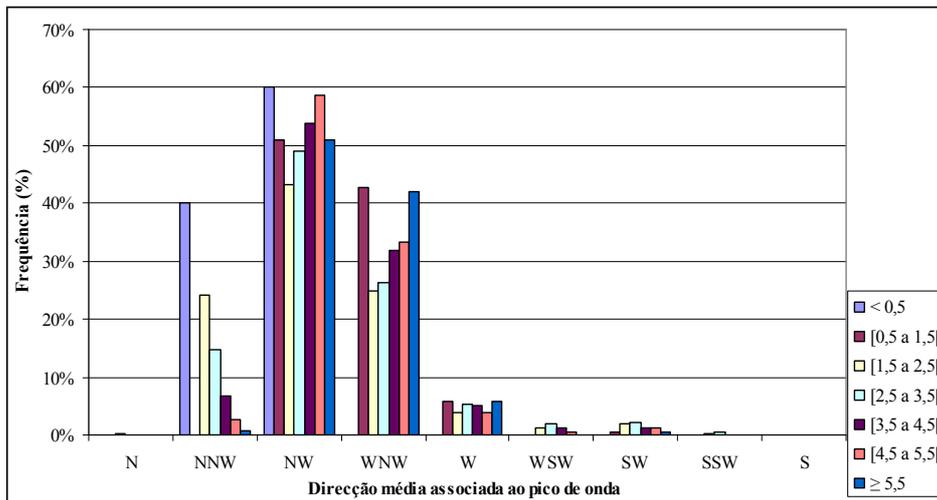
Figura 12 – Direcção média associada ao pico de onda por classes de altura significativa de onda (m) (entre Outubro de 1981 e Dezembro de 2005). Fonte: I.H..

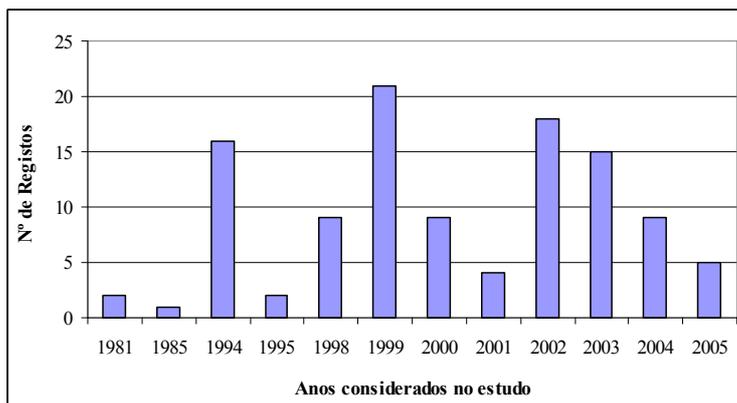
Figura 13 - Número de registos de temporais identificados no período entre Outubro de 1981 e Dezembro de 2005, segundo o critério adoptado no presente trabalho. Fonte: I.H..

Na Figura 13 verifica-se que o maior número de registos de temporais ocorre em 1999 (21), seguido do ano de 2002 (18), 1994 e 2003 com 16 e 15 ocorrências, respectivamente.

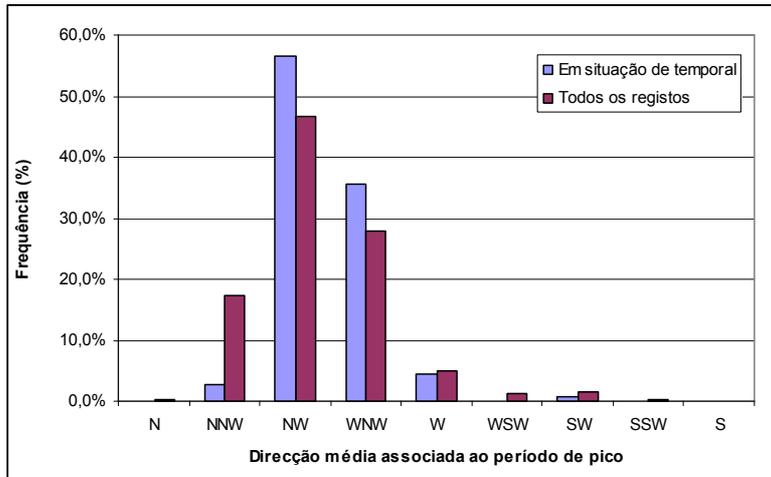
Figura 14 - Comparação da direcção média anual de ondulação associada ao período de pico com as situações de temporal, no período entre Outubro de 1981 e Dezembro de 2005. Fonte: I.H..

2001, 2002, 2004 e 2005 (Figura 14). Os restantes quadrantes não têm relevância na ocorrência de situações de temporais.

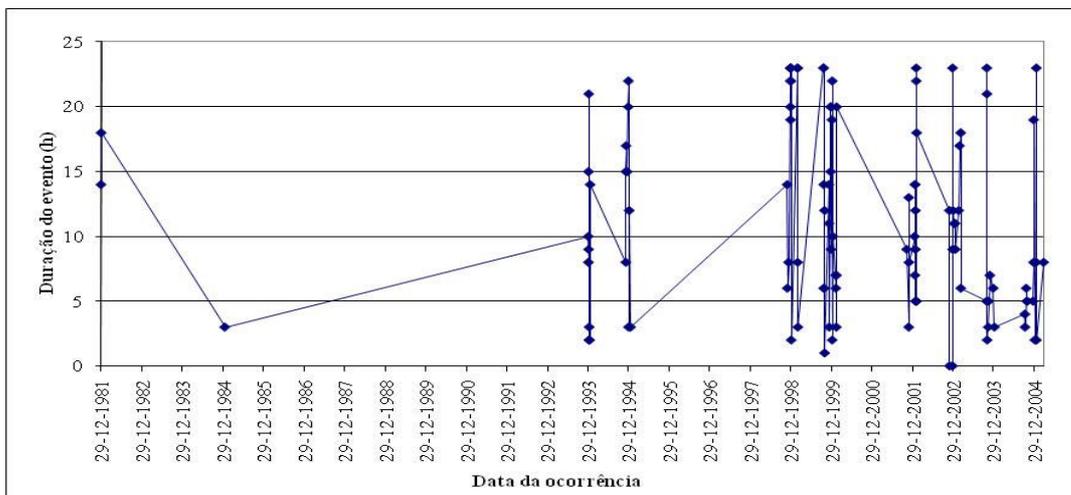
Figura 15 – Principais ocorrências por duração do evento (entre Outubro 1981 e Dezembro 2005). Fonte: I.H..

No período entre 1993-2004 verifica-se uma concentração de ocorrência de episódios de temporais persistentes e não persistentes, no entanto são de realçar os anos de 1998 e 1999. Foram ainda identificados 72 episódios de temporais persistentes em especial nos intervalos anos de 1994 e 1998 a 2005 (Figura 15) e observaram-se 32 ocorrências de temporal em 1994, 1999 a 2000 e 2002 a 2004, ambas as situações ocorrem nos meses de Inverno Marítimo (Outubro a Março).

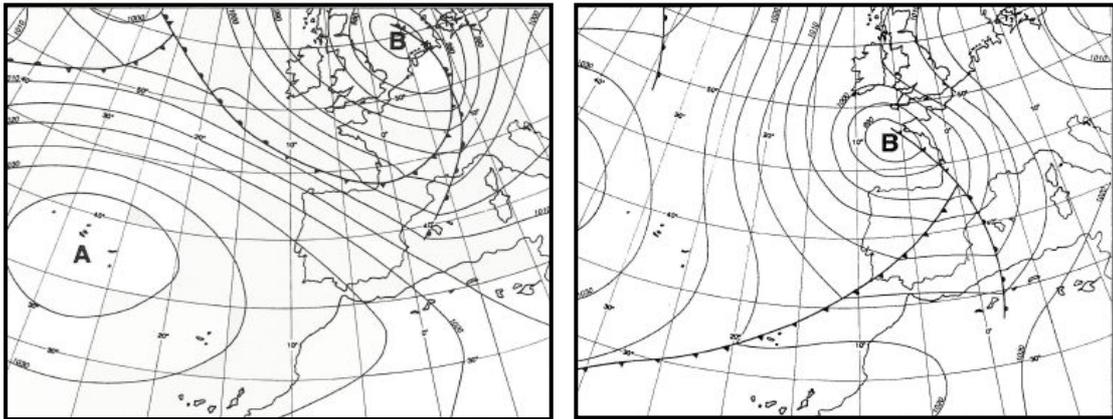
- 1) Mar de Noroeste é a condição de agitação marítima mais frequente na costa ocidental de Portugal Continental, ocorrendo em cerca de 80% do ano (Figura 16 a) e b)). Esta situação caracteriza-se por uma ondulação de NW, gerada no Atlântico Norte, e vagas associadas a ventos locais dominantes de N e NW;

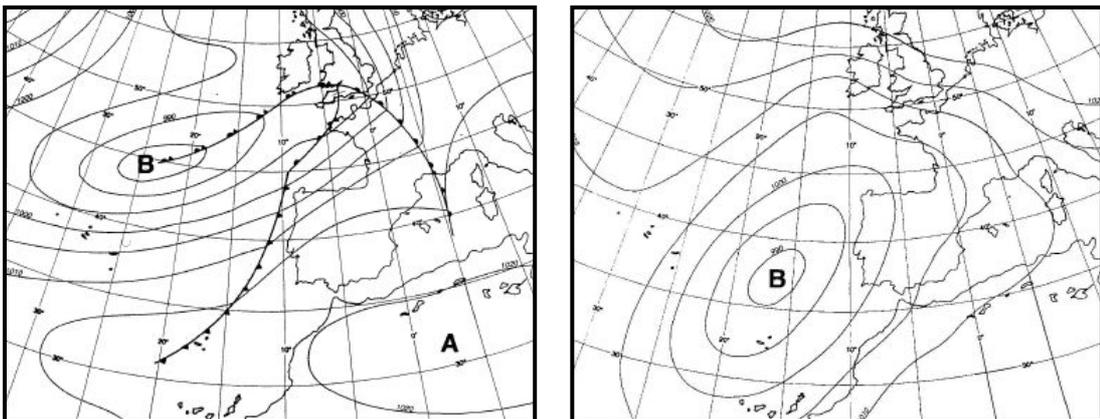
2) Mar de Sudoeste apresenta condições de agitação marítima que se associam a depressões ou a superfícies frontais, com áreas de geração de SW junto à costa (Figura 17). No primeiro caso dá origem a episódios pouco persistentes, cerca de um dia, que inclui componentes de NW formando mar cruzado; no segundo caso, a situação é mais persistente podendo durar alguns dias, caracterizando-se por mar de SW e alturas de ondas de 3 a 4m, podendo atingir os 7m em situação de superfícies frontais associadas a depressões cavadas;

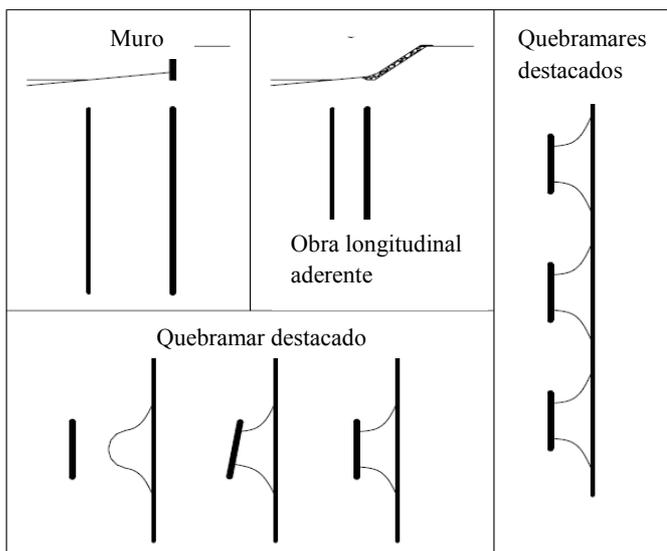
Figura 21 - Esquema de estruturas paralelas à costa (Coelho, Carlos, 2005, p.112).

A) As intervenções de manutenção da posição da linha de costa têm a principal função de produzir a reflexão e/ou dissipação da energia das ondas, permitindo a sua pré-rebentação e a retenção de areia, de modo a proporcionar o aumento da amplitude da praia. Este tipo de estruturas pode posicionar-se paralela ou perpendicularmente à linha de costa ou resultar da aplicação dos dois tipos de posição verificando-se as estruturas “mistas”. No conjunto de estruturas paralelas à linha de costa diferenciam-se os muros e paredões de retenção, as obras longitudinais aderentes e os quebramares destacados (Figura 21).

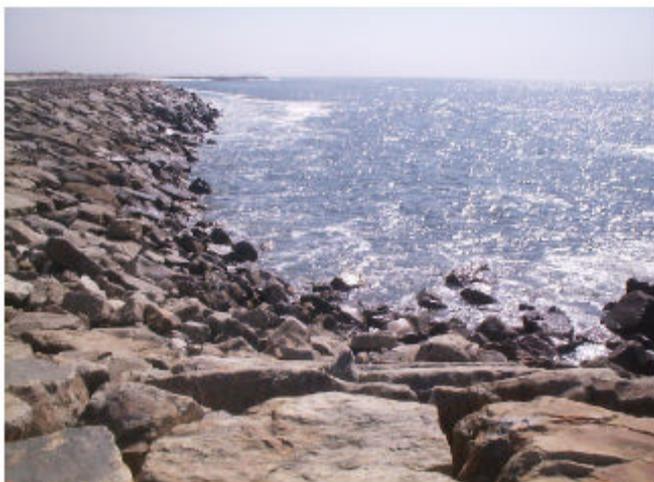
Figura 22 - Obra longitudinal aderente, em Cortegaça e Esmoriz (Coelho, 2005).

No entanto, estas soluções também apresentam algumas desvantagens, nomeadamente a degradação do valor recreativo e estético da praia devido ao seu impacto visual, à diminuição da área útil da praia e às dificuldades que coloca no acesso à praia.

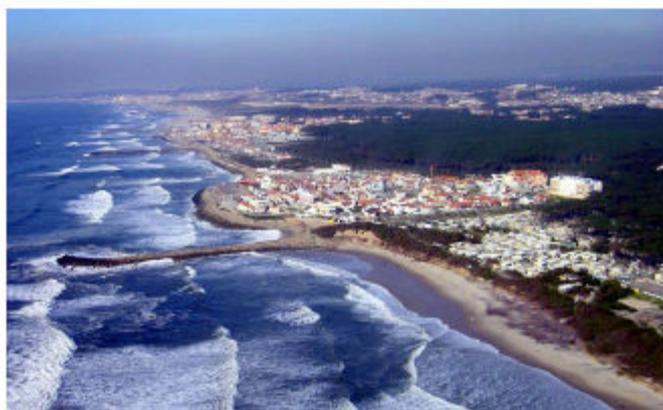
Figura 23 - Exemplo de Cortegaça. Fonte: EUrosion, 2003.

Acresce ainda o impacto que estas estruturas causam quer na praia quer nos troços costeiros vizinhos, pois com o tempo e a erosão pode-se verificar a formação de pequenos cabos, onde o recuo da linha de costa é localmente contido pela presença de outras estruturas (Figura 23). Por outro lado, a aplicação destas estruturas implica a consciência de que as mesmas necessitam de manutenção com relativa frequência, pelo facto de não terem fundações em terreno “firme” e por estarem implementadas nas zonas afectadas por processos erosivos intensos.

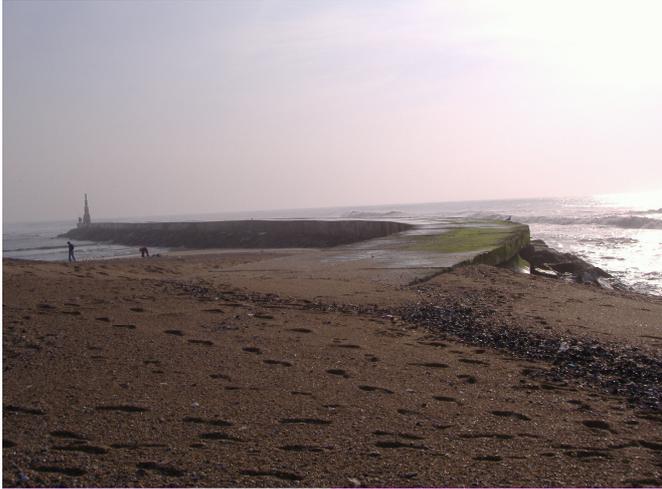
Figura 24 – Quebramar destacado de Aguda.

elemento negativo há ainda a desvantagem de, no caso da deriva litoral ser longitudinal, ocorrer uma interrupção no transporte sedimentar, passando a estrutura a ter um comportamento semelhante ao dos esporões, provocando a erosão a sotamar. Este facto ocorre em Portugal, no caso do quebramar destacado na Aguda, cuja função seria de apoio à comunidade piscatória (Figura 24).

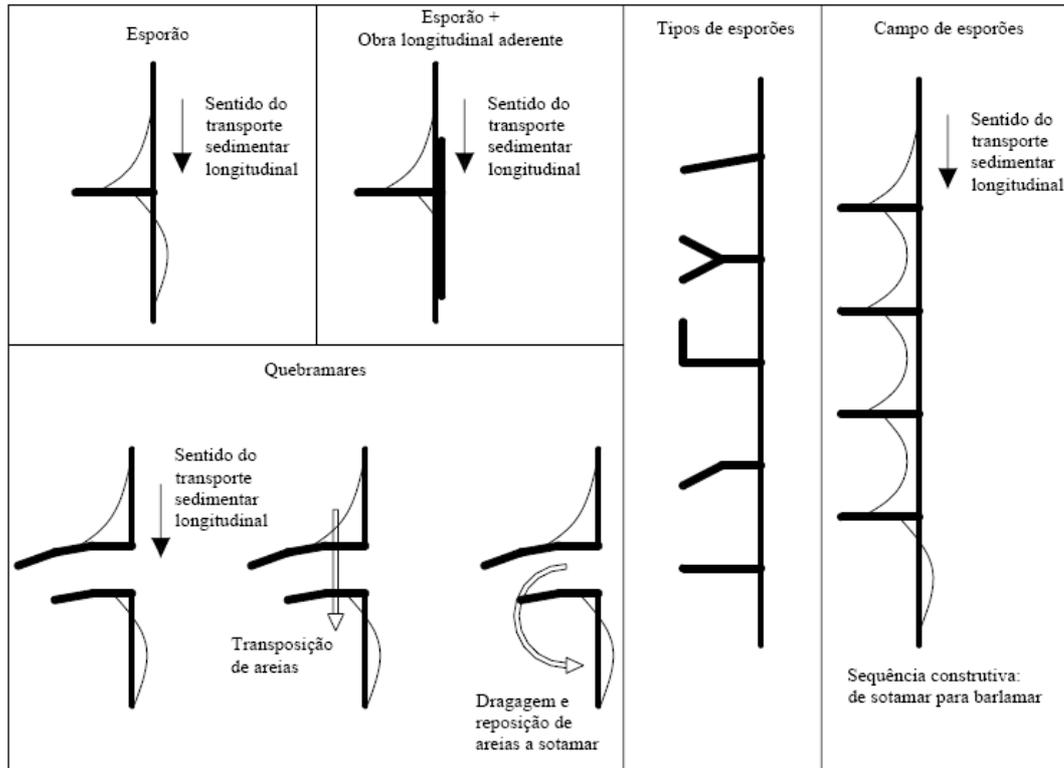
Figura 25 - Esquema de estruturas perpendiculares à costa (Coelho, 2005, p. 116).

Os esporões são estruturas perpendiculares à linha de costa, constituídas normalmente por blocos de enrocamento ou blocos de betão. A sua construção permite a retenção de sedimentos a barlar no caso de o transporte ser longitudinal à praia e proporciona condições para a reconstrução de praias aí localizadas. Normalmente, quanto mais compridas e altas forem estruturas maior será a sua eficácia a barlar, no entanto também maior será o seu impacto negativo a sotamar, pela diminuição de sedimentos que até aqui chegam.

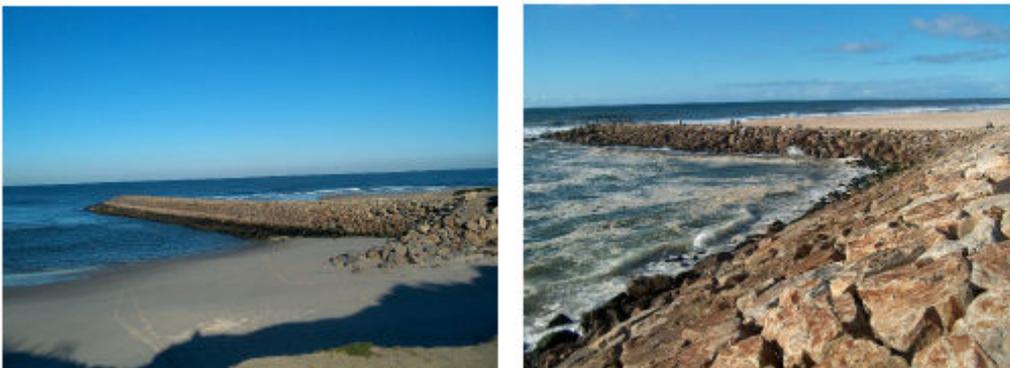
Figura 26 - Esporão isolado e esporão em continuidade com revestimento longitudinal (Coelho, 2005, p. 117).

Por vezes, para conter o recuo da linha de costa, os esporões são utilizados em conjunto com obras longitudinais aderentes ou com processos de alimentação artificial de areias. Esta opção por intervenções “mistas” ocorrem nas zonas mais críticas como forma de atenuação dos impactos negativos da erosão quer na linha de costa quer nas próprias estruturas (Figura 26). Nestas situações também se recorre à alimentação artificial das praias, através do sistema de transposição de sedimentos, entre barlamar e sotamar do esporão.

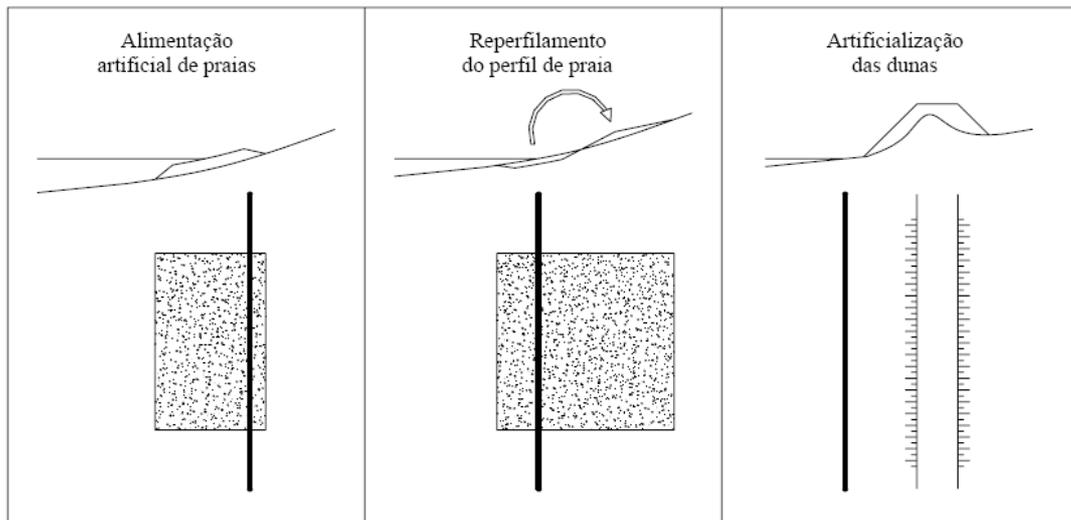
Figura 27 - Esquema de intervenções de alimentação e reperfilamento das praias.

No que se refere ao reperfilamento de areias na praia, esta é uma solução de intervenção de curto prazo e em praias que ainda possuam alguma largura (Figuras 27 e 28.). Consiste na movimentação de areias da praia, desde a zona intermareal, para as zonas de maior cota, procedimento conhecido por ripagem de areias. Nesta técnica, recorre-se a equipamento de terraplanagem para remover uma camada de areia de pouca espessura (< 0,5 m), das zonas baixas para as mais elevadas, com o objectivo de aumentar a área da praia acima do nível de maré. Como intervenção de emergência ou como medida paliativa face à erosão costeira, pode ser bem sucedida, pois contribui para preencher zonas mais fragilizadas e reanimar a acreção de sedimentos a cotas mais baixas.

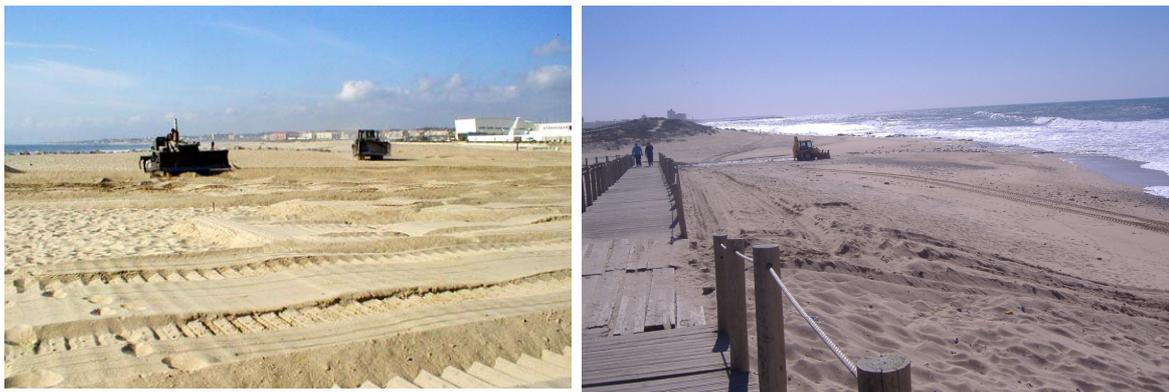
Figura 28 – Processo de reperfilamento da praia em Espinho (Junho de 2008) e da Granja (2008).

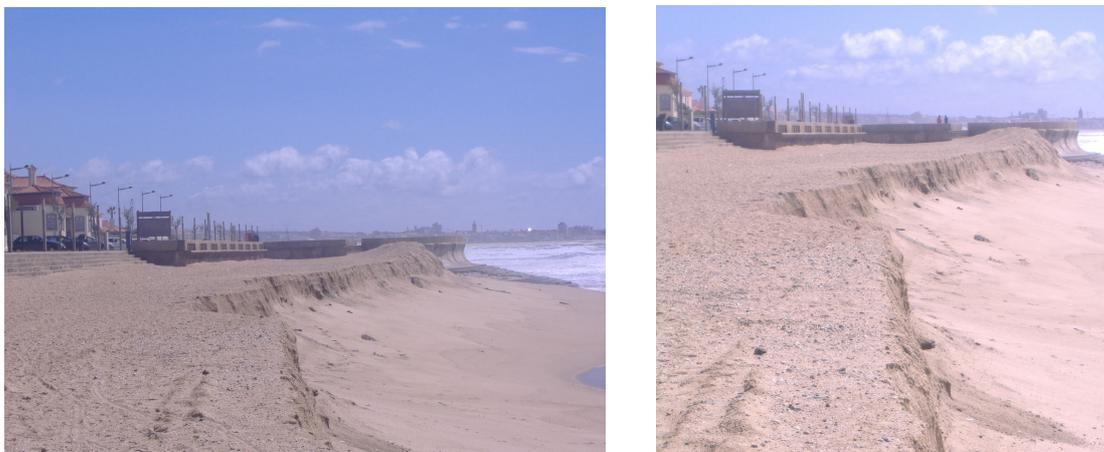
Figura 29 – Consequências do reperfilamento na praia da Granja (Abril, 2009).

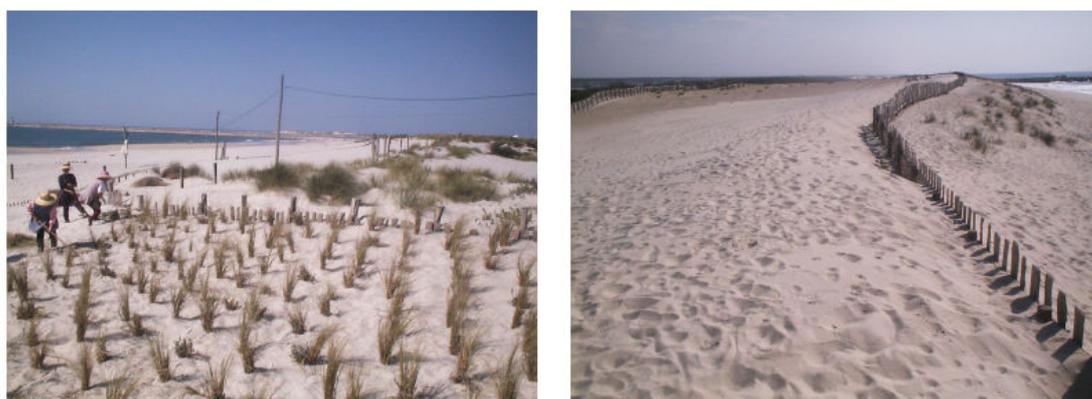
Figura 30 - Plantação de vegetação em dunas e colocação de paliçadas, como formas de retenção de areias (Coelho, 2005).

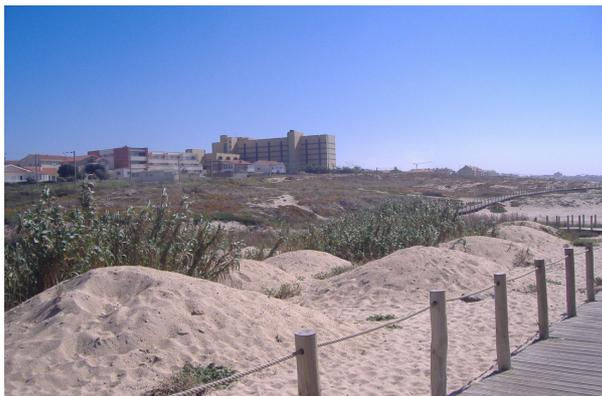
Figura 31 - Artificialização do cordão dunar frontal na Granja.

A artificialização das dunas geralmente incide sobre os cordões dunares (naturais ou artificiais) que se encontram mais susceptíveis à erosão costeira e consistem no seu reforço, através da colocação de areia, contribuindo para a continuidade da duna (Figuras 31). Se por um lado, poderá ser encarada como uma técnica financeiramente mais económica de mitigar as situações de erosão e mesmo de inundação, por outro, poderá ser uma medida de emergência ou até de adiamento dos efeitos da erosão, com o objectivo de ganhar tempo, de forma a permitir a tomada de decisões de ordenamento territorial ou de planear intervenções mais exigentes em termos de meios e montantes envolvidos.

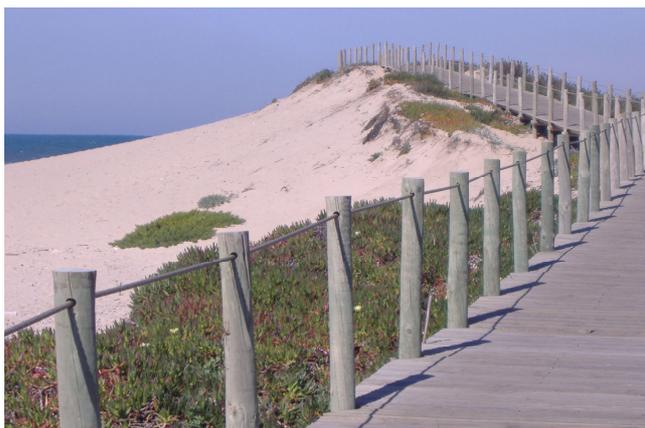
Figura 32 - Passadiço ao longo das praias entre Espinho e Granja.

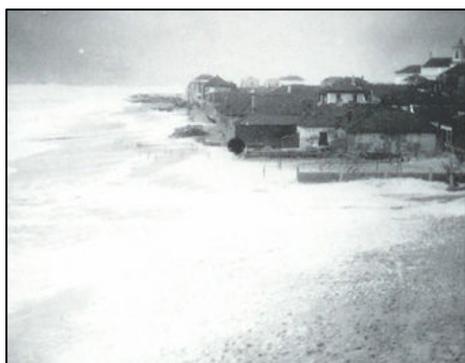
Figura 47 - Galgamento marítimo na praia de Aguda em 1940 (Weber, M.; Jesus, P. e Santos, A., 2002).

No período entre 1940-1965, as taxas de recuo anual da linha de costa demonstram um recuo pouco significativo na frente construída de Aguda, com uma taxa máxima de $1,4\text{m/ano} \pm 3\text{m}$ e um mínimo de $0,3\text{m/ano} \pm 3\text{m}$, resultando num recuo médio de $1,1\text{m/ano}$ (Figura 46, anexo B). No jornal “*O Grilo*” há a referência de galgamentos marítimos na praia de Aguda em 1940 (Figura 47) que provocaram a destruição em algumas casas mais próximas, não havendo no entanto perdas de vidas humanas a registar.

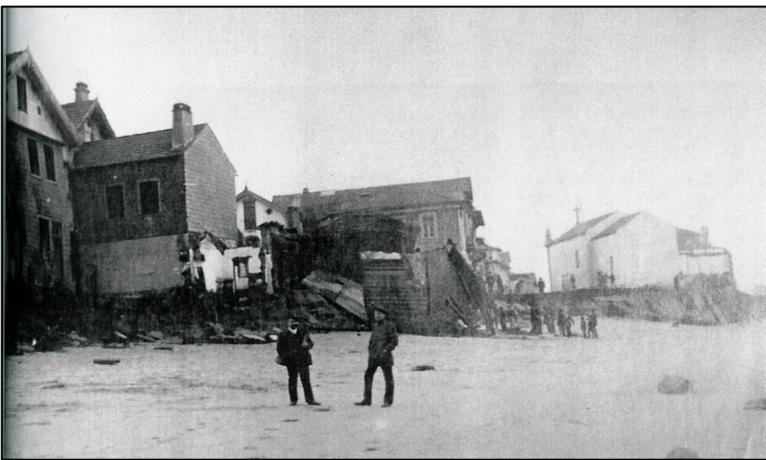
Figura 55 - Capela N^a S^a da Ajuda e conjunto habitacional destruídos pela acção das águas do oceano, em 1908 (Silva, 1997).

Partindo desta fonte de informação e do trabalho realizado por Teixeira (1997) sabe-se, hoje, que em 1890 a Rua da Alegria (actualmente conhecida por Rua nº1) foi completamente destruída juntamente com cerca de 57 edifícios aí localizados e a primeira capela do núcleo populacional de Espinho (Figuras 55 e 56). Para sul no núcleo central antigo da cidade de Espinho verificaram-se taxas de acreção, que em alguns sectores é bastante expressiva com um valor máximo de 3,5m/ano \pm 6m.

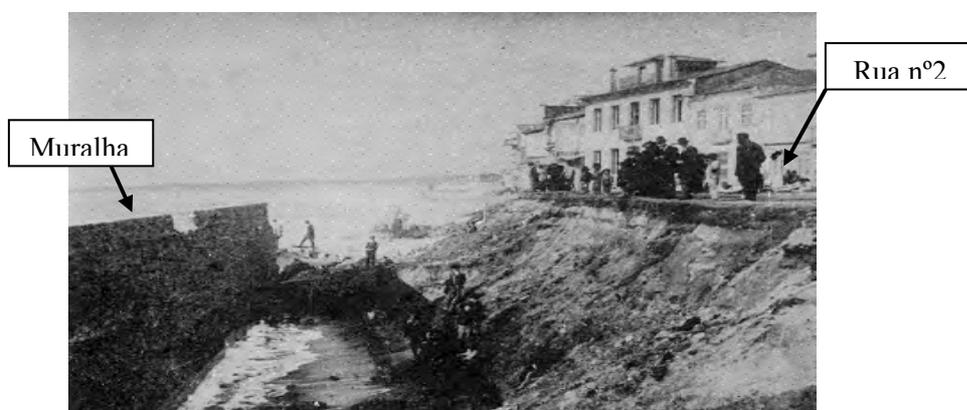
Figura 57 - Aspecto da “muralha” após a acção das águas do oceano em 1910 (Dias *et al.*, 1994).

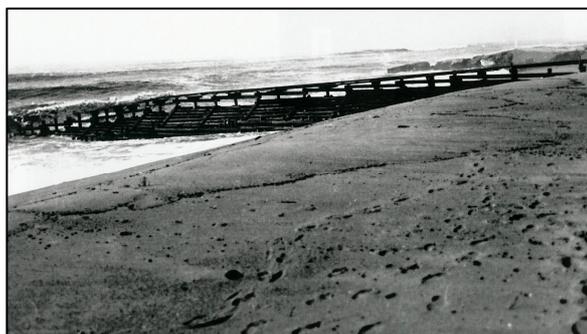
Figura 58 - Esporão experimental em madeira e pedra construído em 1912 (Silva, 1997).

Contudo, esta acabou por ser destruída pelas forças das águas em 1911 (Figura 57). Junto com a “muralha” estava também projectada a construção de um conjunto de esporões entre 1910 e 1912 (Figura 58), que se veio a concretizar e a sofrer um conjunto de intervenções de reforço em 1913 (Teixeira, 1997).

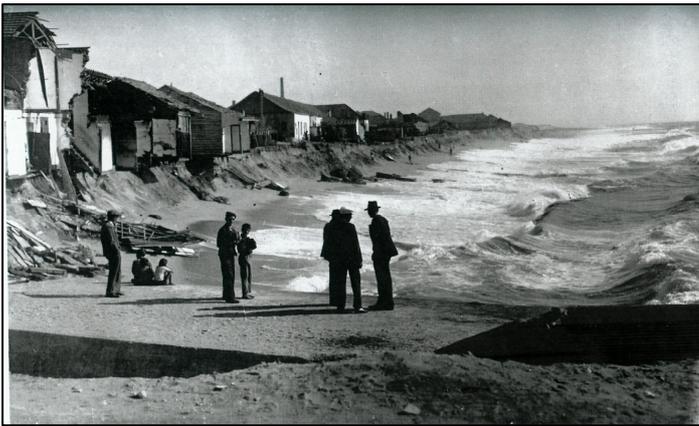
Figura 59 - O mar impõe o seu limite actual, rua 2, ano 1936 (Silva, 1997).

Entre 1933-1967, na frente da cidade de Espinho, as taxas de recuo da linha de costa revelam valores muito elevados e preocupantes (Figura 59), ultrapassando os $8\text{m/ano} \pm 7\text{m}$, reduzindo os seus valores para sul da mesma em direcção à freguesia de Silvalde (Figura 60, anexo B). Neste período registaram-se 14 episódios de galgamentos marítimos (Pedrosa e Freitas, 2008) que foram prontamente “resolvidos” com várias intervenções que se resumem a três enrocamentos construídos durante a década de 50, na frente da cidade de Espinho e de Silvalde. Todo o sector costeiro entre Espinho e Silvalde apresenta uma taxa de recuo médio de $7,2\text{m/ano} \pm 7\text{m}$.

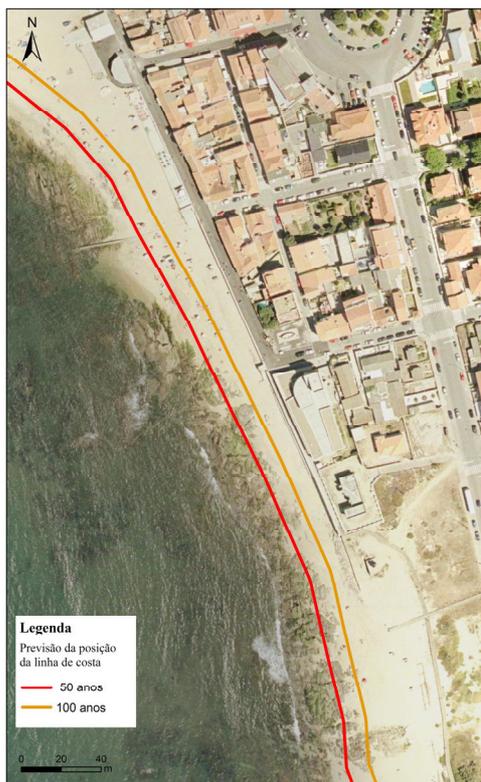
Figura 65 – Previsão da posição da linha de costa em Aguda.

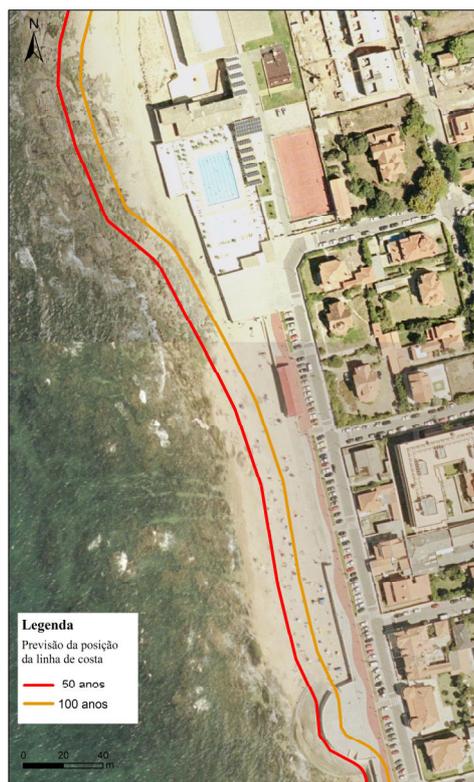
Figura 66 – Previsão da posição da linha de costa na frente de Granja.

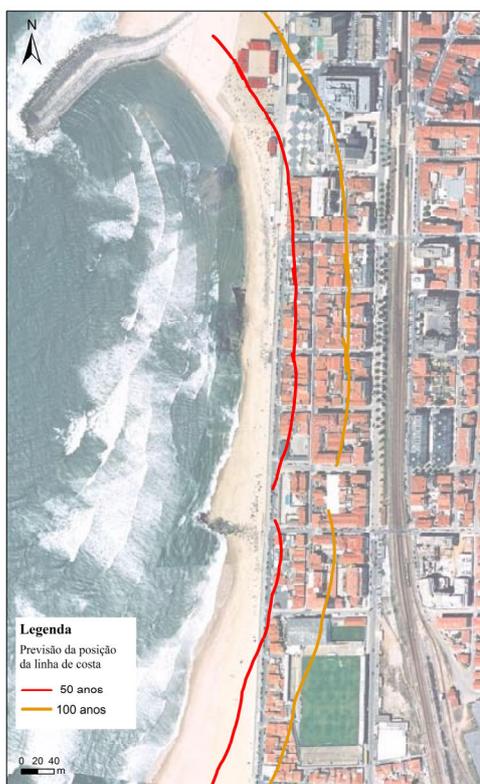
Figura 67 – Previsão da posição da linha de costa em Espinho.

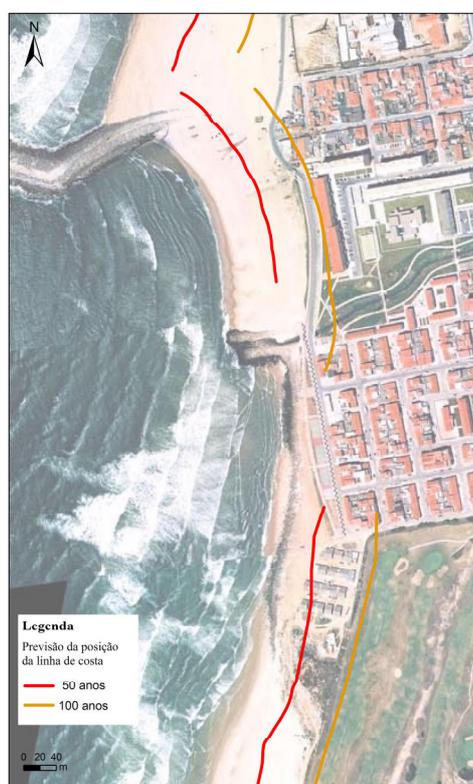
Figura 68 – Previsão da posição da linha de costa em Silvalde.

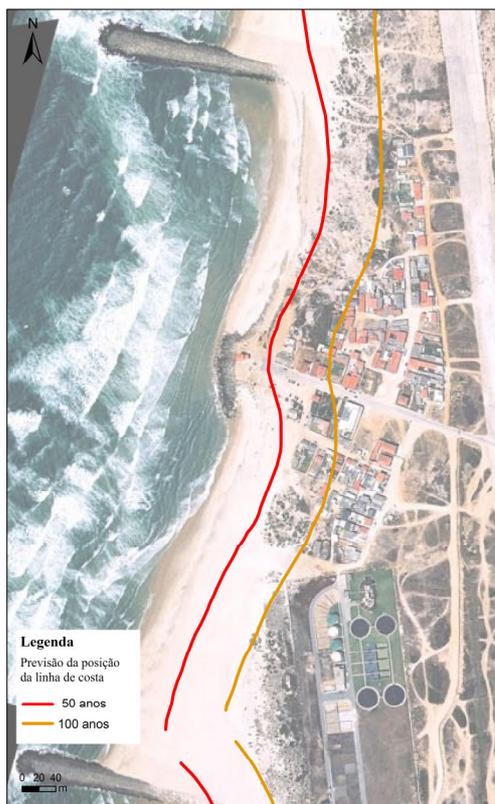
Figura 69 – Previsão da posição da linha de costa em Paramos.

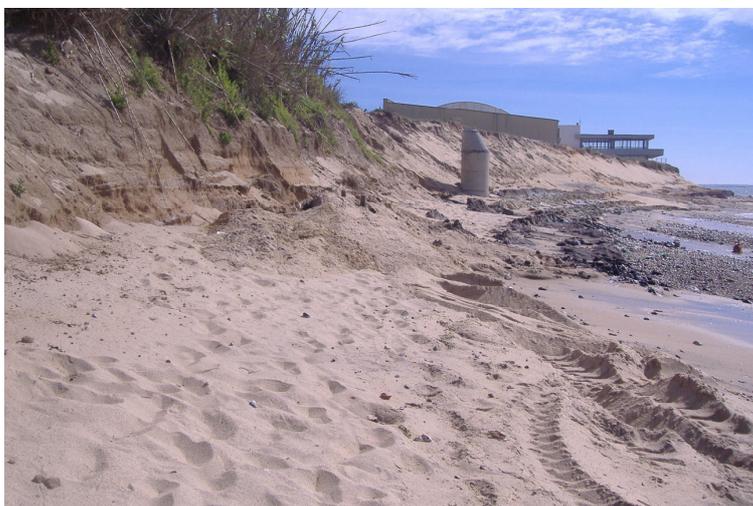
Figura 70 - Estado dos vestígios do cordão dunar frontal junto à piscina da Granja.

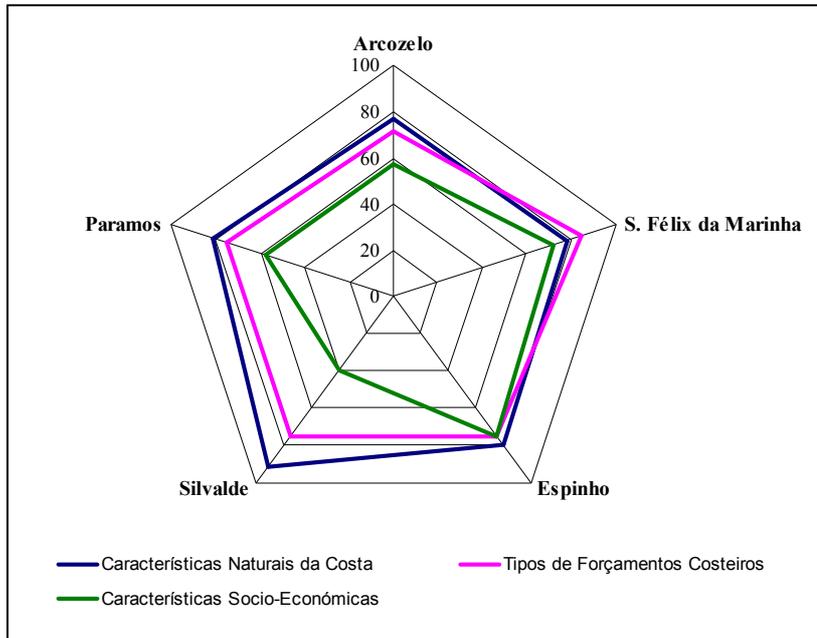
Figura 71 - Representação dos valores médios (%) de cada um dos 3 sub-índices para cada freguesia em estudo.

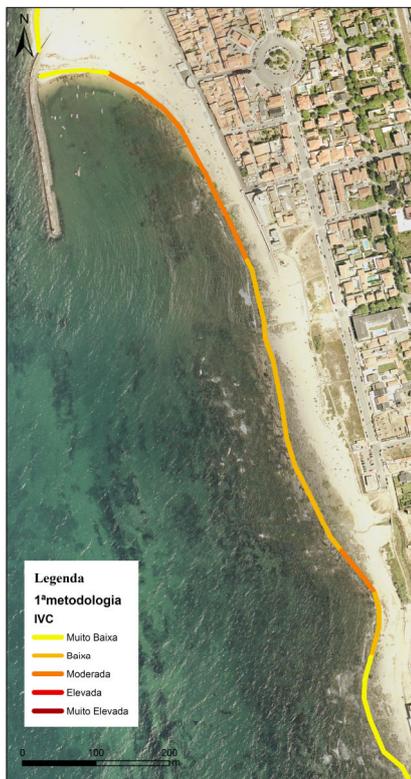
Figura 72 – Índice de vulnerabilidade costeira em Aguda.

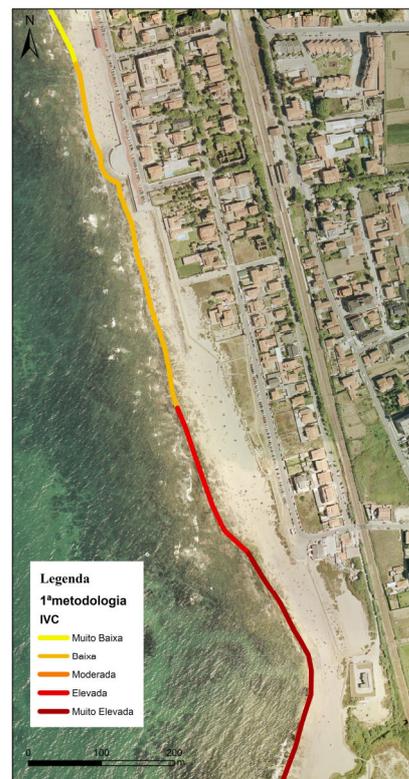
Figura 73 – Índice de vulnerabilidade Costeira na Granja.

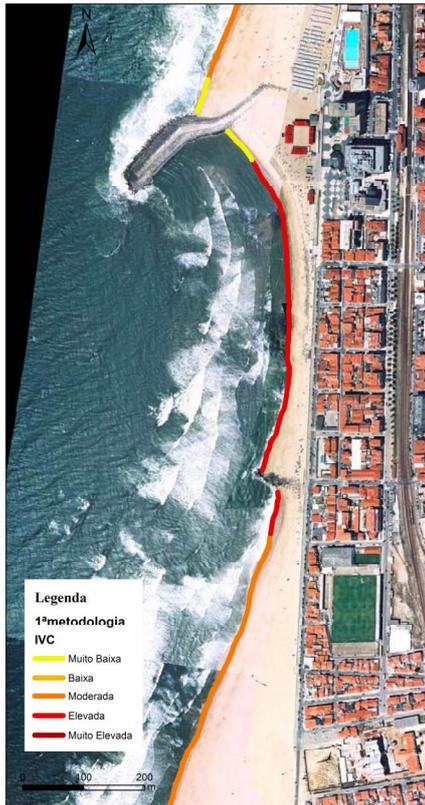
Figura 74 – Índice de vulnerabilidade costeira em Espinho.

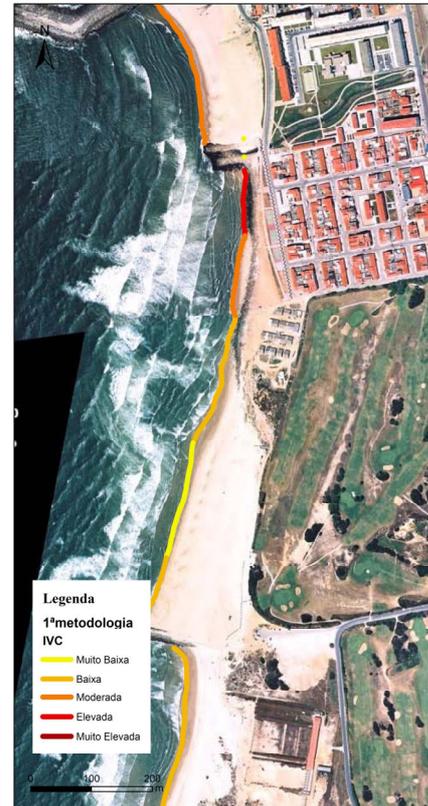
Figura 75 – Índice de vulnerabilidade costeira em Silvalde.

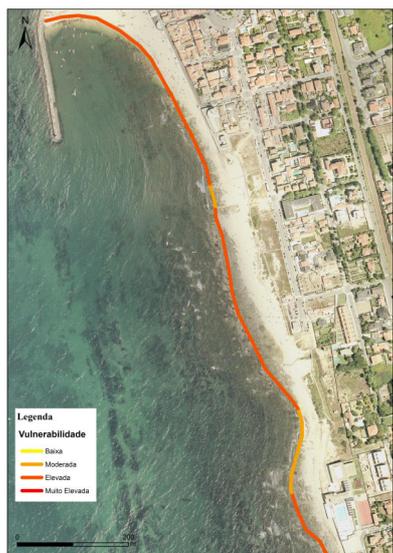
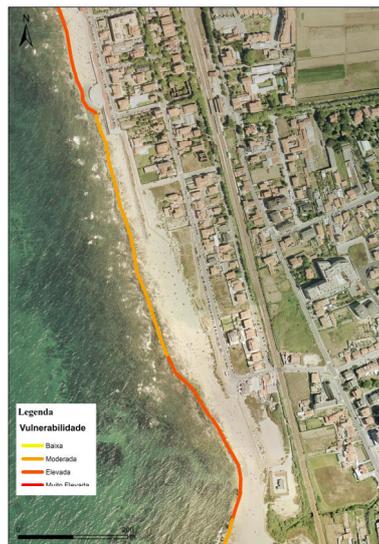
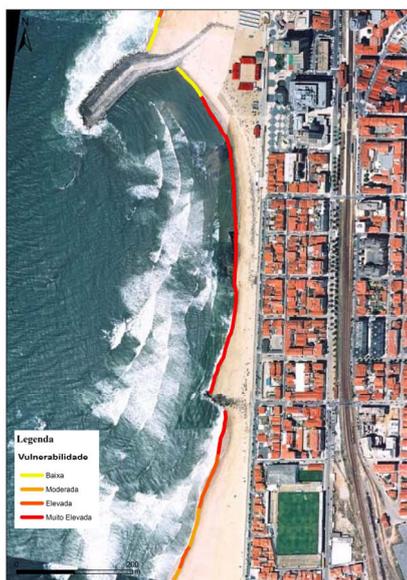
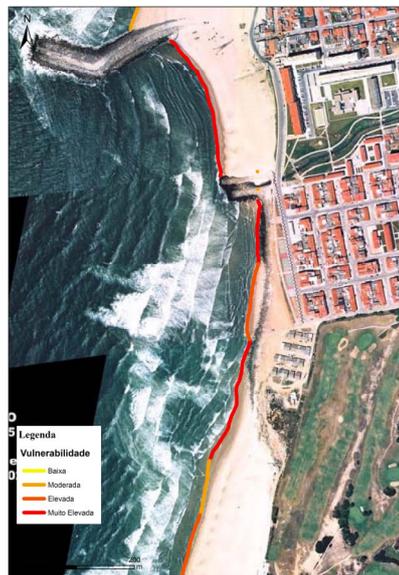
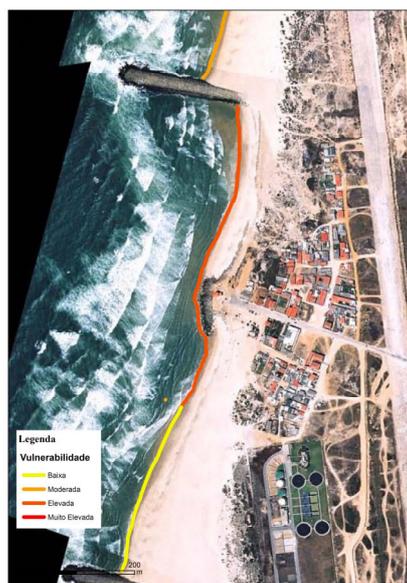
Figura 77 – Índice de vulnerabilidade: a) em Aguda, b) na Granja, c) em Espinho, d) em Silvalde e e) em Paramos.

Numa perspectiva geral, a linha de costa apresentou maior ocorrência no nível moderado e elevado de vulnerabilidade, sendo que a vulnerabilidade moderada domina nos dois sectores de estudo (Figura 77).

Os níveis de vulnerabilidade mais baixos ocorrem em segmentos que se caracterizam por estarem situados próximo de esporões, em especial no segmento a barlar, pela presença humana (número médio de habitantes por subsecção) ser relativamente baixa e pela maior amplitude de praia, como o caso de Paramos (Figura 77 e)). Os segmentos costeiros com vulnerabilidade elevada a muito elevada caracterizam-se por uma ocupação densa do território, por taxas de erosão moderadas a elevadas e por uma amplitude de praia reduzida.
