VULNERABILIDADE E RISCO FACE À EROSÃO
COSTEIRA ENTRE AGUDA-PARAMOS: DUAS
METODOLOGIAS DE ANÁLISE

Cacilda da Mota Freitas Pinto Basto

2009

Dissertação de Mestrado em Geografia, especialidade em Geografia Física, Ambiente e Ordenamento do Território, apresentada à Faculdade de Letras da Universidade de Coimbra, sob a orientação do Professor Doutor António Campar de Almeida e do Professor Doutor António de Sousa Pedrosa.

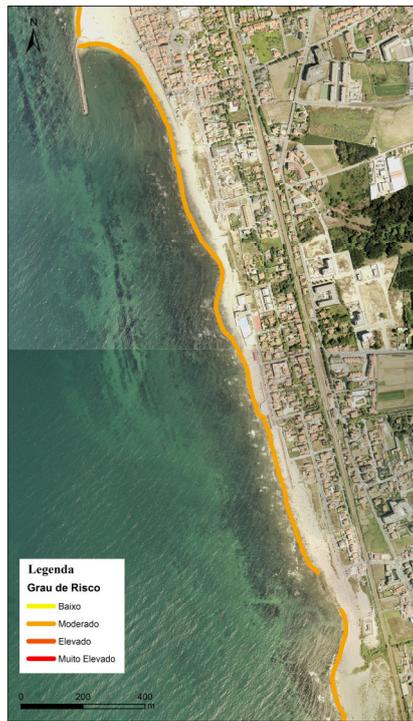
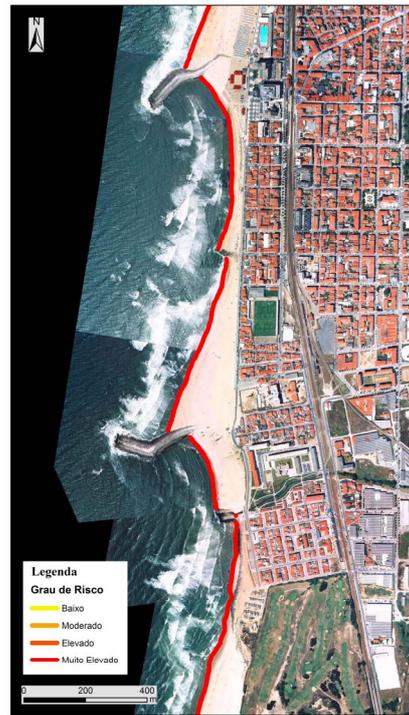
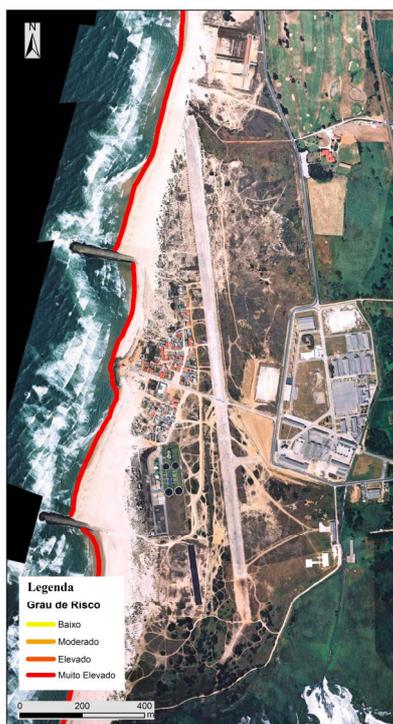
A nível geral, na área em estudo, o risco de destruição do edificado pela acção erosiva costeira, em resultado do recuo da linha de costa, é elevado ou mesmo muito elevado em cerca de 85% da costa em estudo. Esta análise corrobora o elevado grau de exposição das povoações de Espinho, Silvalde e Paramos já percebido aquando da previsão da posição da linha de costa num período de 50 anos (Figura 78).

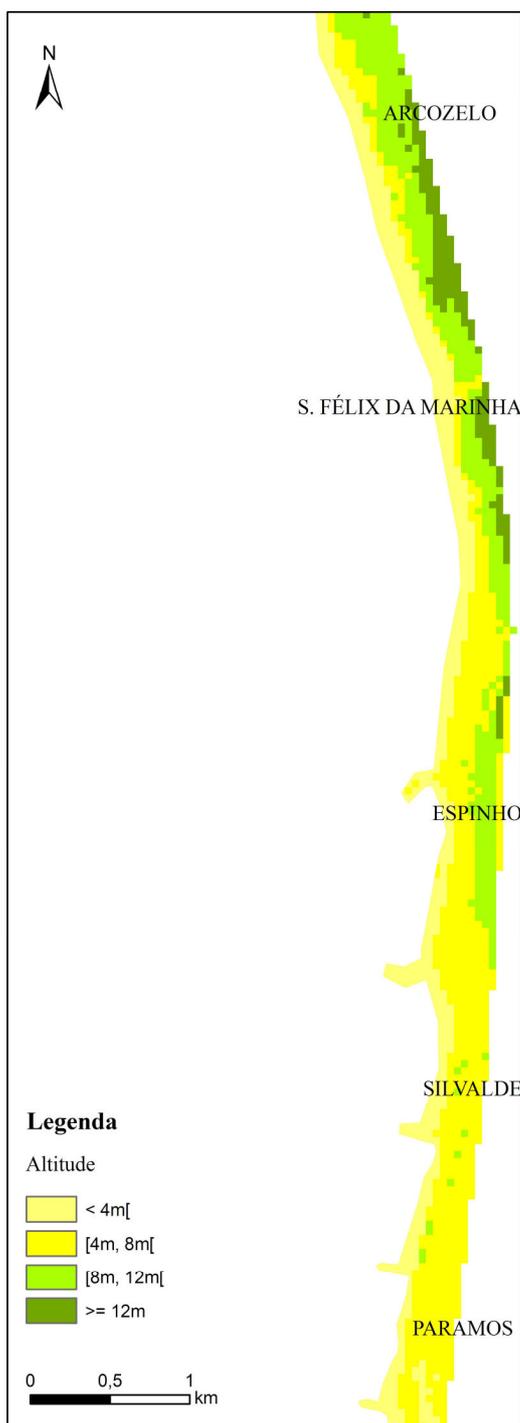
Figura 4 – Distribuição das classes de altitude na área de estudo.

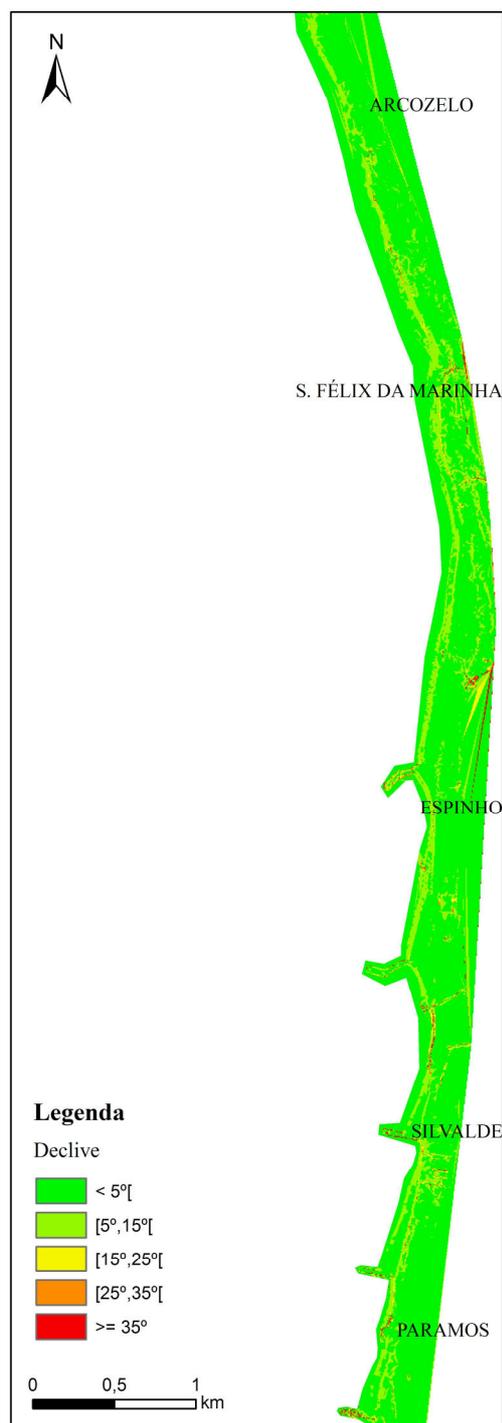
Figura 5 – Mapa de declives da área de estudo.

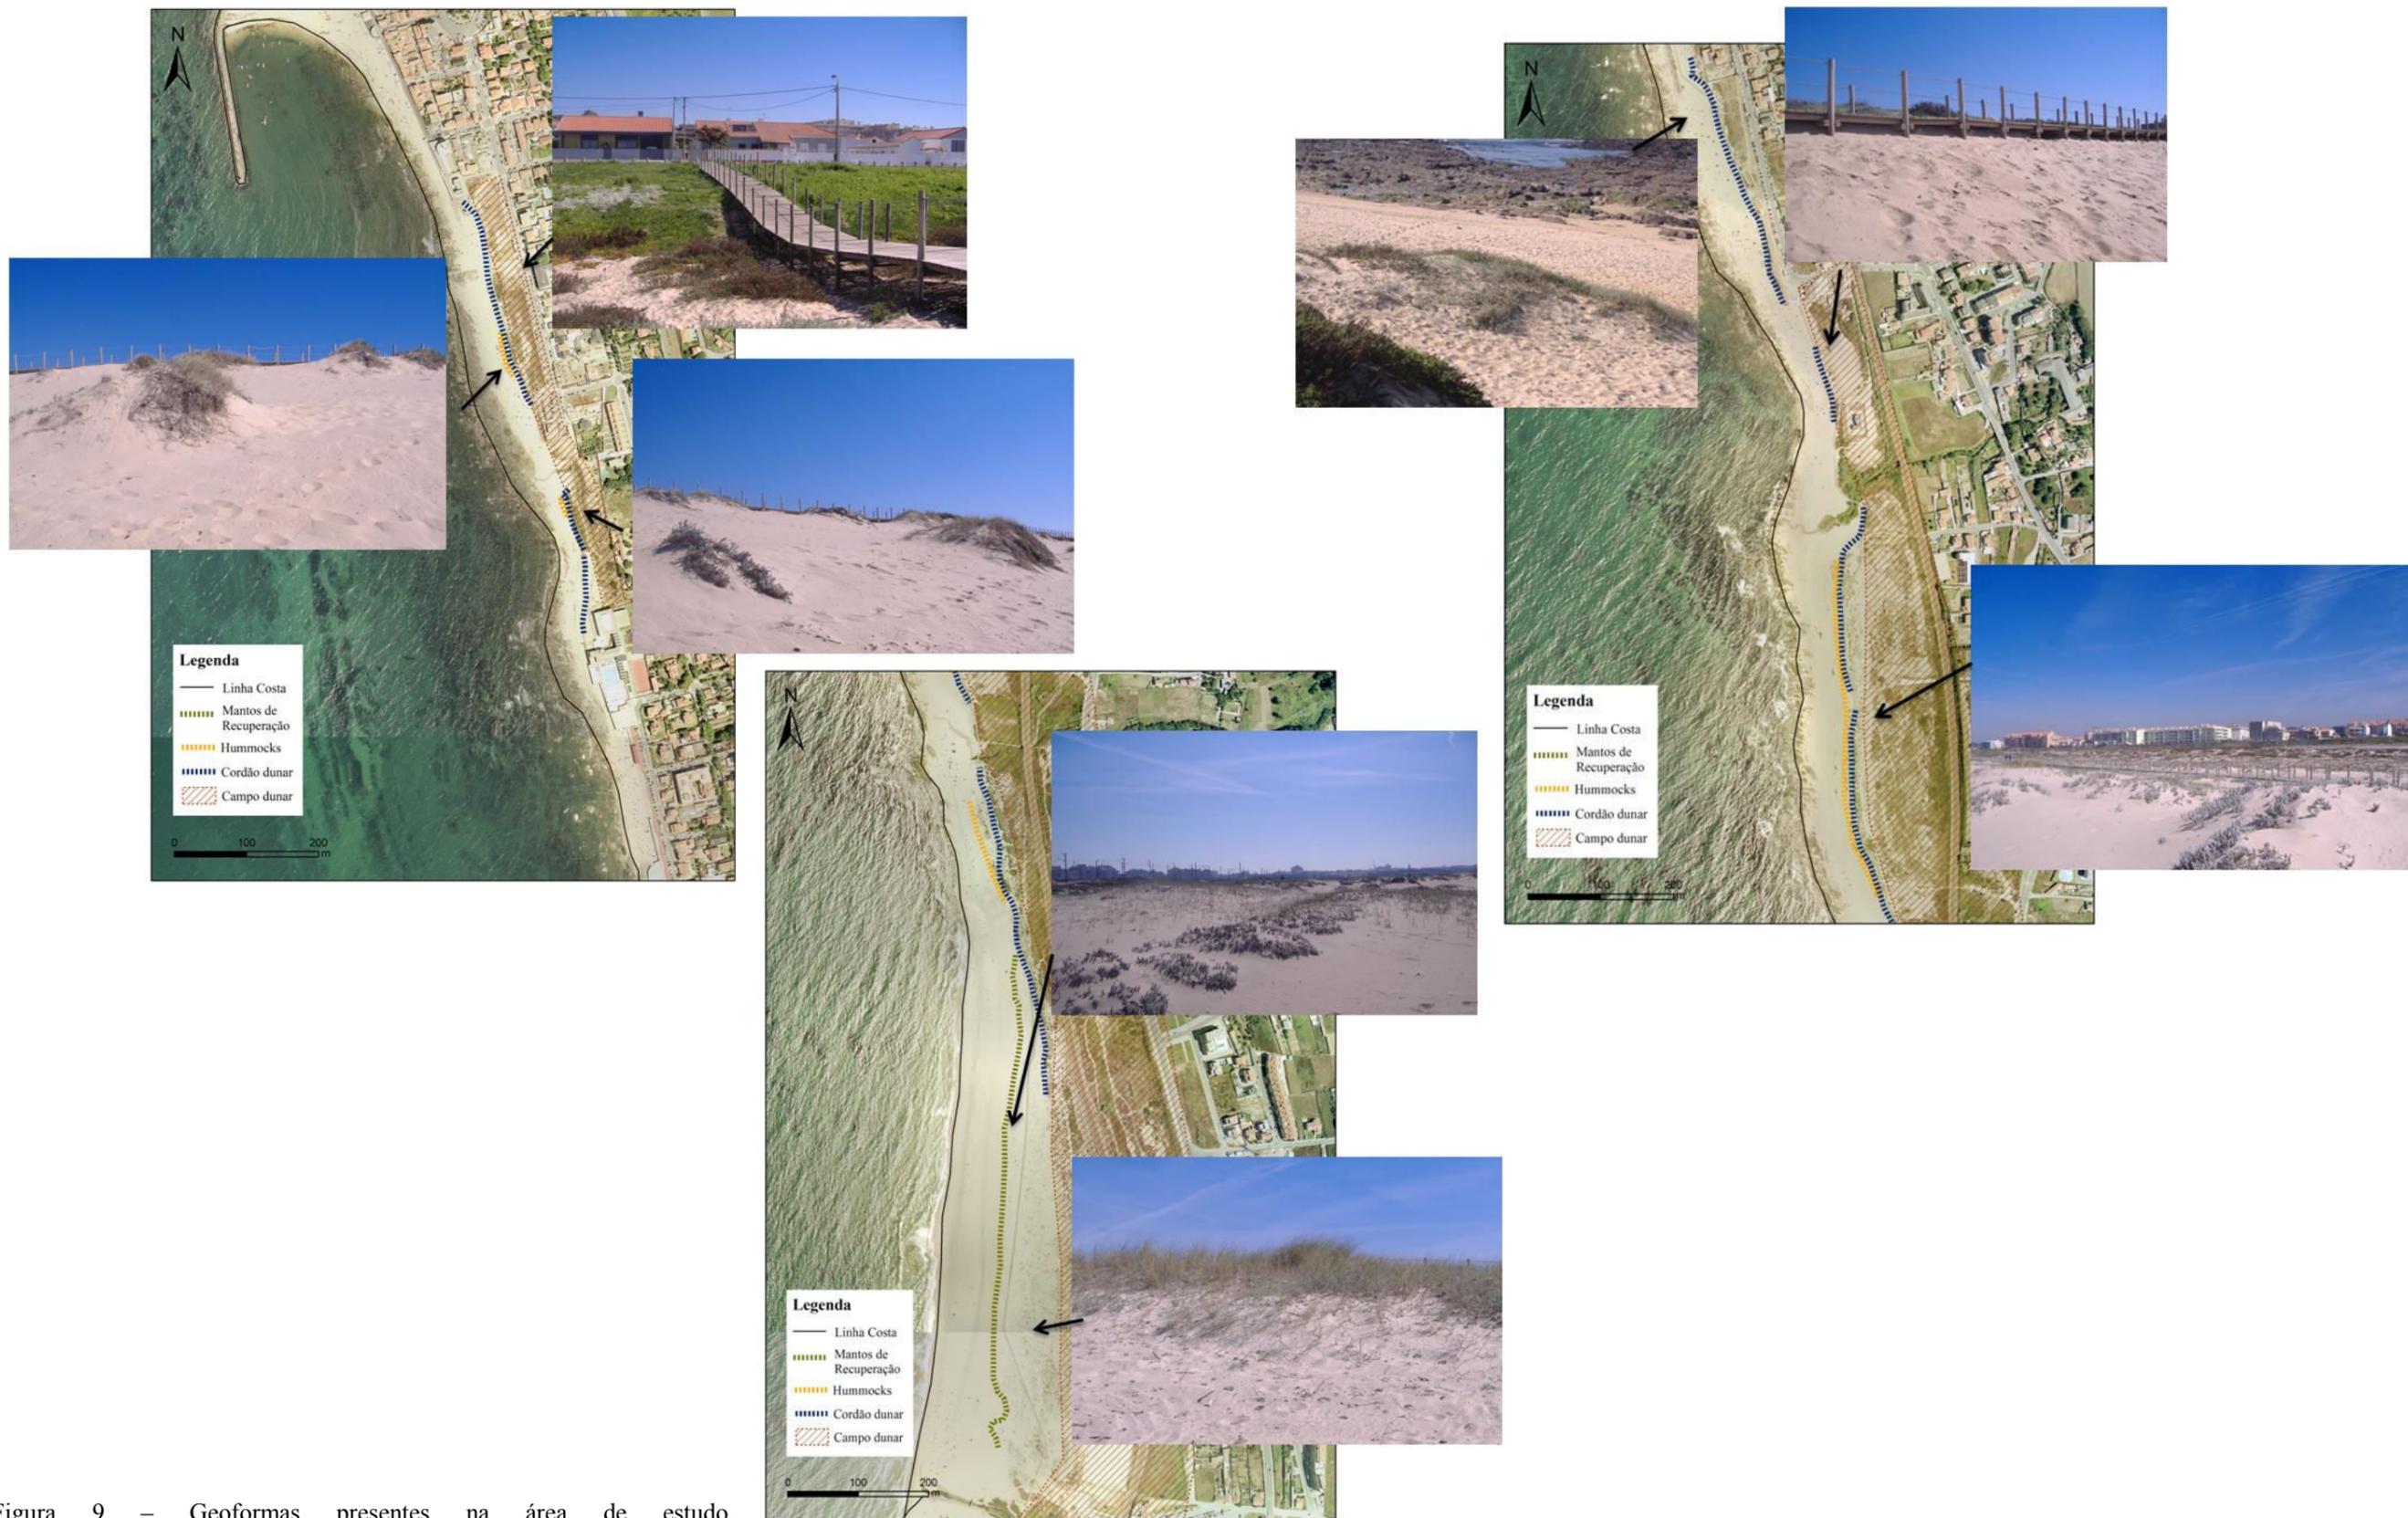
Figura 9 – Geoformas presentes na área de estudo.

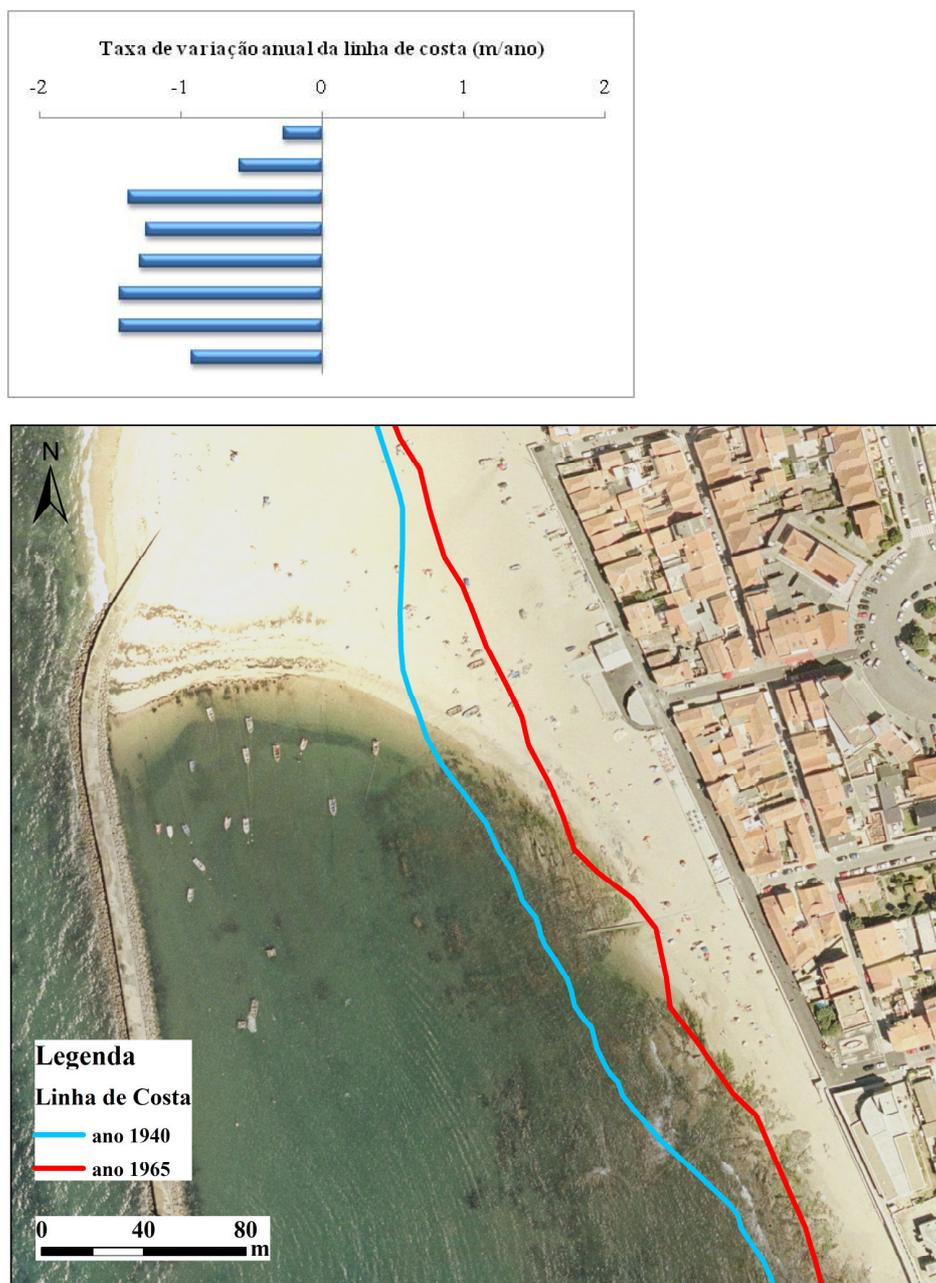
Figura 46 – a) Taxa de variação anual da linha de costa; b) variação da posição da linha de costa na frente marítima de Aguda, no período 1940-1965.

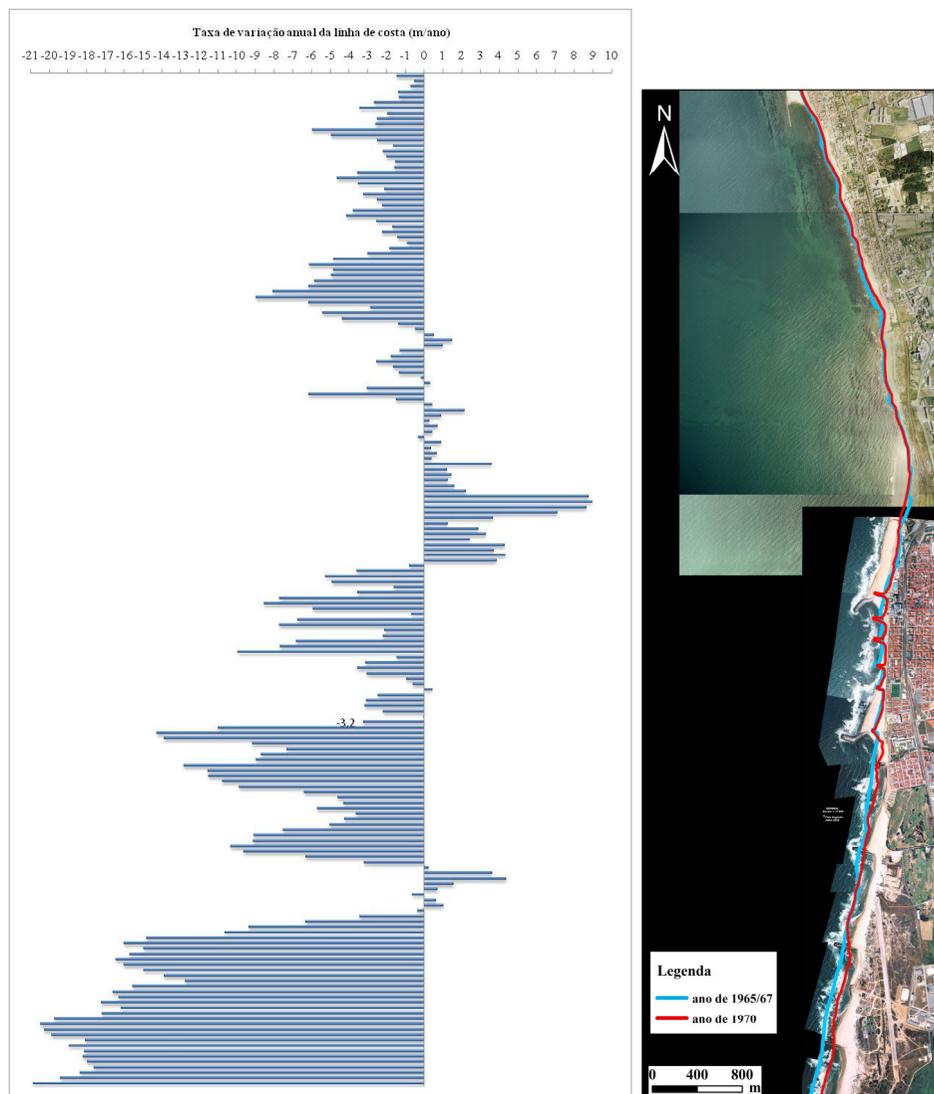
Figura 48 – a) Taxa de variação anual da linha de costa; b) variação da posição da linha de costa no sector Arcozelo-Paramos, no período 1965/67-1970.

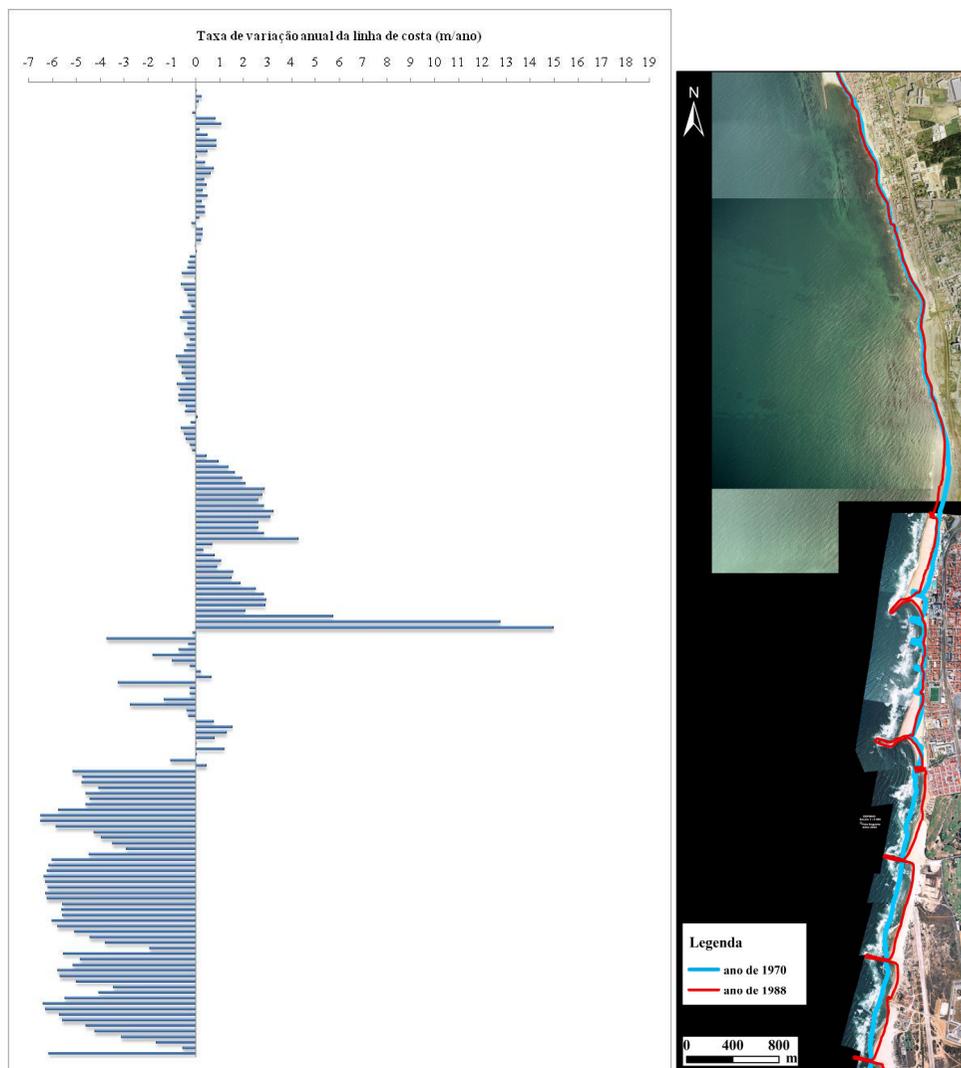
Figura 49 – a) Taxa de variação anual da linha de costa; b) variação da posição da linha de costa no sector Arcozelo-Paramos, no período 1970-1988.

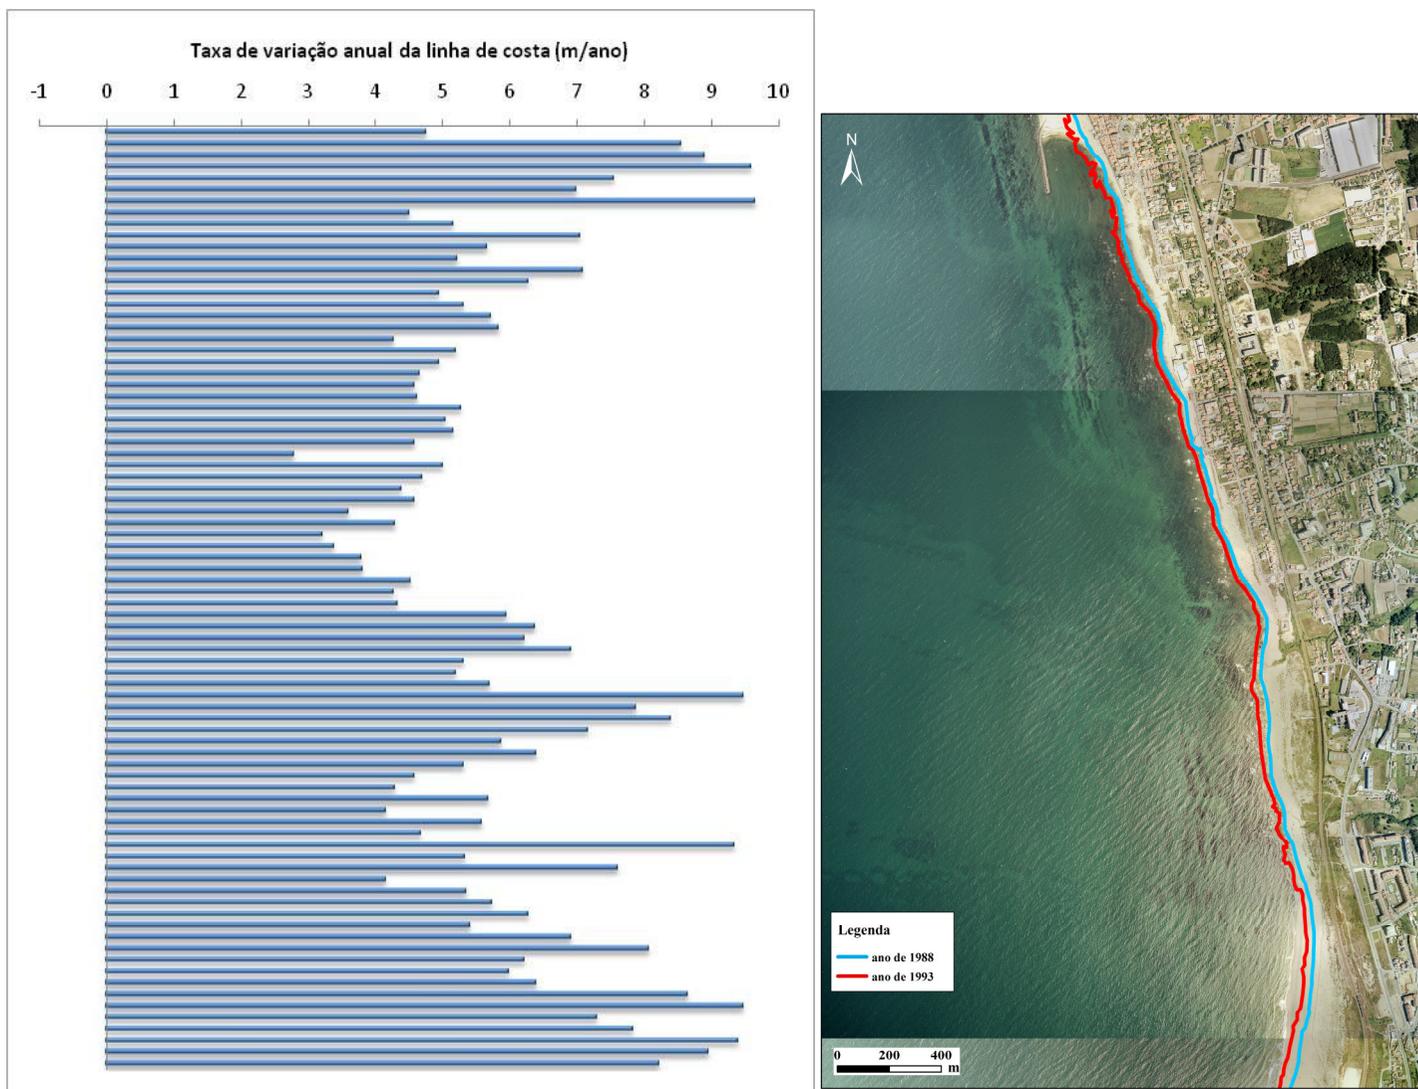
Figura 50 – a) Taxa de variação anual da linha de costa; b) variação da posição da linha de costa no sector Arcozelo-S. Félix da Marinha, no período 1988-1993.

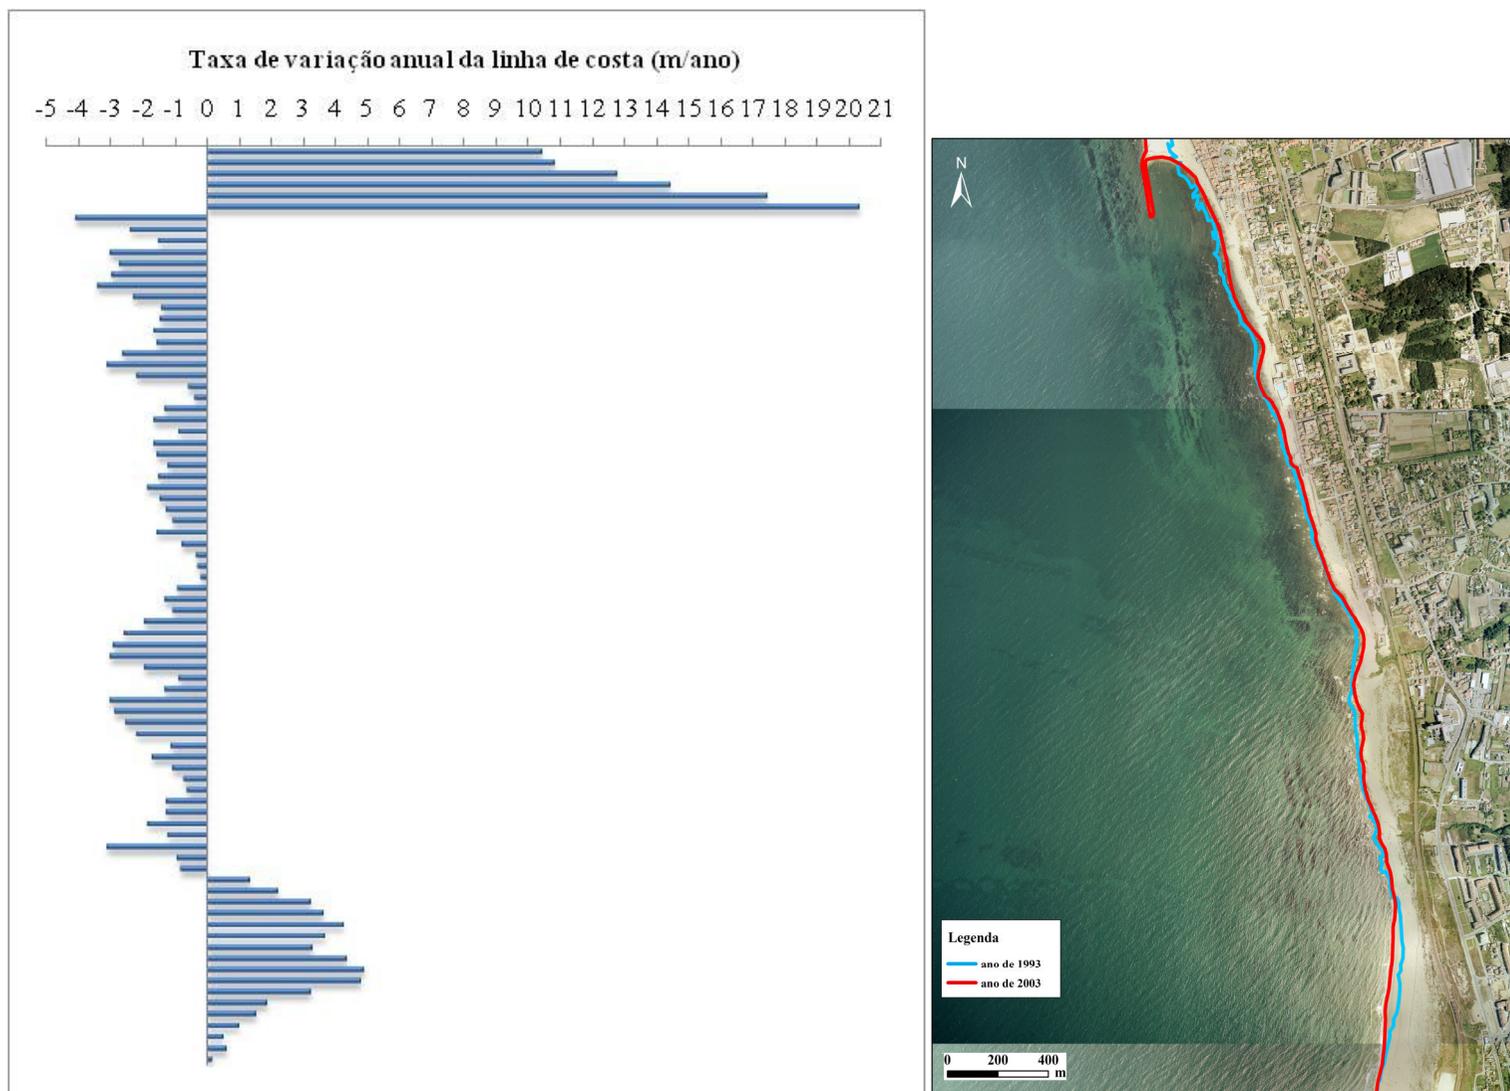
Figura 51 – a) Taxa de variação anual da linha de costa; b) variação da posição da linha de costa no sector Arcozelo-S. Félix da Marinha, no período 1993-2003.

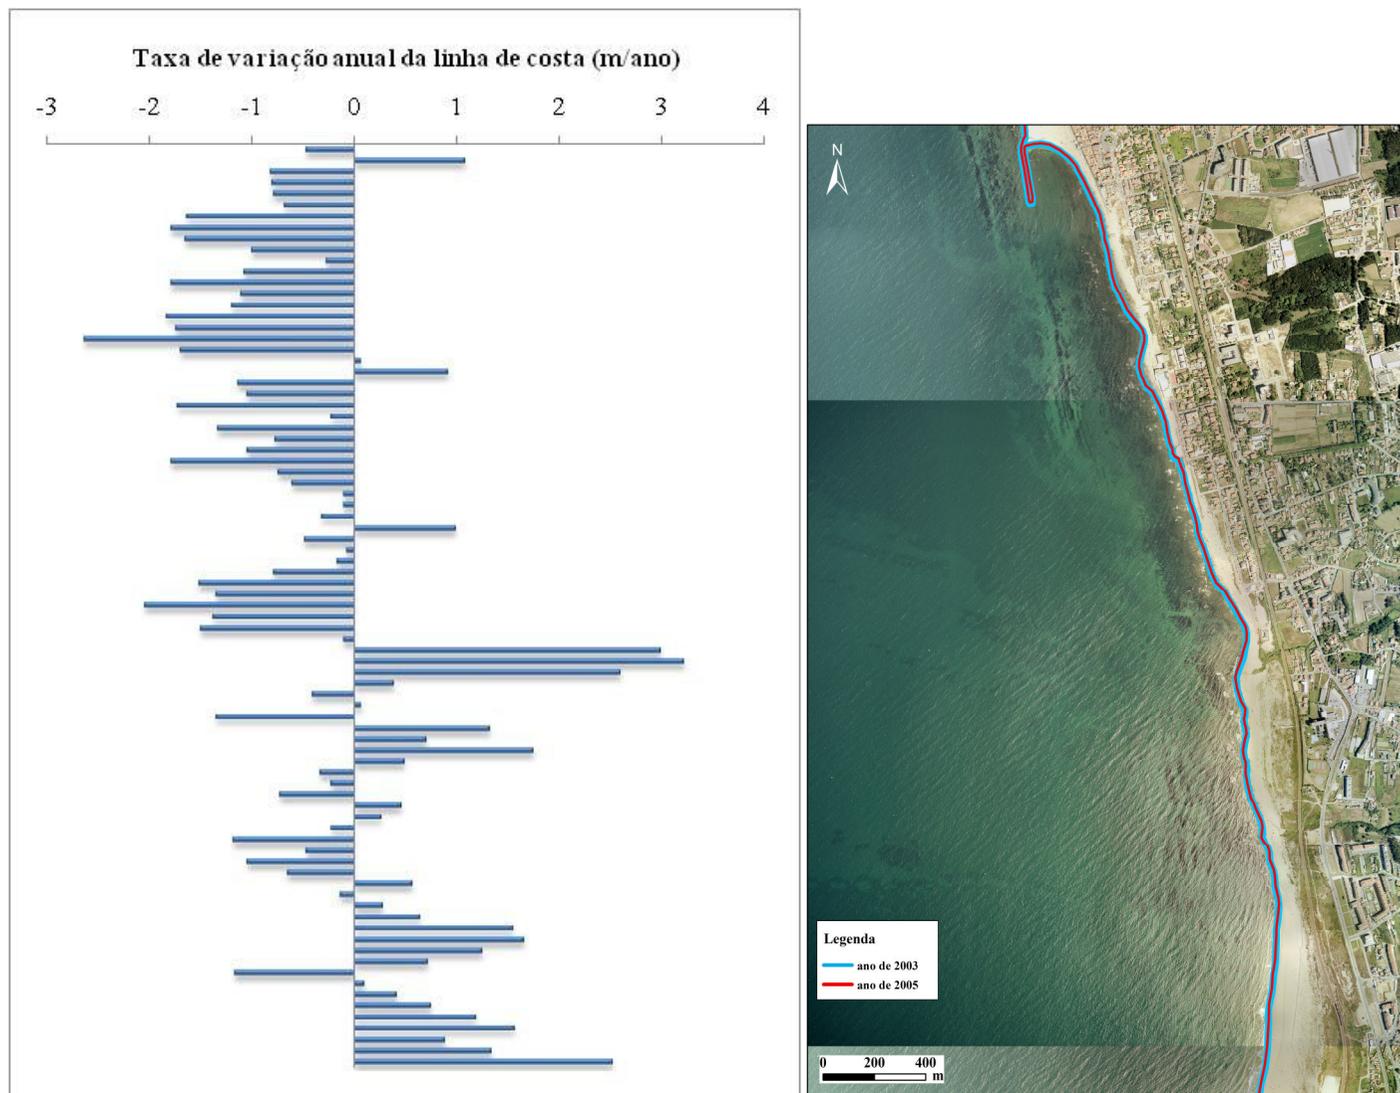
Figura 52 – a) Taxa de variação anual da linha de costa; b) variação da posição da linha de costa no sector Arcozelo-Granja, no período 2003-2005.

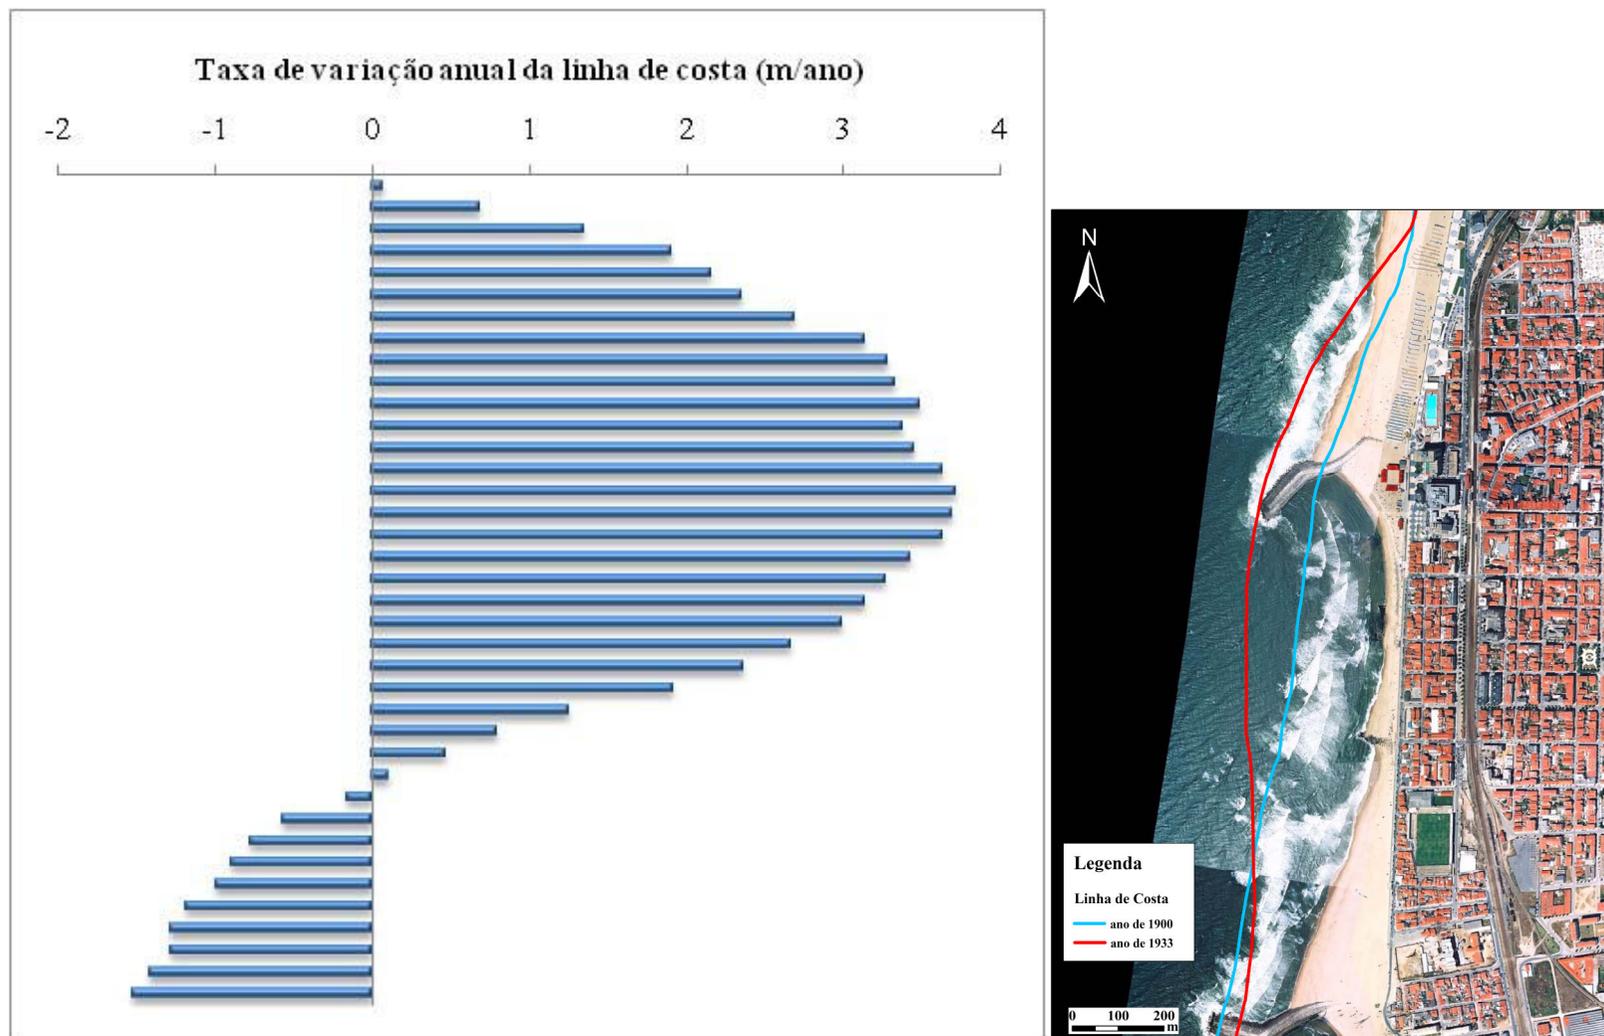
Figura 54 – a) Taxa de variação anual da linha de costa; b) variação da posição da linha de costa em Espinho, no período 1900-1933.

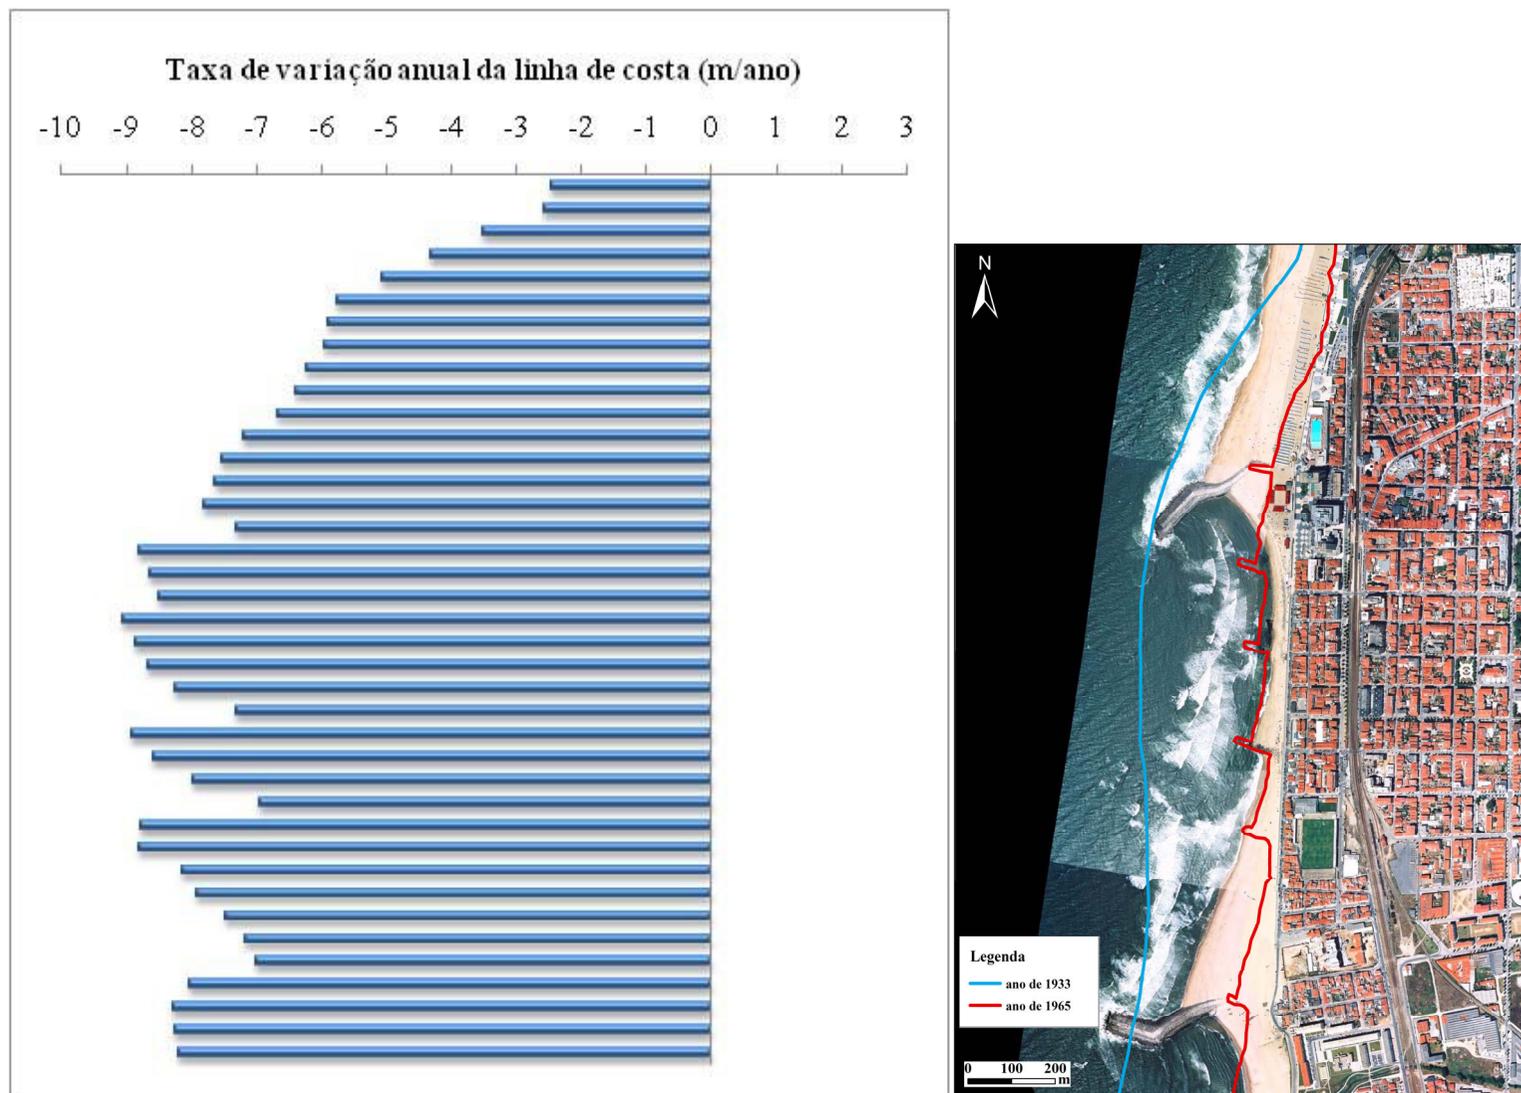
Figura 60 – a) Taxa de variação anual da linha de costa; b) variação da posição da linha de costa em Espinho, no período 1933-1967.

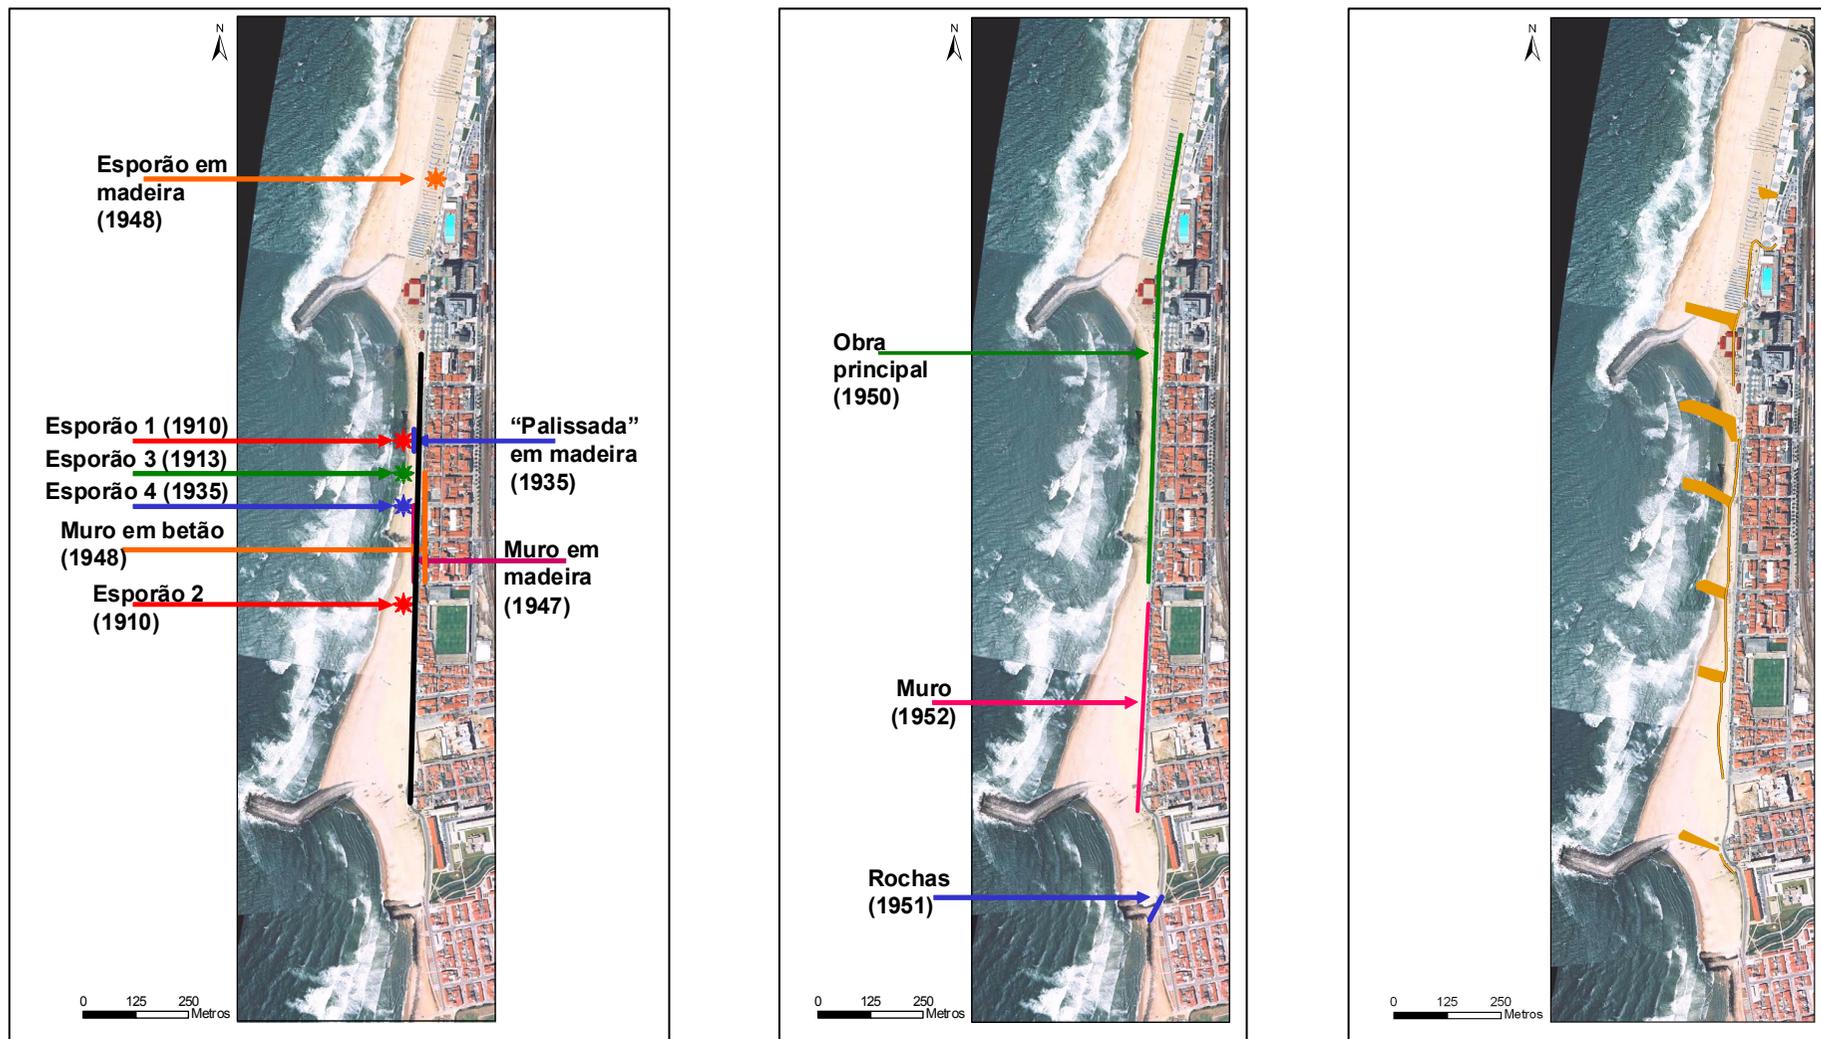
Figura 61 – Síntese das diversas intervenções de protecção da linha de costa no concelho de Espinho-Paramos até à década de 70.

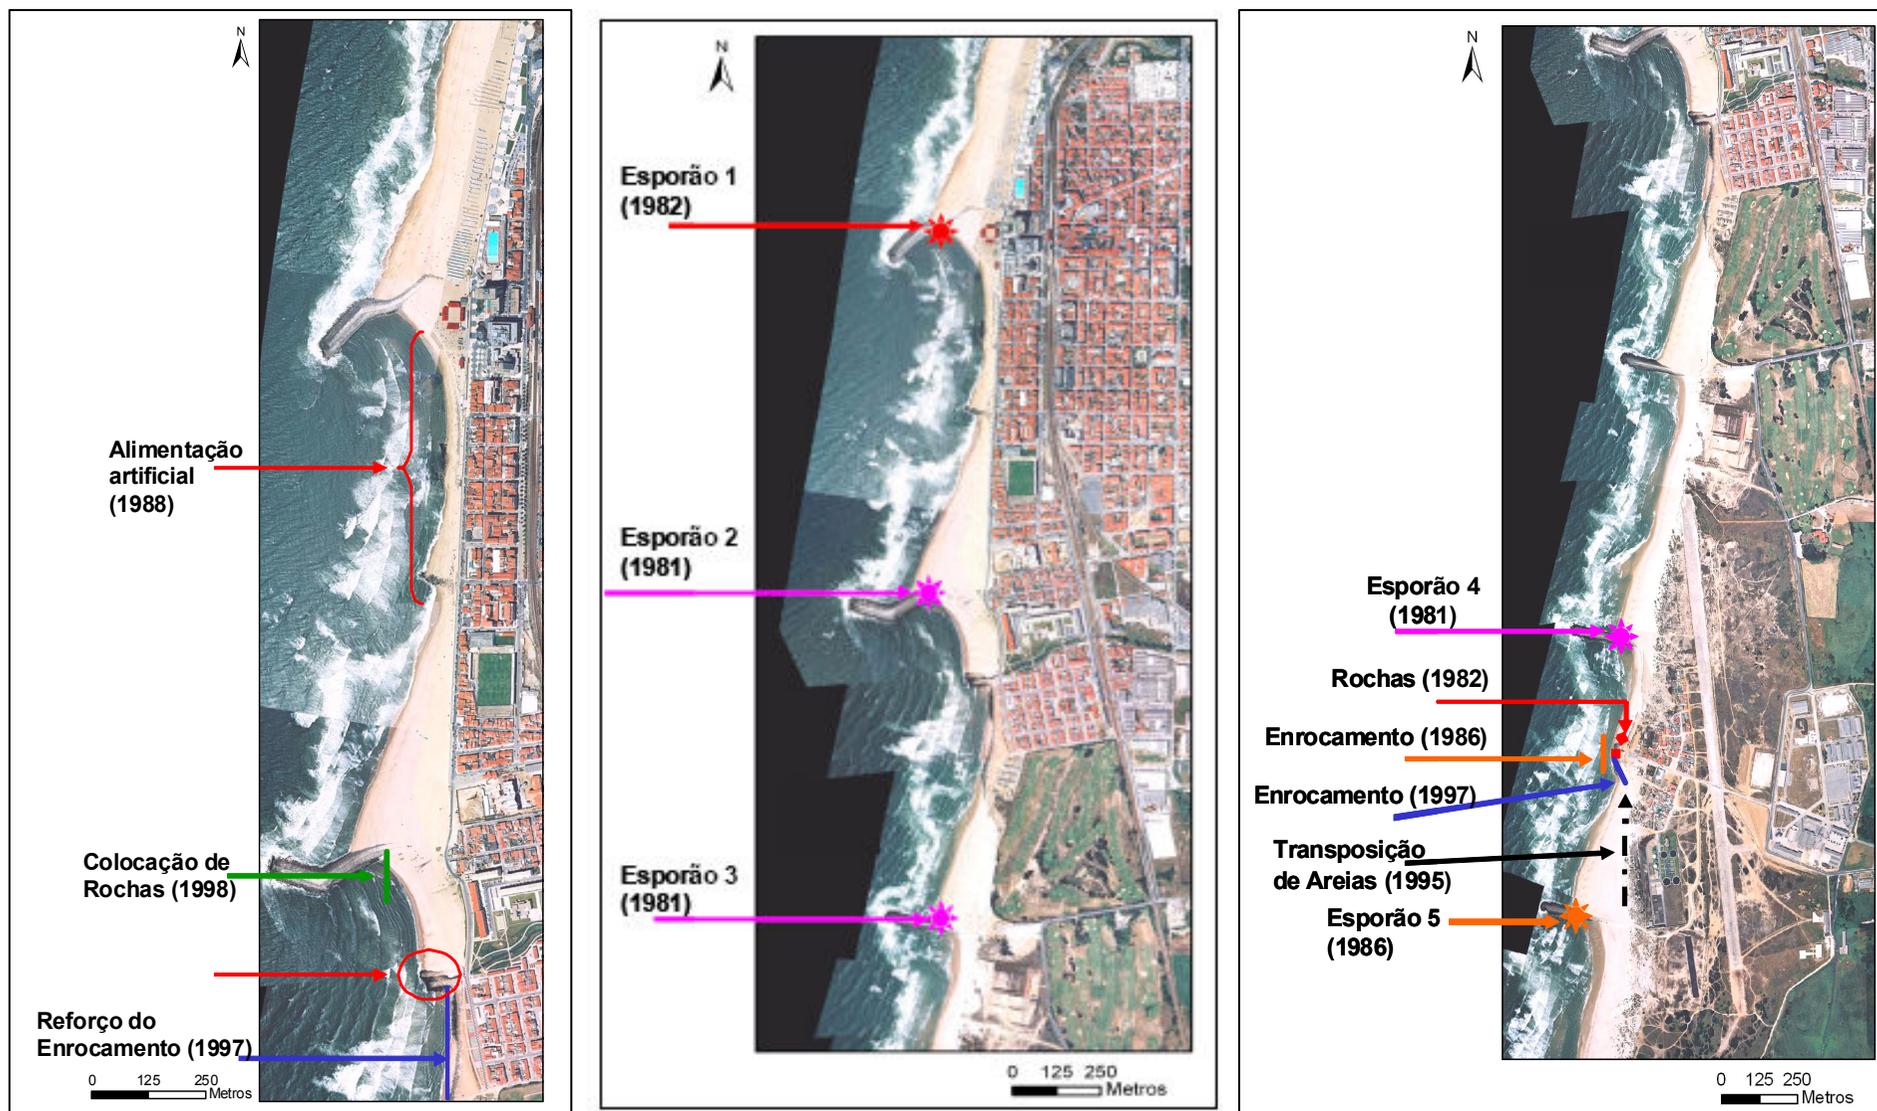
Figura 62 – Síntese das diversas intervenções de protecção da linha de costa no concelho de Espinho-Paramos, durante as décadas de 80 e de 90.
