VULNERABILIDADE E RISCO FACE À EROSÃO
COSTEIRA ENTRE AGUDA-PARAMOS: DUAS
METODOLOGIAS DE ANÁLISE

Cacilda da Mota Freitas Pinto Basto

2009

Dissertação de Mestrado em Geografia, especialidade em Geografia Física, Ambiente e Ordenamento do Território, apresentada à Faculdade de Letras da Universidade de Coimbra, sob a orientação do Professor Doutor António Campar de Almeida e do Professor Doutor António de Sousa Pedrosa.

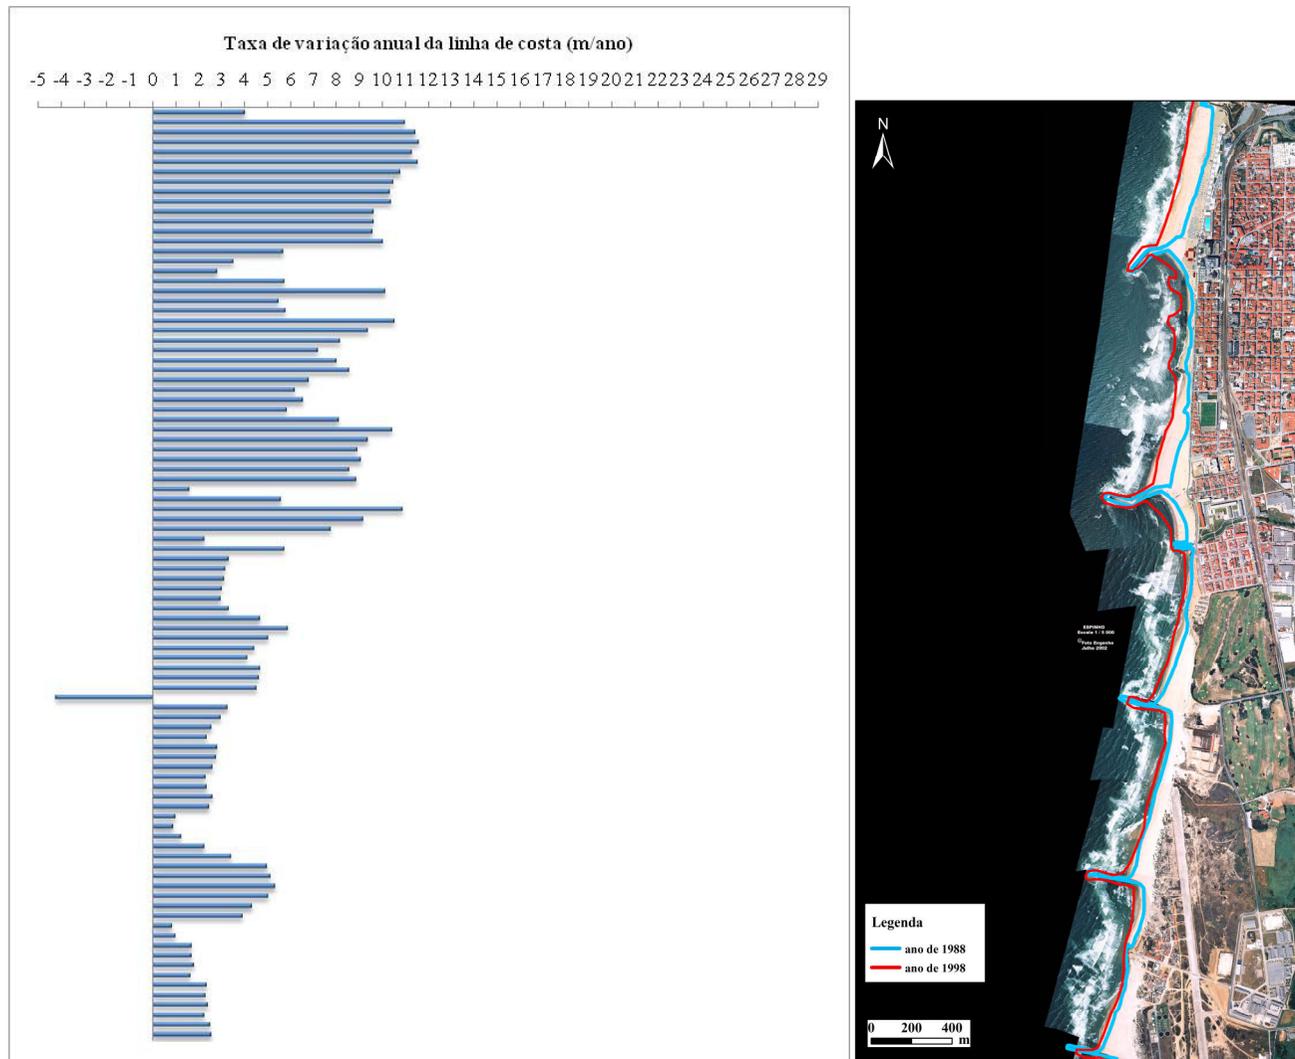
Figura 63 – a) Taxa de variação anual da linha de costa; b) variação da posição da linha de costa no concelho de Espinho-Paramos, no período 1988-1998.

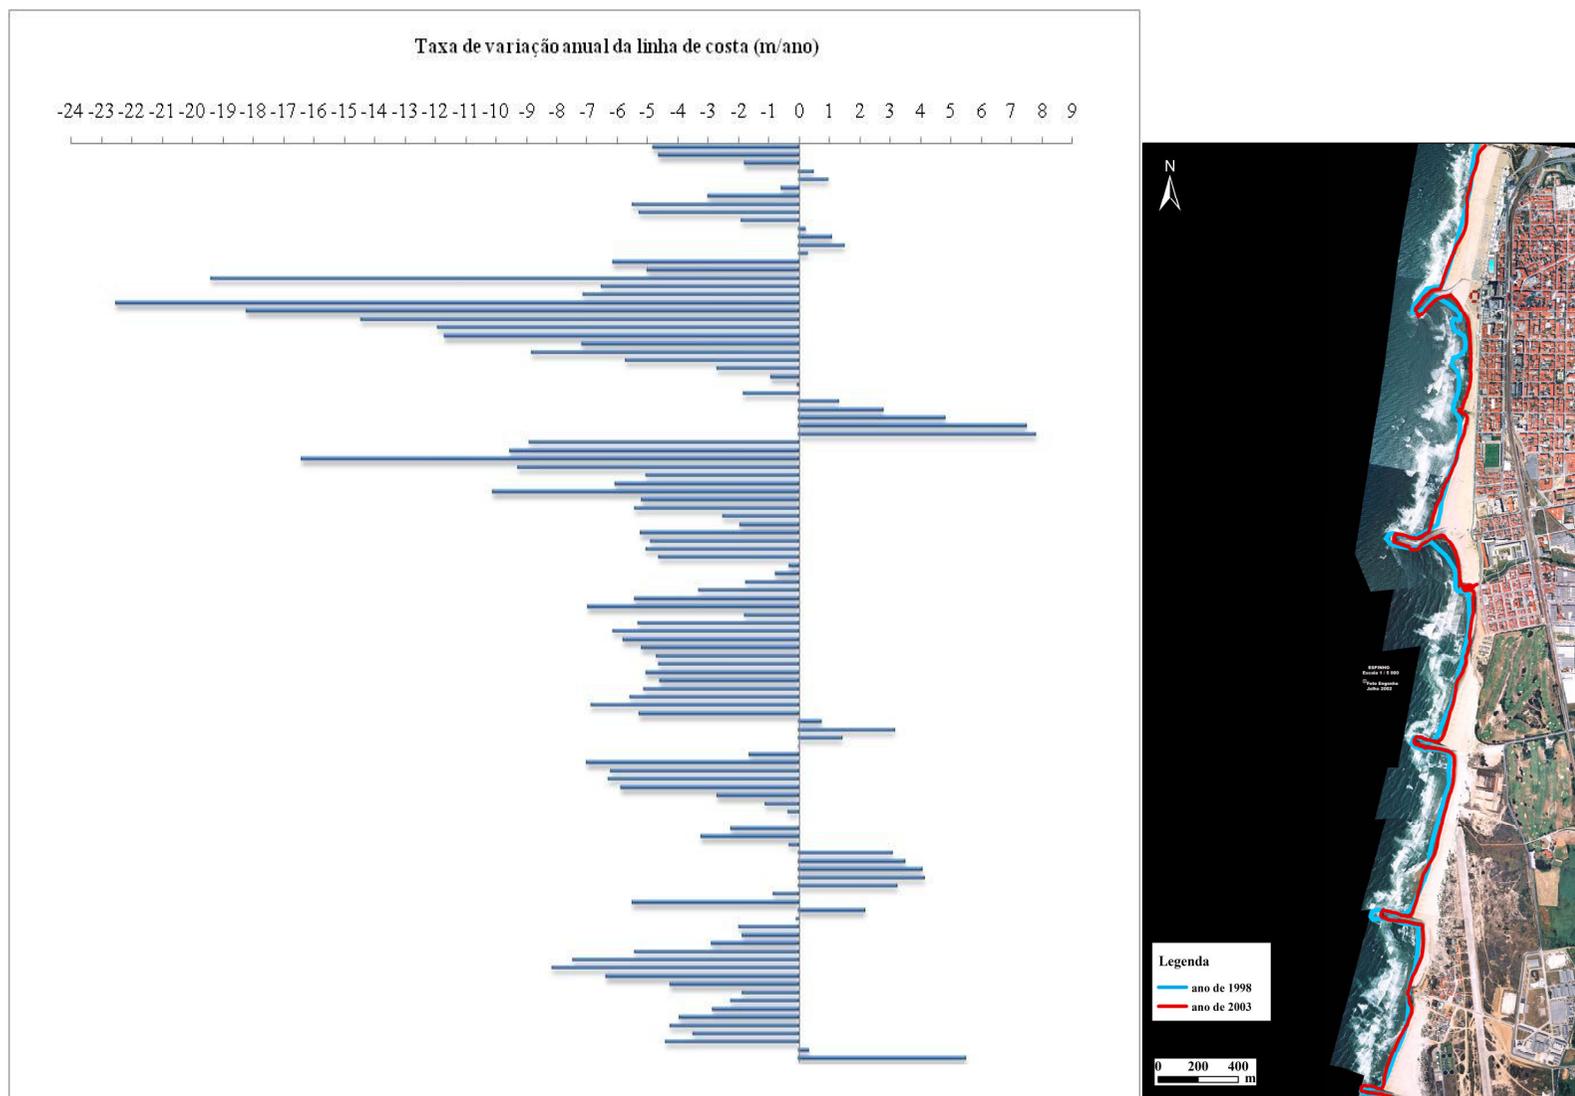
Figura 64 – a) Taxa de variação anual da linha de costa; b) variação da posição da linha de costa no concelho de Espinho-Paramos, no período 1998-2003.
