# CARACTERIZAÇÃO DE GRANDES COMPLEXOS EDIFICADOS NA PERSPETIVA DA SUA REABILITAÇÃO/MANUTENÇÃO INTEGRADA

CHARACTERIZING BIG COMPLEXES OF BUILDINGS FROM THE PERSPECTIVE OF  
THEIR INTEGRATED REHABILITATION/MAINTENANCE

Dissertação de Mestrado em Engenharia Civil, na área de Especialização em Reabilitação de Edifícios (Ramo não-estrutural),  
orientada pelo Professor Doutor José António Raimundo Mendes da Silva e pela Professora Doutora Anabela Gonçalves Correia de Paiva

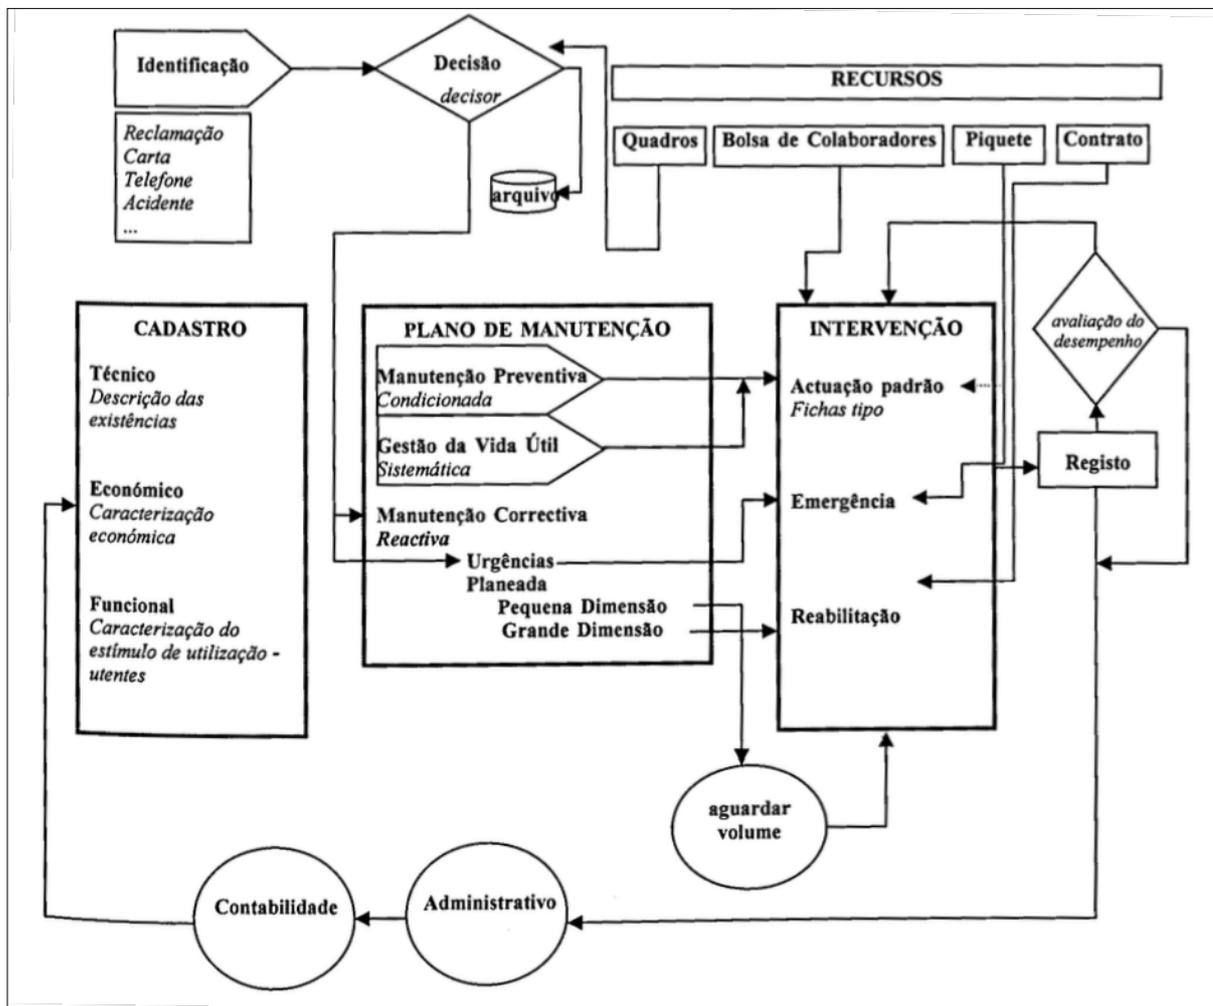
Figura 2.1 – Fluxograma da estrutura das diferentes áreas de um Sistema Integrado de Manutenção (Calejo, 2001)

Na Figura 2.1 apresenta-se um fluxograma que pretende estruturar a relação entre as diferentes áreas de um Sistema Integrado de Manutenção.

O Cadastro identifica uma área na qual se registam todas as existências, bem como, as respetivas características. Trata-se das bases de dados da operação de manutenção, que se subdividem em informação técnica, económica e funcional.

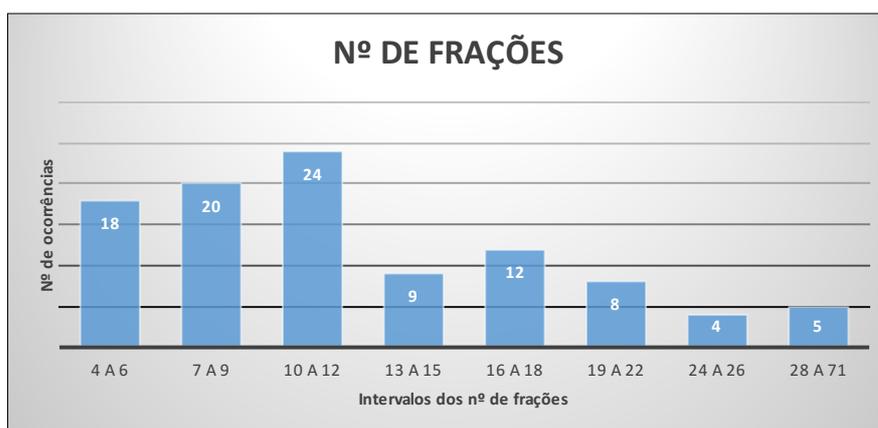
Figura 3.3 – Distribuição do número de frações nos edifícios estudados

Tal como pode ser verificado na Figura 3.3, o número de frações nos edifícios estudados está compreendido entre 4 e 71, no entanto existe uma predominância nas 3 primeiras categorias de intervalos de números de frações, sendo que de 4 a 12 frações perfaz um total de 62%. A média calculada para a amostra é de 13 frações.

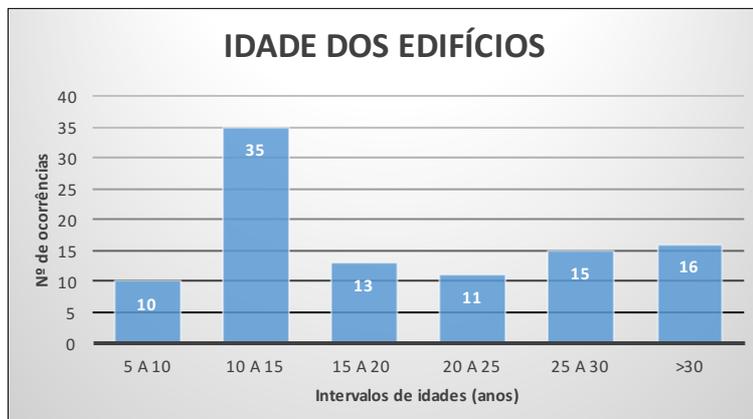
Figura 3.4 - Idades dos edifícios

Os edifícios em estudo pertencem a uma época de construção relativamente recente, tendo como idade mínima 5 anos e como máxima 40 anos. Embora para a maioria dos edifícios houvesse dados concretos sobre a respetiva idade na administração dos condomínios ou em documentos recolhidos nas Câmaras Municipais, em alguns deles houve necessidade de recolher essa informação junto dos moradores. Por uma questão de simplificação de registo e para posterior tratamento de dados, decidiu-se categorizar os edifícios por intervalos de idades, terminando os mesmos com a referência a maiores de 30 anos (>30). Na Figura 3.4, onde constam os dados sobre as idades dos 100 edifícios, verifica-se que aproximadamente metade (45%) dos mesmos têm uma idade compreendida entre os 5 e os 15 anos.

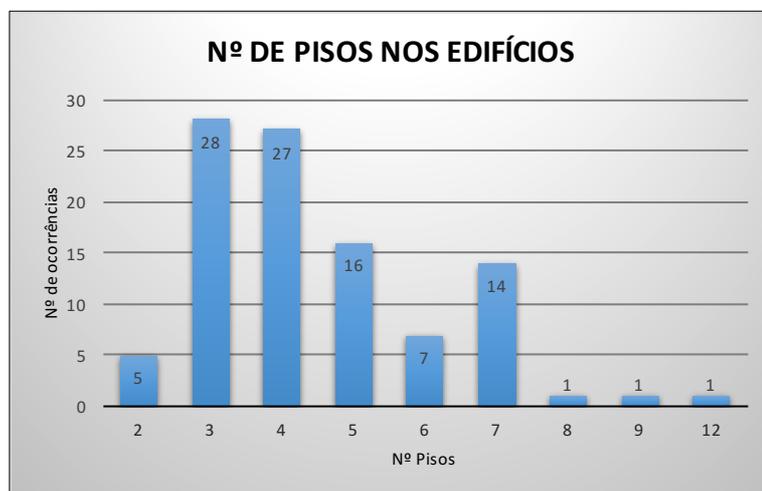
Figura 3.5 - Número de pisos dos edifícios estudados

O número de pisos dos edifícios estudados varia entre 2 e 12. Tal como pode ser analisado na Figura 3.5, 60% dos edifícios têm 2 a 4 pisos. A média calculada para a amostra é de 5 pisos (com arredondamento por excesso de 4,51).

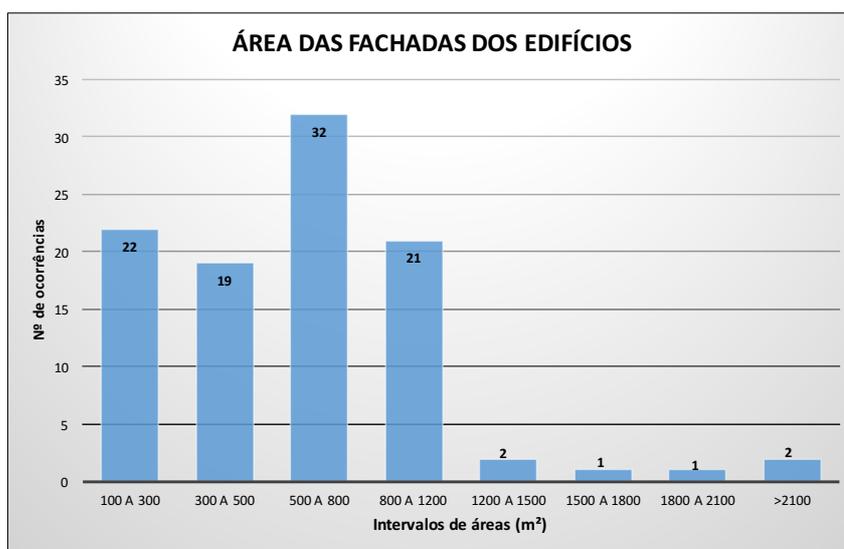
Figura 3.6 - Área das fachadas dos edifícios

Para efetuar as medições das áreas das fachadas, recorreu-se, na maioria dos casos, a dois métodos distintos: medições feitas nos locais, complementadas com umas outras efetuadas no programa “Google Earth”. Embora as áreas estejam compreendidas entre 108 m<sup>2</sup> e 2402,64 m<sup>2</sup>, verifica-se que 94% dos edifícios têm áreas entre 100 e 1200 m<sup>2</sup>, tal como é demonstrado na Figura 3.6. A média de área de fachadas da amostra totaliza 653 m<sup>2</sup>.

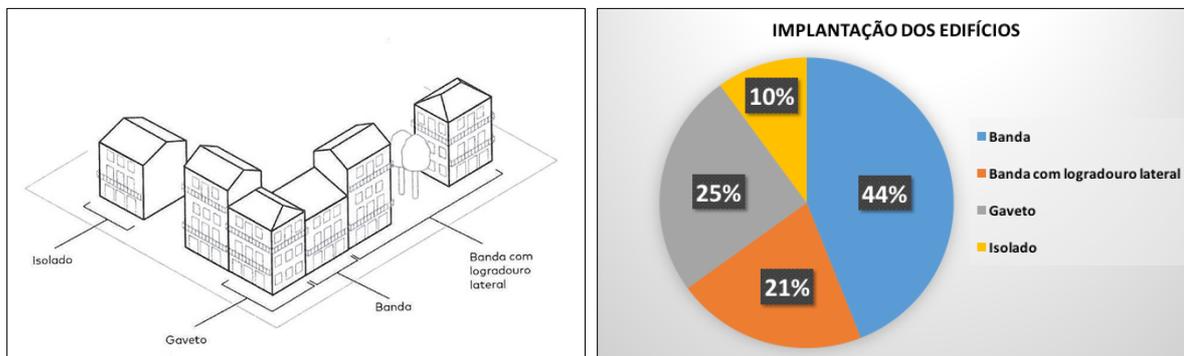
Figura 3.7 - Implantação dos edifícios

O registo da implantação dos edifícios, foi inspirado numa imagem das fichas de levantamentos de patologias do evento Freeze Viseu (2016), sendo a mesma apresentada na Figura 3.7, que contém também os resultados da amostra estudada, expressos em percentagens. É de salientar que uma elevada percentagem (44%) dos edifícios estão implantados em banda.

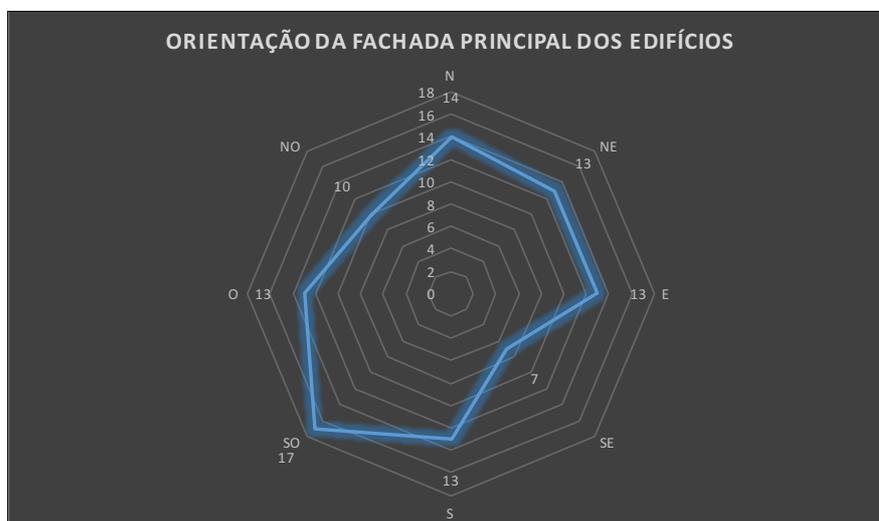
Figura 3.8 - Distribuição do número de casos em relação à orientação das fachadas principais

Na Figura 3.8 são apresentados os resultados obtidos para a orientação das fachadas principais dos edifícios e na Figura 3.9 os processos para se obter os resultados (plantas e/ou com recurso ao programa “Google Earth” e/ou através de bússola digital). Dos resultados obtidos, verifica-se que não existe uma predominância clara de uma determinada orientação.

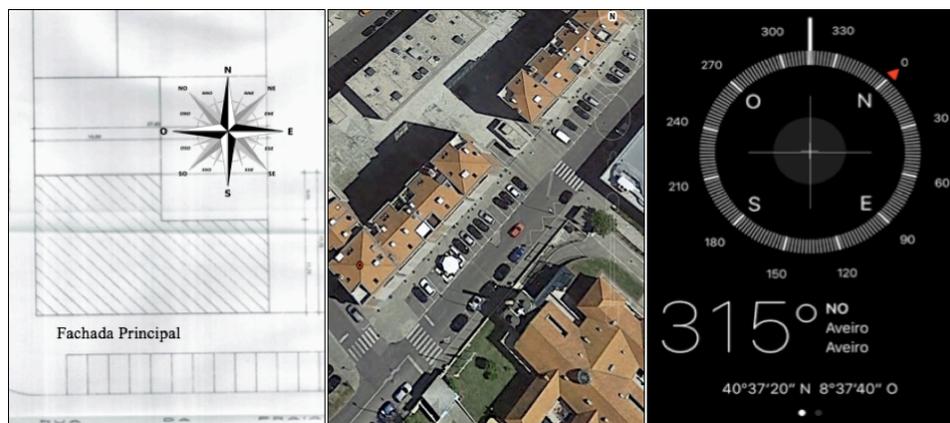
Figura 3.9 - Demonstração de formas de obtenção da orientação das fachadas principais:  
Plantas / “Google Earth” / Bússola digital

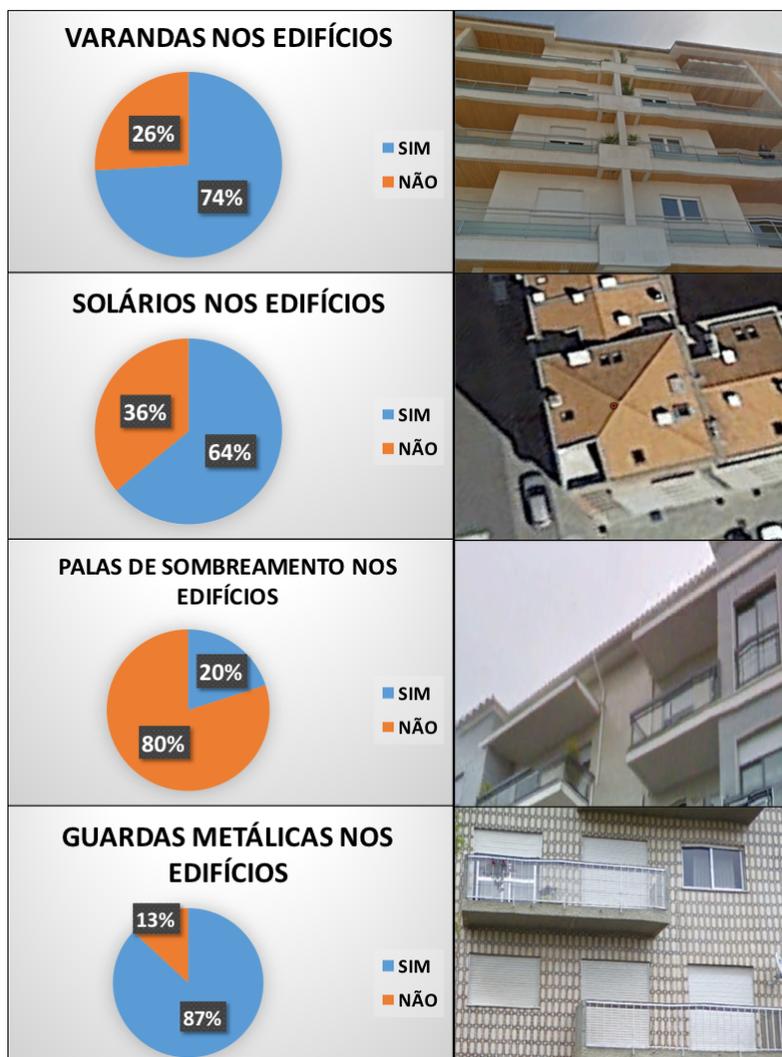
Figura 3.10 - Percentagem dos edifícios que contêm: varandas, solários, palas de sombreamento e guardas metálicas

Ainda no que concerne à caracterização dos edifícios, foi registada a existência de “Elementos salientes”, nomeadamente a existência ou não de varandas, solários, palas de sombreamento e guardas metálicas. Tal como é demonstrado através da Figura 3.10, 74% dos edifícios em estudo têm varandas, 64% têm solários (terraço ou varanda visitável onde se tomam banhos de sol (engenhariacivil@,2017)), 20 % têm palas de sombreamento e 87% têm guardas metálicas.

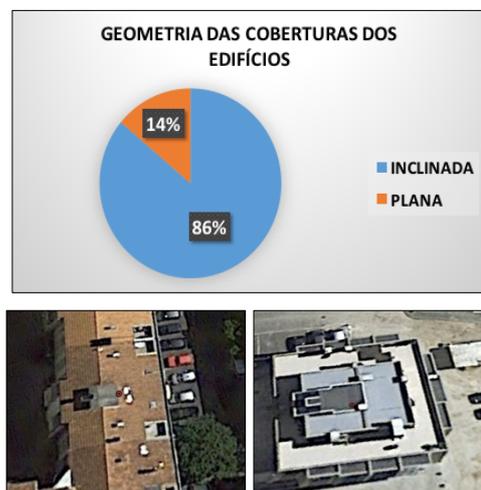
Figura 3.11 - Resultados do tipo de geometria das coberturas nos edifícios estudados (Exemplo de cobertura inclinada no canto inferior esquerdo; Exemplo de cobertura plana no canto inferior direito)

Tal como se mostra na Figura 3.11, 86% dos edifícios estudados têm cobertura inclinada e os restantes 14 % têm cobertura plana.

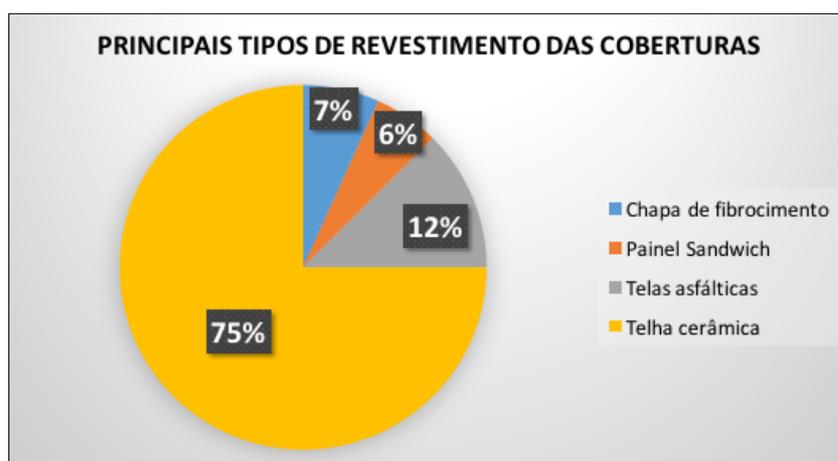
Figura 3.12 - Resultados dos tipos de revestimento das coberturas

Os tipos de revestimento das coberturas encontradas nos edifícios são: chapa de fibrocimento, painel sandwich, telas asfálticas, telas asfálticas com lajetas de betão, telas asfálticas e revestimento cerâmico, telha cerâmica. As respetivas distribuições do número de casos observados são apresentadas na Figura 3.12, sendo de salientar que o resultado mais expressivo entre as mesmas é de 75% das coberturas revestidas com telha cerâmica.

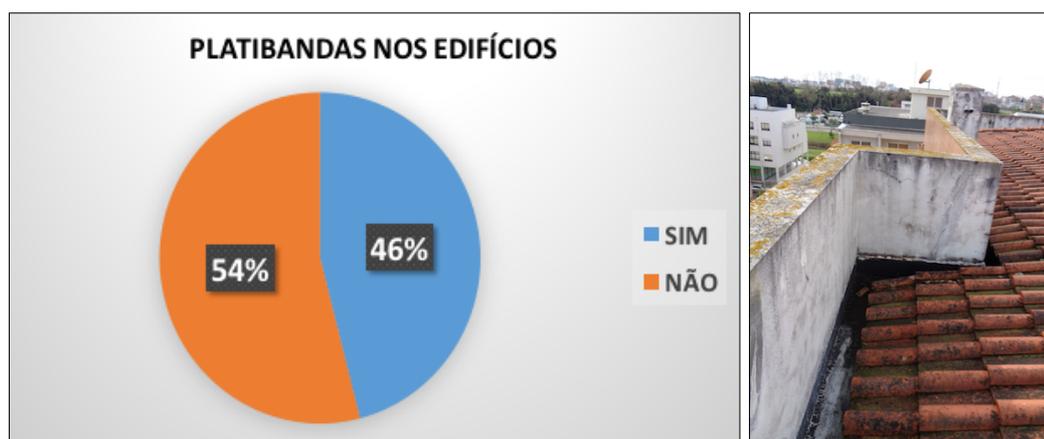
Figura 3.13 - Resultados da existência de platibandas nos edifícios estudados

Por se considerar um elemento causador de algumas patologias, registou-se igualmente, na caracterização dos edifícios, a existência ou não de platibandas. Verificou-se que aproximadamente metade dos edifícios (46%) continham platibandas, como se pode verificar na Figura 3.13.

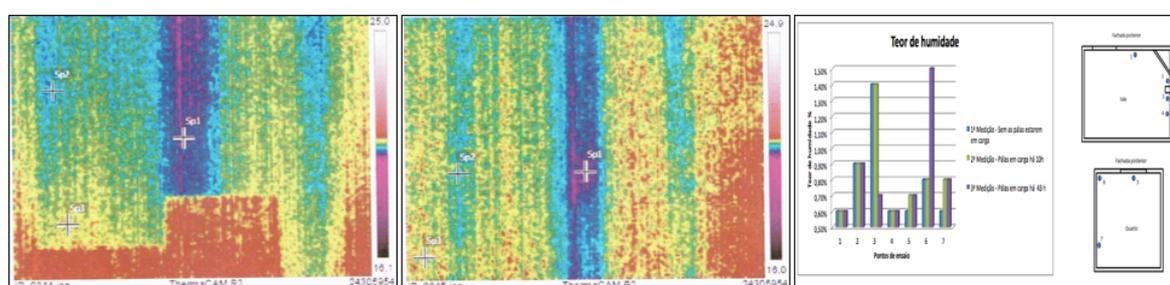
Figura 3.14 – Exemplo de resultados de ensaios e medições (à esquerda e centro: imagens de câmaras de termografia e no lado direito resultados de medições com higrómetro)

Na caracterização dos revestimentos das fachadas, tendo sido efetuada em contexto de trabalho técnico para administrações de condomínios, foram de extrema relevância os dados retirados de ensaios com câmaras termográficas, de medições do teor de humidade com higrómetros, de percussões efetuadas com martelo para avaliar (qualitativamente) a aderência ao suporte e ensaios de aderência por tração, tendo sempre presente, para complementar conclusões, bibliografia técnica do Laboratório Nacional de Engenharia Civil (ex.: ITE24 (Lucas, J.A.C., 1990)).

Na Figura 3.14 estão ilustrados alguns exemplos de resultados de ensaios e medições efetuados nos edifícios.

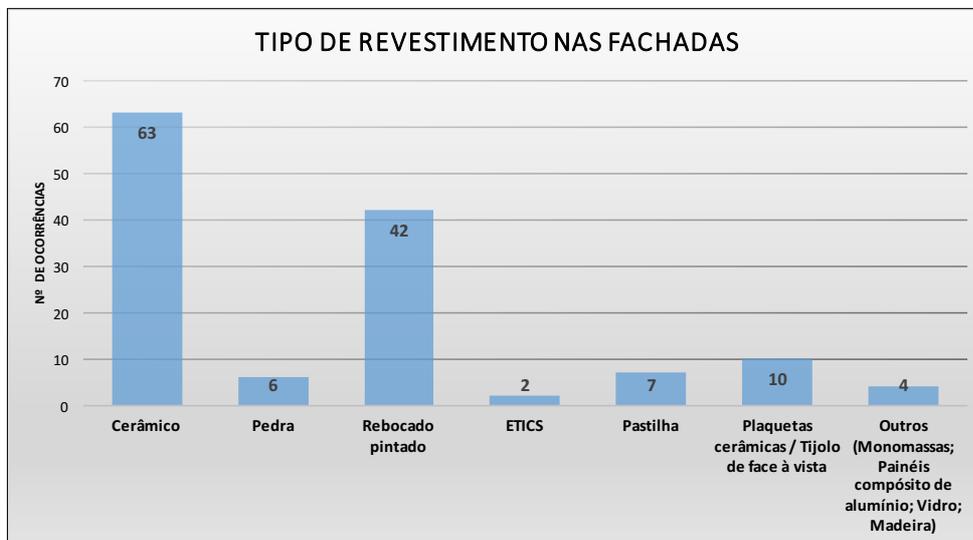
Figura 3.15 - Distribuição do número de casos por tipo de revestimentos em fachadas

Apresenta-se esquematicamente, na Figura 3.15, a distribuição relativa aos tipos de revestimento das fachadas. Pode observar-se também na Figura 3.16 uma amostra fotográfica ilustrativa de exemplos de elementos cerâmicos encontrados em 63 dos 100 edifícios em estudo.

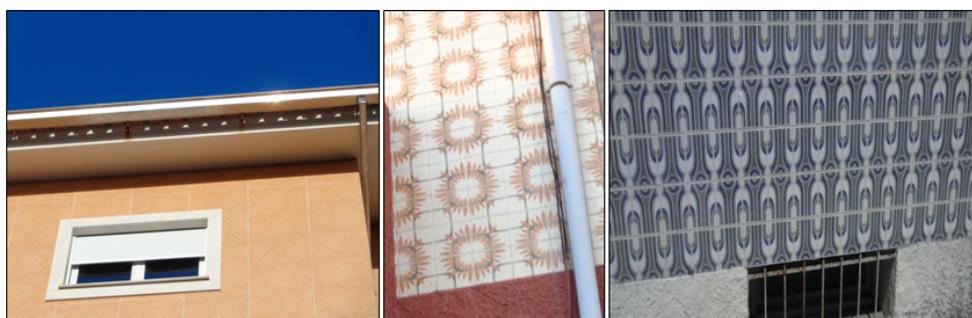
Figura 3.16 - Exemplos ilustrativos de elementos cerâmicos nas fachadas dos edifícios

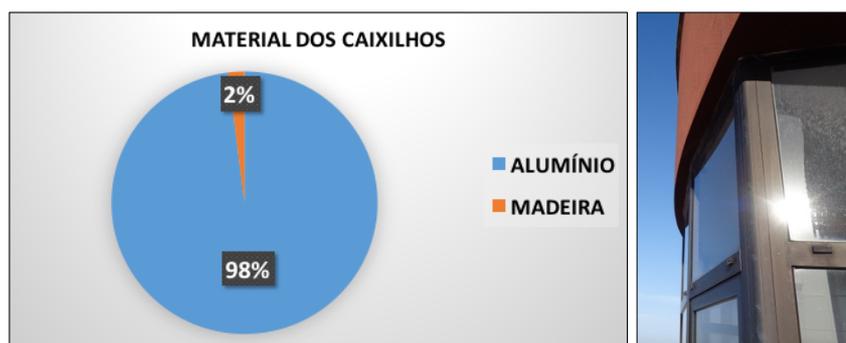
Figura 3.17 - Número de casos (%) do material dos caixilhos existentes nos edifícios estudados (Imagem exemplo, à direita, de janelas de alumínio)

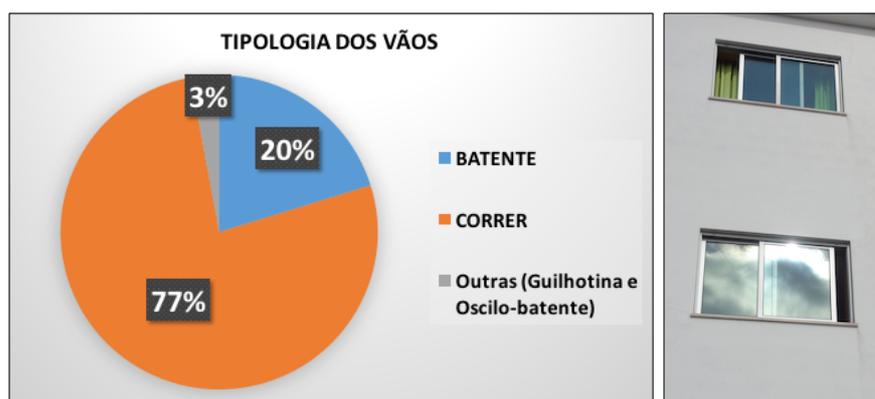
Figura 3.18 - Tipologia de janelas nos edifícios em estudo (Imagem exemplo, à direita, de janelas de correr)

Relativamente à tipologia das janelas no caso de estudo, verificou-se a existência maioritária de janelas de correr (77%), seguido de janelas de batente (20%) e numa percentagem muito baixa (3%) outros dois tipos (Guilhotina e Oscilo-batente). Estes resultados são apresentados na Figura 3.18, onde igualmente está ilustrado o tipo de janelas mais frequente, observado num dos edifícios estudados.

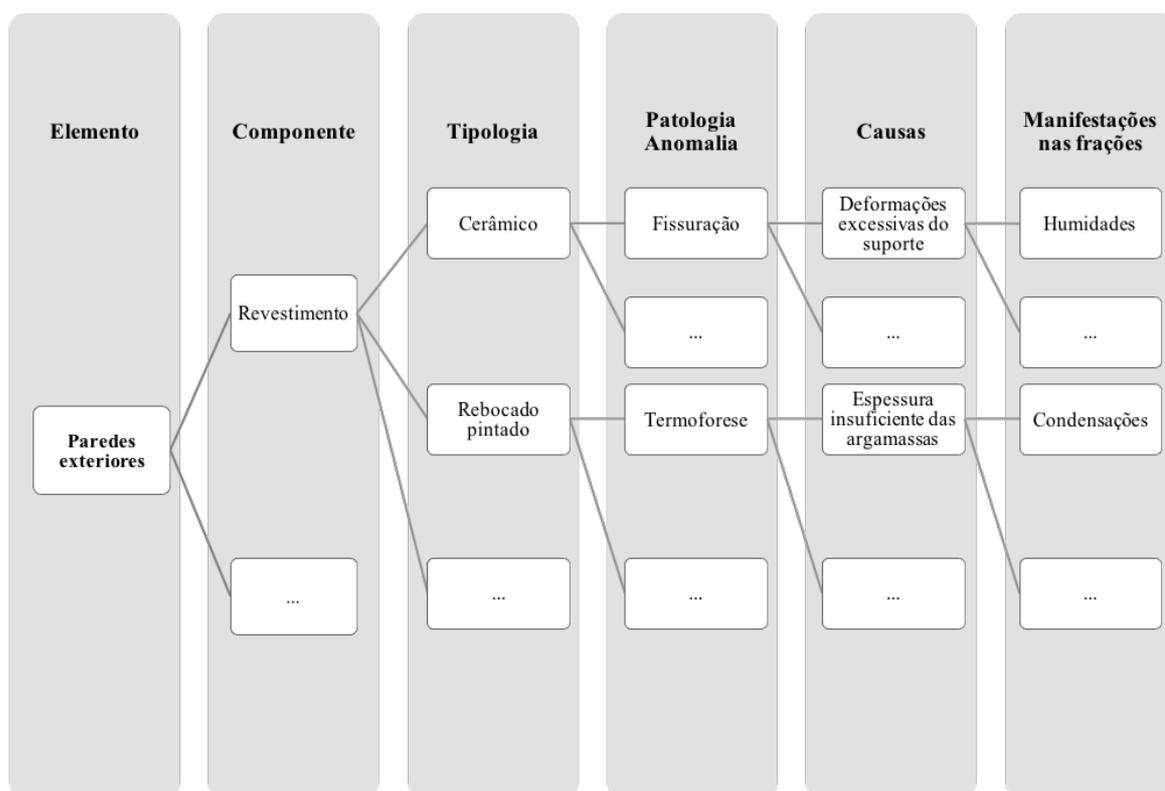
Figura 4.1 - Exemplificação da hierarquização do elemento “Paredes Exteriores”

No ANEXO A2.1 apresentam-se exemplos de como se organizou a informação nos diversos campos da metodologia e na Figura 4.1 exemplifica-se uma decomposição hierárquica do elemento “Paredes Exteriores”.

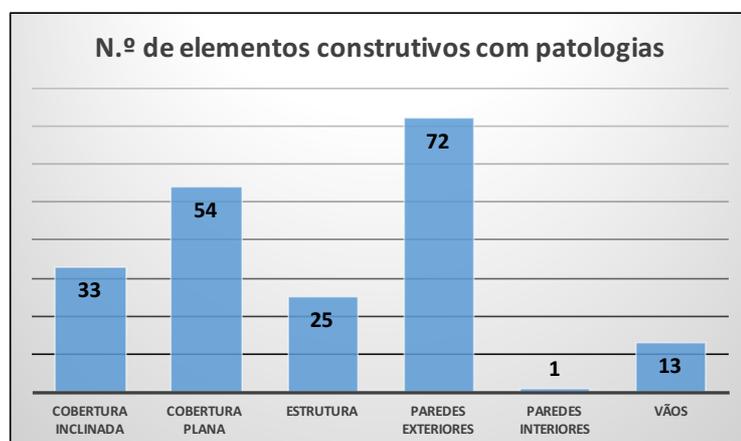
Figura 4.2 - Número de ocorrências dos elementos construtivos com patologias, no total dos edifícios estudados

Tendo em consideração os elementos construtivos apresentados no subcapítulo anterior, procedeu-se a uma análise detalhada dos dados recolhidos. Na Figura 4.2 ilustra-se o número de ocorrências de elementos construtivos com patologias, no total dos edifícios estudados. Pode observar-se que as paredes exteriores de 72 dos 100 edifícios apresentam patologias. É de salientar ainda, que 54 das coberturas planas que se observaram continham patologias/anomalias. Um dado pouco significativo, que apenas ocorreu uma vez derivado das reclamações dos condóminos, diz respeito ao elemento “Paredes interiores”.

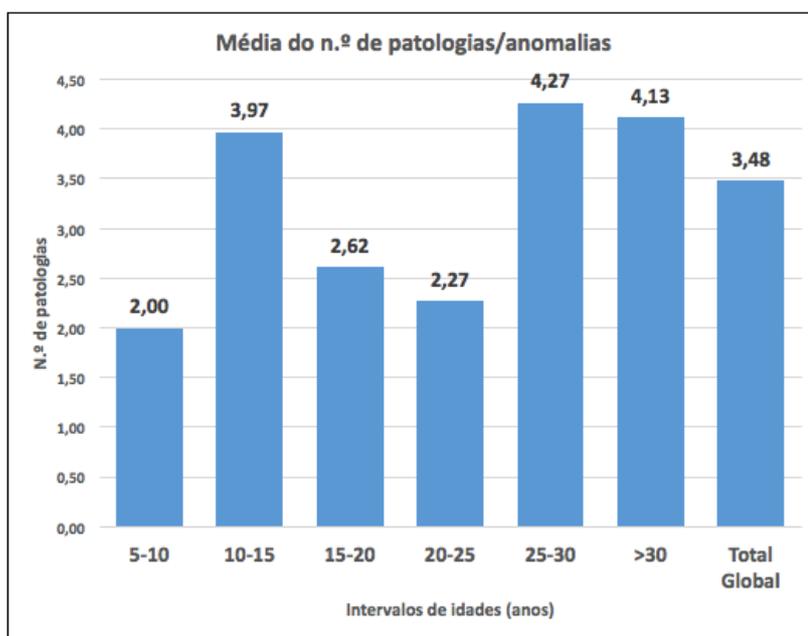
Figura 6.1 – Média do número de patologias nos edifícios estudados

Pode-se concluir deste facto, que entre os 10 e 15 anos, começam a surgir as patologias mais graves nos edifícios, levando os condomínios a efetuarem algumas ações de manutenção. Em consequência, nos edifícios com 15 a 25 anos de idade, há um decréscimo do número de patologias, surgindo posteriormente um novo aumento significativo a partir dos 25 anos.

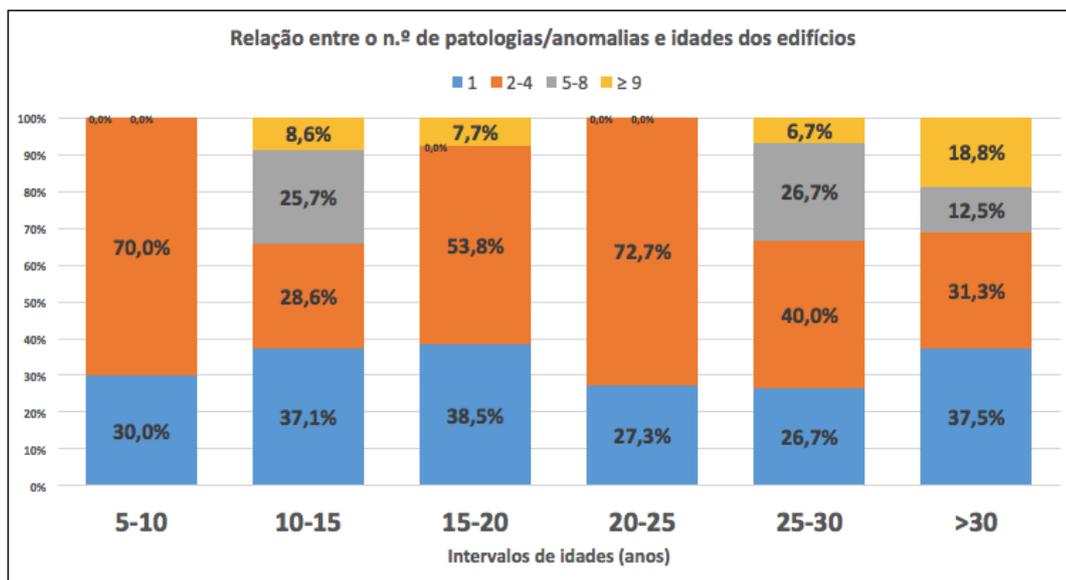
Figura 6.2 – Percentagem do número de patologias verificadas nos edifícios em relação às suas idades

Nos edifícios com 5-10, 15-20, 20-25 e 25-30 anos de idade, o número de patologias mais frequente é 2-4, em 70%, 54%, 73% e 40% dos casos, respetivamente.

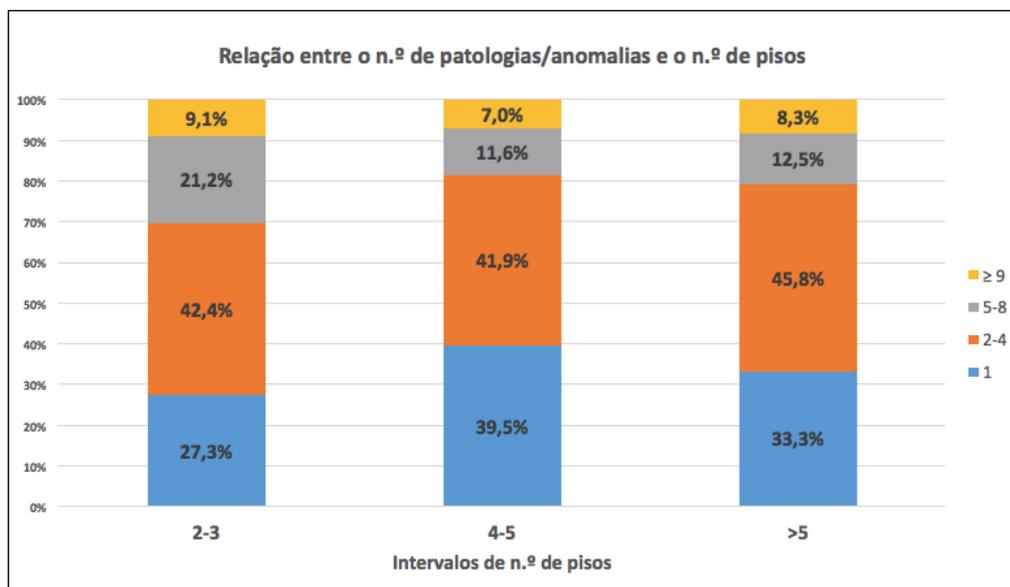
Figura 6.3 – Percentagem do número de patologias verificadas nos edifícios em relação ao número de pisos

Em todos os edifícios estudados, independentemente do número de pisos o número de patologias mais frequente corresponde ao intervalo 2-4.

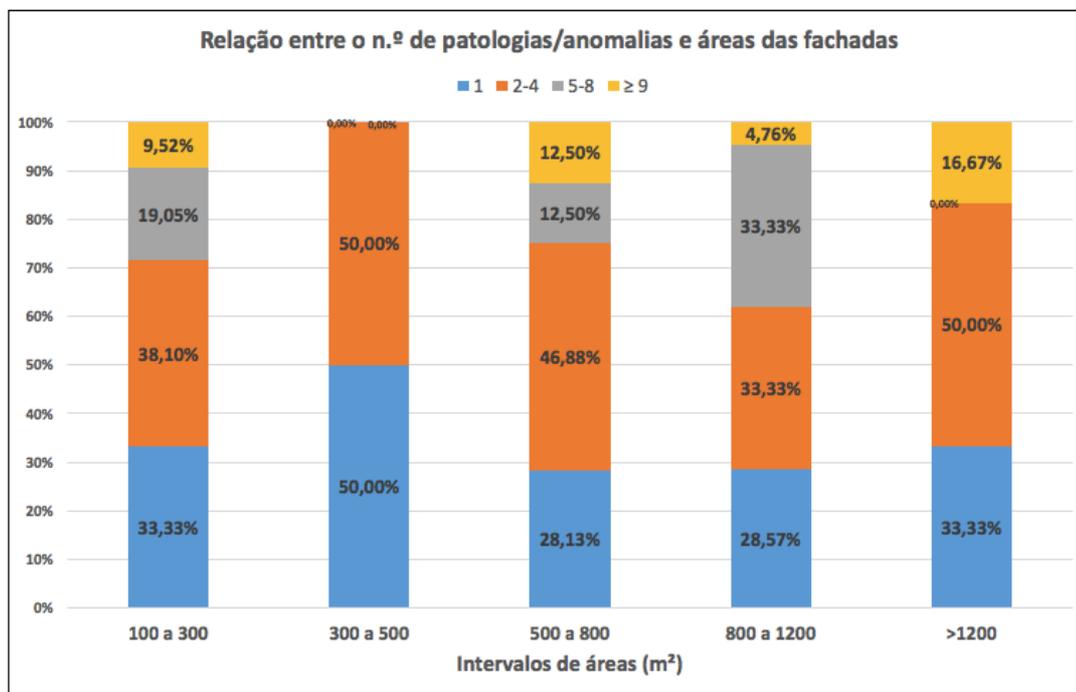
Figura 6.4 – Percentagem do número de patologias verificadas nos edifícios em relação às áreas das fachadas

Da relação entre o número de patologias/anomalias e as áreas das fachadas, pode-se analisar na Figura 6.4, que a percentagem da presença de patologias superiores a 4, nos intervalos de áreas de “100 a 300 m<sup>2</sup>”, “500 a 800 m<sup>2</sup>”, “800 a 1200 m<sup>2</sup>” e “>1200 m<sup>2</sup>”, é de 29%, 25%, 38%, e 17% respetivamente. O resultado mais relevante é o facto de, nos prédios com áreas entre “300 a 500 m<sup>2</sup>”, não se ter verificado um número de patologias superior a 4 (50% dos casos continham apenas 1 patologia e os restantes 50% continham de 2 a 4 patologias).

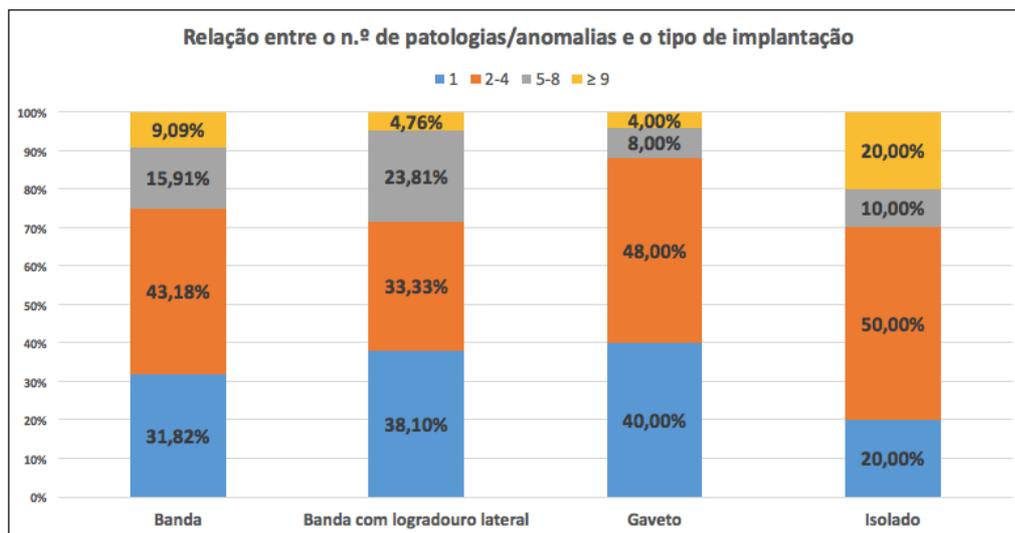
Figura 6.5 – Percentagem do número de patologias verificadas nos edifícios em relação ao tipo de implantação

De acordo com o que inicialmente se poderia intuir, na relação entre o número de patologias/anomalias e o tipo de implantação dos edifícios, denota-se através do gráfico ilustrado na Figura 6.5 uma tendência clara para que os edifícios isolados tenham maior número de patologias. Os edifícios isolados, apresentam 1 patologia em 20% dos casos, os edifícios em banda em 32% dos casos, os edifícios em banda com logradouro lateral em 38% dos casos e os edifícios em gaveto em 40% dos casos. De forma oposta, nos edifícios isolados, verificou-se que 20% tinham 9 ou mais patologias, valor muito superior aos dos verificados nos edifícios em banda (9%), nos edifícios em banda com logradouro lateral (5%) e nos edifícios em gaveto (4%).

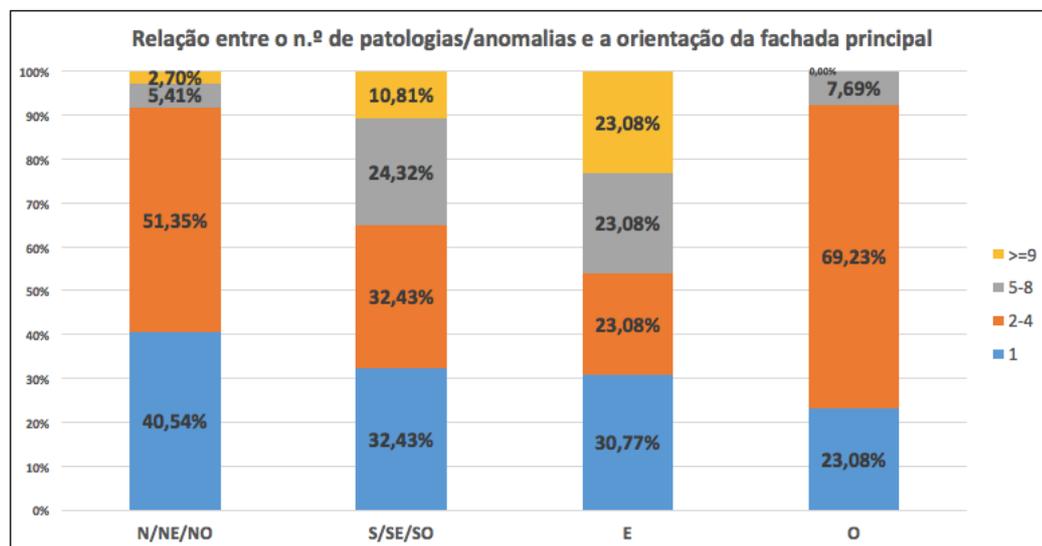
Figura 6.6 – Percentagem do número de patologias verificadas nos edifícios em relação à orientação da fachada principal

No que diz respeito à relação entre o número de patologias/anomalias e a orientação da fachada principal dos prédios, verificou-se que nas fachadas com orientação a Sul, Sudeste e Sudoeste se registaram mais de 4 patologias, em 35% dos casos e nas orientadas a Este, em 46% dos casos. Estes valores são significativos, quando comparados com os obtidos nas fachadas principais com orientação a Norte, Nordeste e Noroeste (8%) e com orientação a Oeste (8%). Estes resultados estão ilustrados na Figura 6.6.

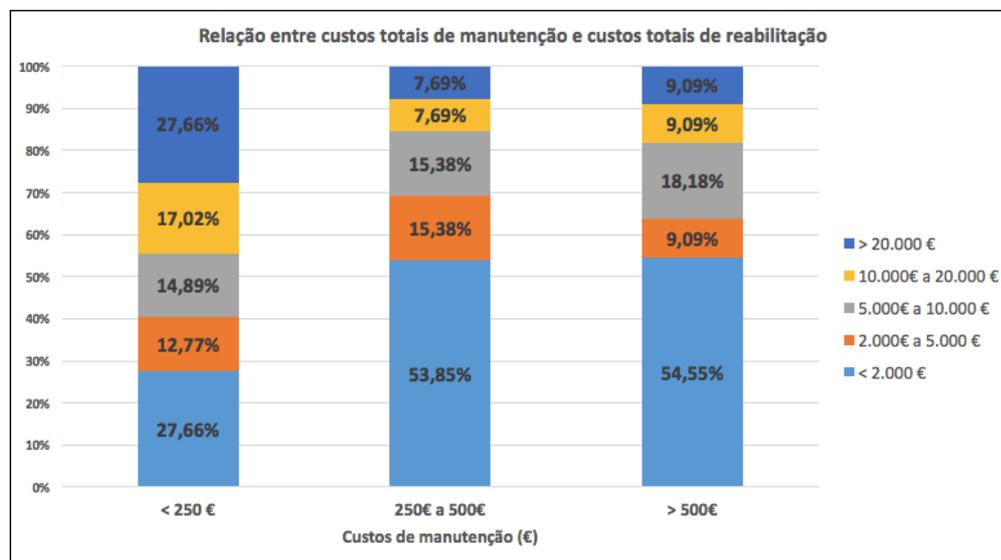
Figura 6.7 – Relação entre custos totais de manutenção e custos totais de reabilitação

Na relação analisada entre os custos totais de manutenção e os custos totais de reabilitação, relativamente aos últimos seis anos, verifica-se da análise do gráfico apresentado na Figura 6.7, que nos condomínios onde os custos de manutenção foram inferiores a 250,00 €, os custos de reabilitação são superiores a 10.000,00 €, em 45% dos casos. De forma totalmente antagónica, nos condomínios em que os custos de manutenção foram superiores a 500,00 € verificou-se que em mais de metade dos casos (55%) se gastaram valores inferiores a 2.000,00 € em obras de reabilitação e em apenas 18% os custos foram superiores a 10.000,00 €. Assim, parece preferível aumentar o custo de manutenção, dado que o custo de reabilitação diminui significativamente. Além disso, para os condóminos é mais fácil disponibilizar quantias menores ao longo de um maior período de tempo, do que uma quantia mais elevada num período menor.

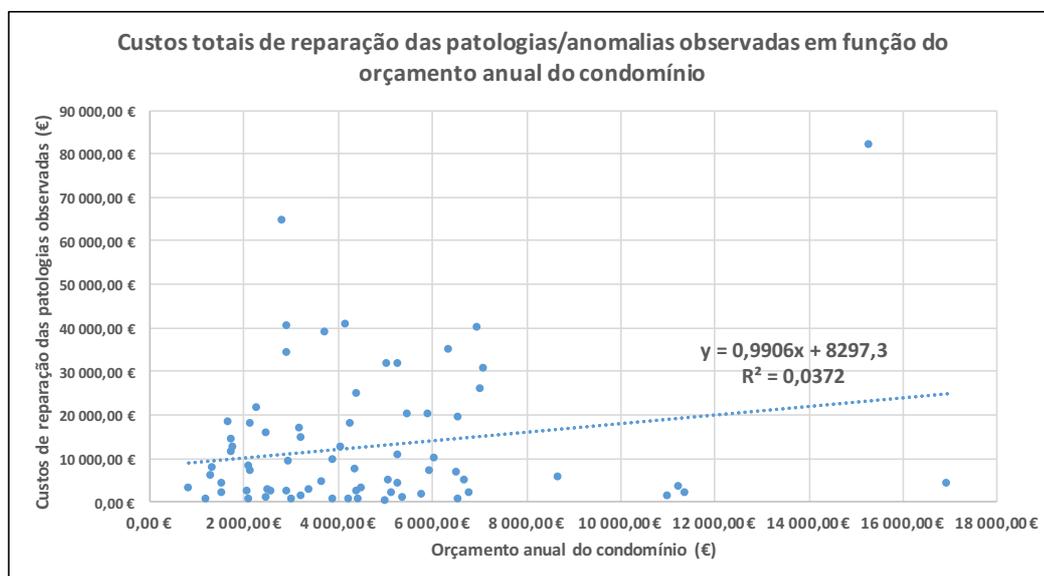
Figura 6.8 – Relação entre custos totais de reparação das patologias/anomalias e os orçamentos anuais dos condomínios

Para a verificação da relação entre custos de reparação das patologias/anomalias e o orçamento anual dos condomínios, efetuou-se um diagrama de dispersão (Figura 6.8), para averiguar como se comportam os valores da variável dependente (Custos de reparação das patologias observadas) em função da variação da variável independente (Orçamento anual do condomínio). Efetuou-se uma regressão linear simples, na tentativa de estabelecer uma equação matemática linear que descrevesse o relacionamento entre as duas variáveis. No entanto, ao verificar-se o coeficiente de determinação ( $R^2$ ), sendo este aproximadamente igual a zero ( $R^2=0,0372$ ), deduziu-se que o modelo não é adequado aos dados, pelo que não se conseguiram definir quaisquer tipos de ilações. Os custos de reparação das patologias/anomalias são apresentados no ANEXO A3.1 e foram obtidos através dos orçamentos existentes na administração dos condomínios.

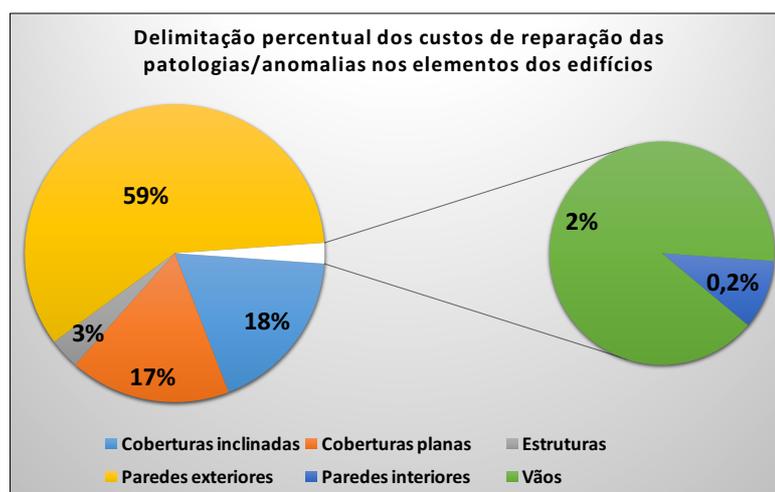
Figura 6.9 – Elementos dos edifícios em função dos custos de reparação das patologias/anomalias

Realizado um tratamento estatístico dos valores apresentados no Quadro 6.1, pôde-se concluir que dos custos totais de reparação de todas as patologias/anomalias identificadas, mais de metade (59%) dizem respeito ao elemento “Paredes exteriores”, seguindo-se as coberturas com 35%, sendo 18% no elemento “Coberturas inclinadas” e 17% no elemento “Coberturas planas”. As percentagens menos relevantes dizem respeito aos elementos “Estruturas”, “Vãos” e “Paredes interiores”, com 3%, 2% e 0,2% respetivamente. Estes resultados apresentam-se na Figura 6.9.

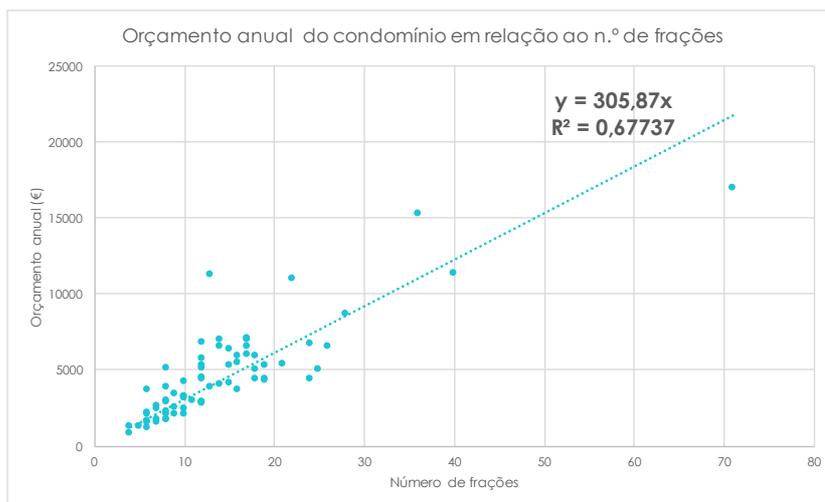
Figura 6.10 – Relação entre o orçamento anual dos condomínios e o número de frações

parte da variação do “Orçamento anual” é explicada linearmente por “Número de frações”/”Número de pisos”/”Área das fachadas”. A Figura 6.10 ilustra a relação entre o orçamento anual e o número de frações, a Figura 6.11 a relação entre o orçamento anual e o número de pisos e a Figura 6.12 a relação entre o orçamento anual e a área das fachadas.

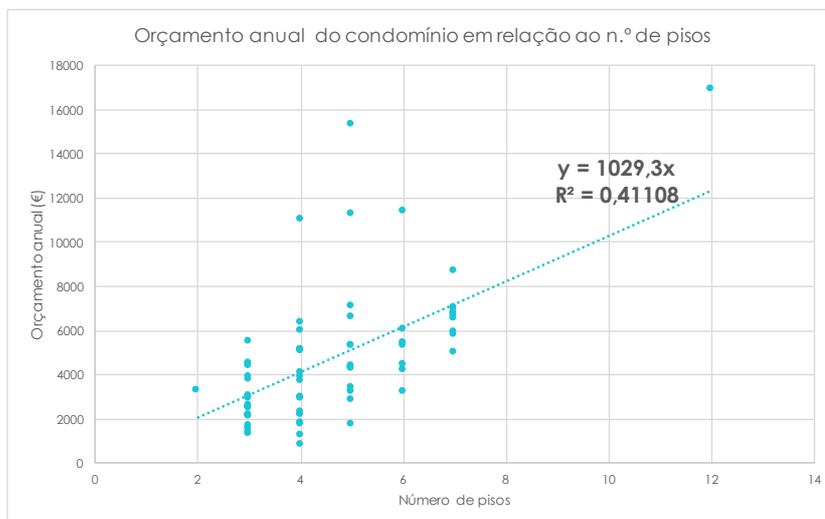
Figura 6.11 – Relação entre o orçamento anual dos condomínios e o número de pisos

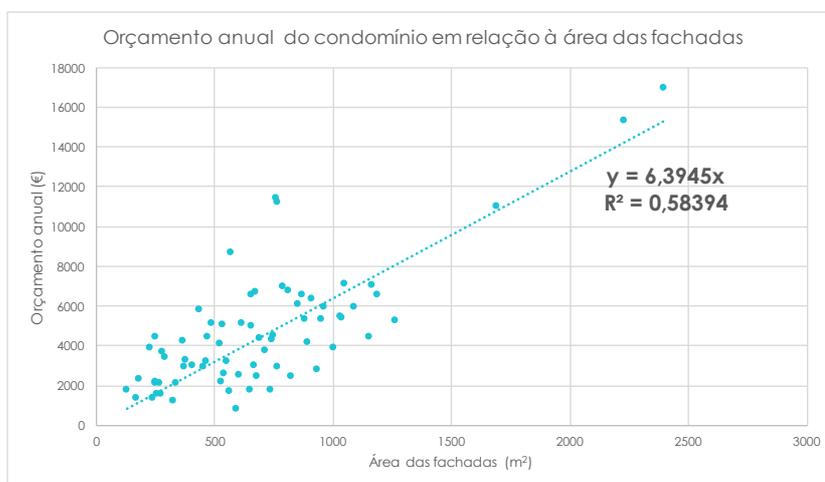
Figura 6.12 – Relação entre o orçamento anual dos condomínios e a área das fachadas
