**ESTUDO DE EROSÃO E INSTABILIDADES DE
ARRIBAS ROCHOSAS DA ÁREA DO CUIO
(DOMBE-GRANDE, BAÍA- FARTA, BENGUELA,
ANGOLA)**

MESTRADO EM GEOCIÊNCIAS – AMBIENTE E ORDENAMENTO

**Dissertação apresentada para obtenção do grau de Mestre em Geociências na
área de especialização em Ambiente e Ordenamento.**

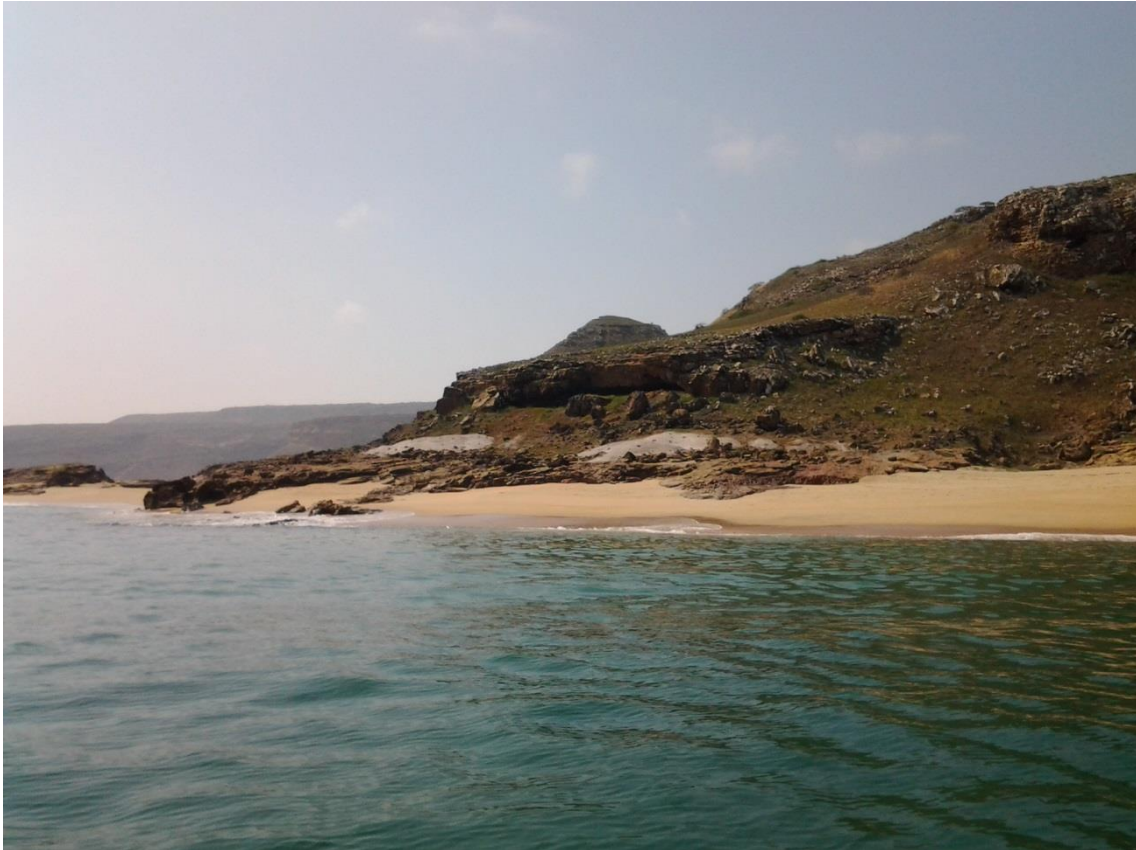
Figura 2.10 – Foto panorâmica de arriba com concheiros da pescaria da praia de Kalohanda (3ª Estação).

A área em estudo situa-se ao longo da faixa litoral a Sul da Baía-Farta, com início no Cuio, cerca de 5 km a Sul do estuário do rio Coporolo. Compreende um troço de linha de costa com orientação NE-SW e aproximadamente 9 km de extensão, talhado em troços arriba ativa intercalados com nove praias arenosas, das quais as de Cuio, Tchituca e Kalohanda são as mais extensas e sustentam ocupação permanente a sazonal. As arribas ativas, resultantes da ação secular da abrasão marinha num maciço calcário constituído pelas formações de Quissonde e de Catumbela, são imponentes e apresentam desenvolvimento, em geral, subvertical e com altura das frentes compreendida entre 5 a 40 m (Figs. 2.10 e 2.11)

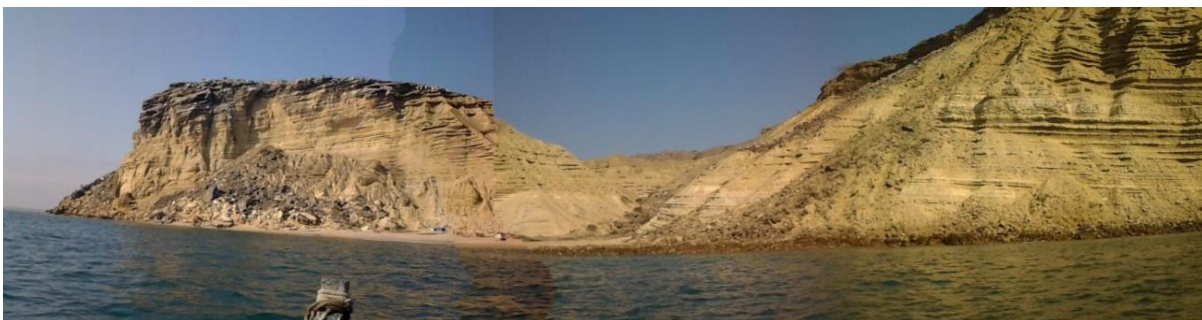
Figura 2.11 – Foto panorâmica de arribas da pescaria da praia de Tchipandagoma (7ª e 8ª Estações).

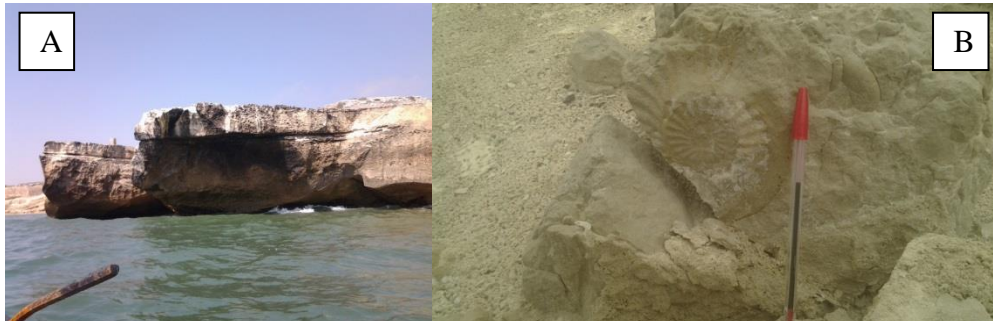
Figura 2.12 – Aspectos da erosão física na arriba viva, no Cuio (A) e de bioerosão atual sobre calcário fossilífero (B).

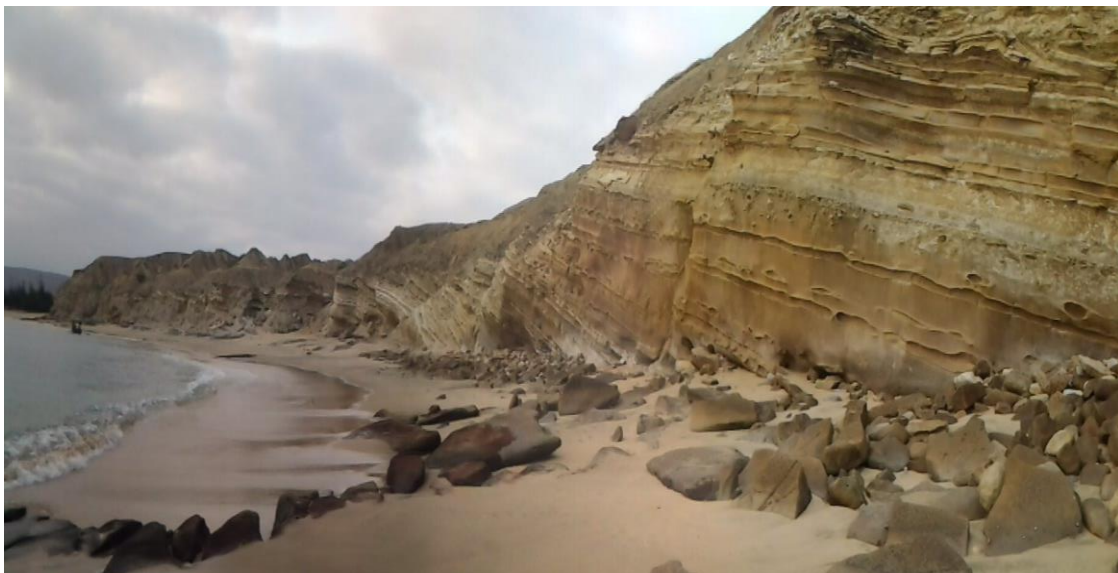
Figura 2.13 – Aspeto de plataforma de abrasão da pescaria da praia do Cuio (9ª Estação).

Outro traço geomorfológico notável da área em estudo consiste na presença de vestígios de antigas plataformas de abrasão talhadas nas arribas e em vertentes a elas sobranceiras, frequentemente com restos de depósitos arenocascalhentos de praia, por vezes fossilíferos e com locais de ocupação pré-histórica, incluindo concheiros (Fig. 2.13).

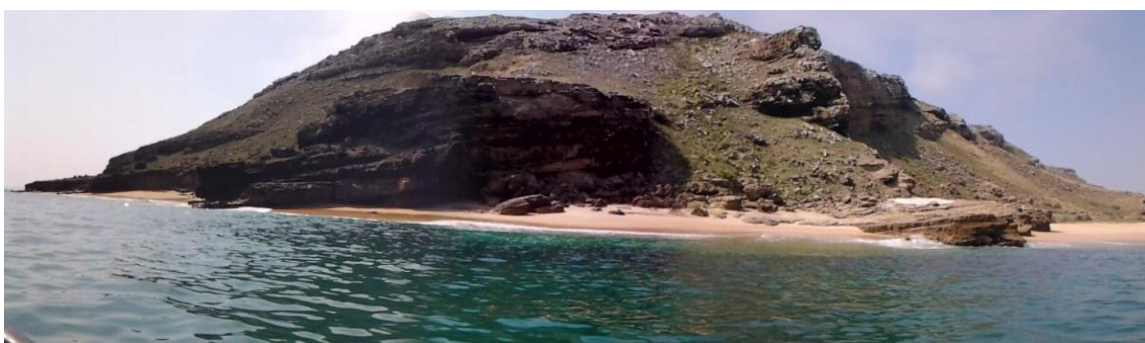
Figura 2.14 - Aspeto de plataforma de abrasão, com a presença de concheiro pré-histórico na pescaria da praia de Kalohanda (3ª Estação).

No extremo sul do Cuio, quando se inicia o primeiro troço de arriba, estão presentes exemplos destas plataformas, talhadas em calcários subhorizontais do Albiano. Observam-se aqui 3 patamares de plataforma de abrasão, dos quais os inferiores apresentam concheiros pré-históricos de origem antrópica e indústrias líticas talhadas sobre quartzo (Passassi, 2011) (Fig. 2.14).

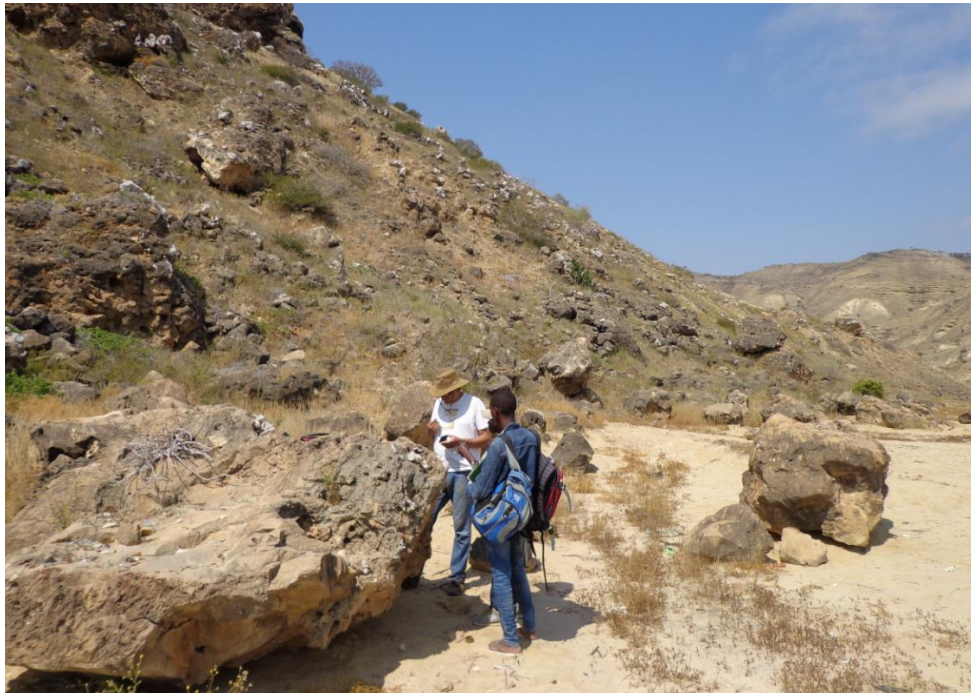
Figura 3.1 – Representação de queda de blocos na 2ª estação da área de trabalho.

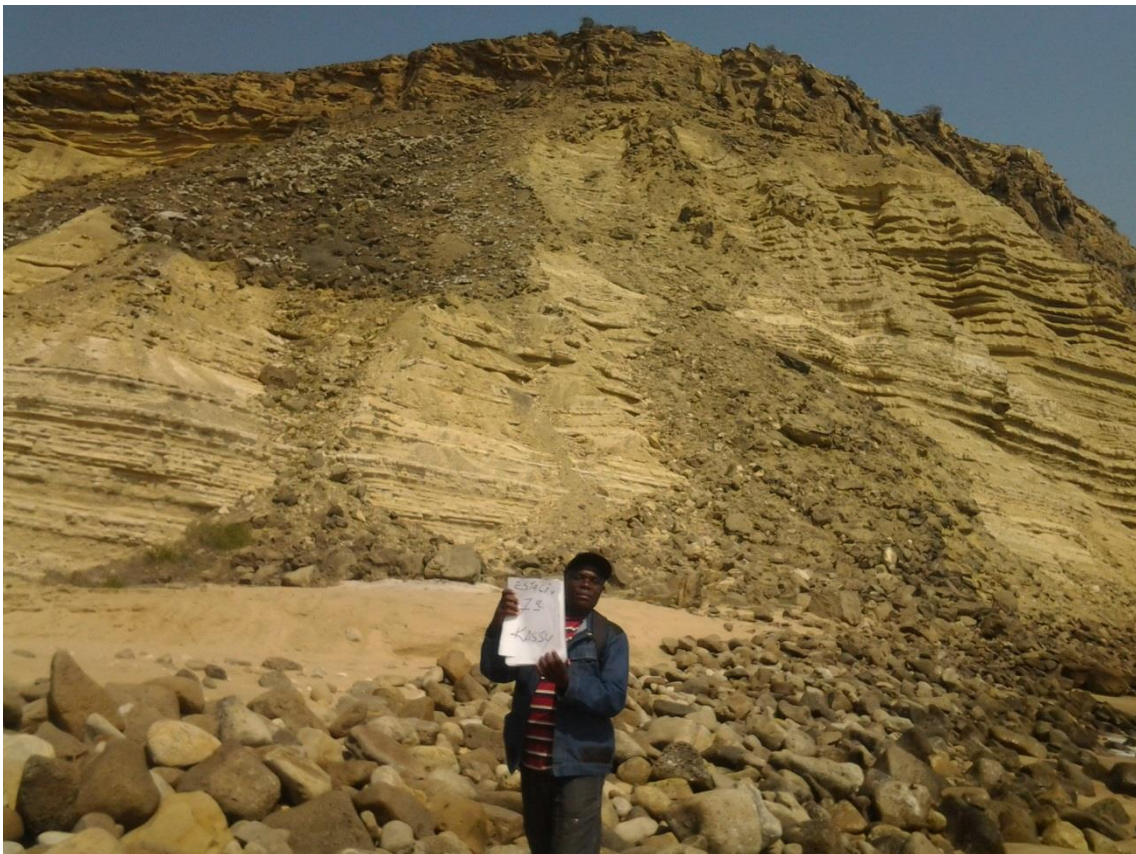
Os movimentos de fluxo podem se observar em solos, rochas e detritos (Fig. 3.2). Os fluxos têm muitas vezes como causas principais a retirada do coberto vegetal, a presença excessiva de água nas encostas das arribas e vertentes e os processos erosivos.

Figura 3.2 – Representação de fluxo de detritos na Formação de Quissonde, localizados da 7ª estação da área em estudo.

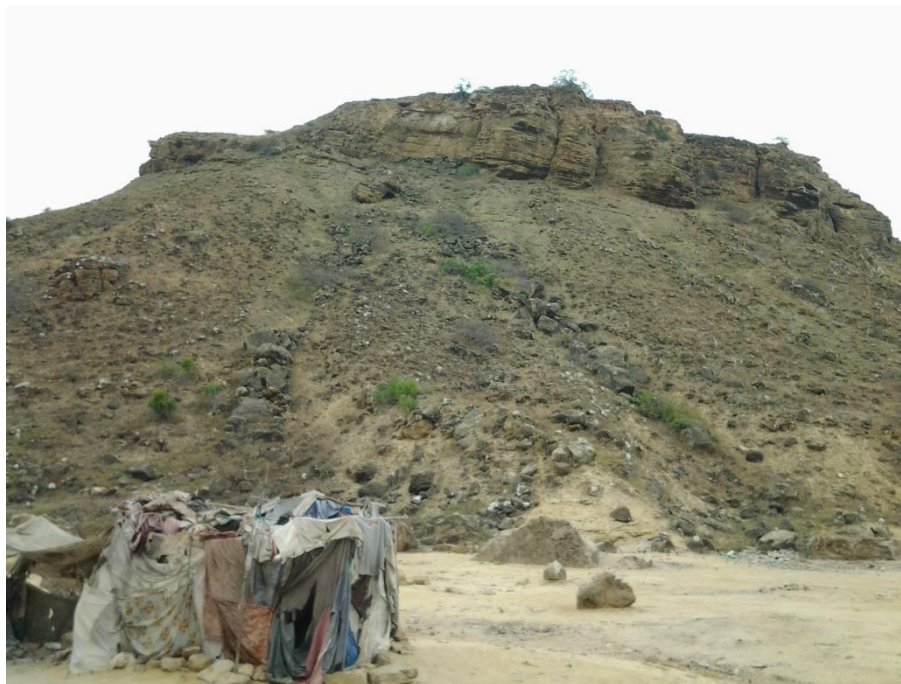
Figura 5.2- Cone de dejeção na frente do depósito de vertente da Estação 1, na Tchipandagoma, observando-se a extensa cornija com calcários diaclasados na parte superior, numerosos blocos caídos, a berma superior da praia que comunica com a arriba ativa e algumas habitações rudimentares da comunidade piscatória (Foto do autor).

As principais consequências da instabilidade afetam principalmente as habitações aí existentes, a agricultura de subsistência das gentes locais, estruturas de seca de peixe e, sobretudo, uma vasta área com importância balnear. As principais causas externas das instabilidades observadas, estão relacionadas com erosão superficial (diferencial nos estratos das duas formações geológicas, a primeira mais propensa à formação de relevos de resistência como cornijas), com o aumento da altura do talude, a infiltração de água no maciço, sobretudo aquando das grandes chuvadas, e vibrações ligadas a fenómenos sísmicos e ao impacto da ondulação no sopé da arriba ativa. Por sua vez, as causas internas da instabilidade estão relacionadas com a litologia (margas mais friáveis *versus* calcários mais compactos, a estrutura geológica (as litologias calcárias da Formação de Catumbela são mais propensas a adensamento do diaclasamento) e a atitude estrutural dos estratos

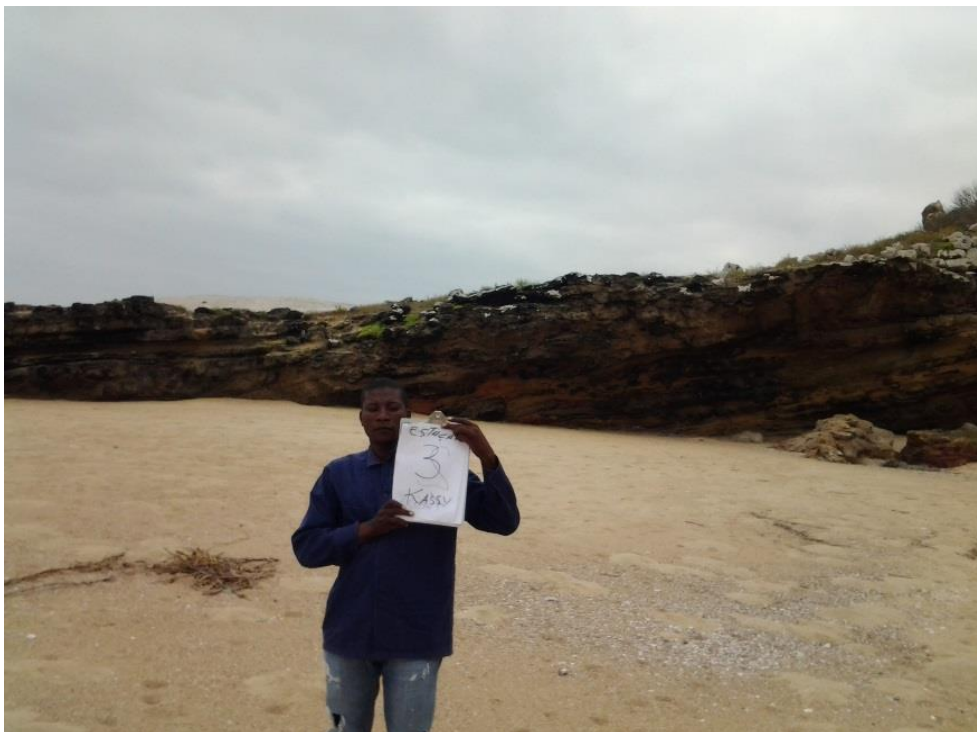
Figura 5.4 - ilustração de troço de arriba na Estação 3, parcialmente coberto pela acreção de areias e mostrando desgaste erosivo diferencial e meteorização química.

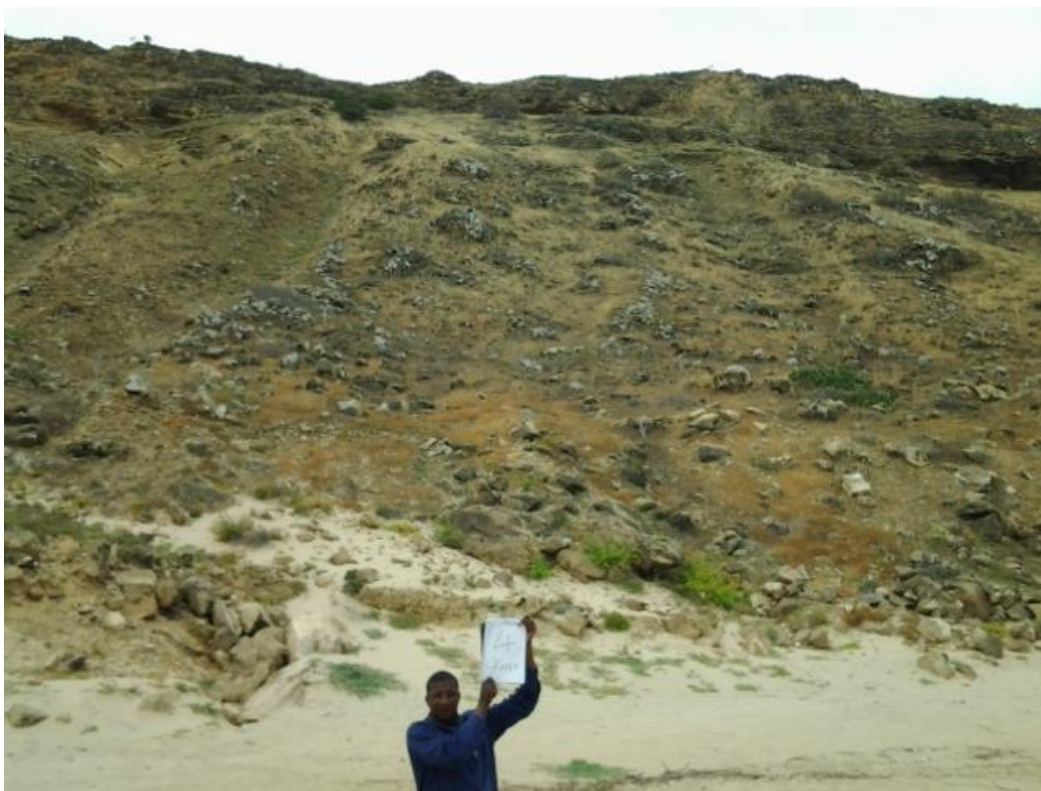
Figura 5.5 - Aspeto da Estação 4, na sua parte mais interna, situada frente à berma alta da praia, observando-se o espesso depósito de vertente sobre a Formação de Quissonde e o escarpamento superior, com calcários compactos da Formação de Catumbela.

Nesta arriba não se efetuarem trabalhos de estabilização. A velocidade dos movimentos é considerada desde muito rápido a rápido. O estado de instabilidade é classificado de ativa e suspensa. O volume médio dos blocos instabilizados é de 100 cm x 1,9 cm x 7,5 cm. As principais causas externas das instabilidades estão relacionadas com o aumento da inclinação da arriba, a infiltração da água e a erosão superficial, incluindo a ação da abrasão marinha na parte sujeita à ação da ondulação costeira. As causas internas das instabilidades estão relacionadas com a litologia, estrutura geológica (estratificação e diáclases). Como consequência das instabilidades verificadas, considera-se a presença de um troço de praia afetado com potencial importância balnear e turístico-lúdica.

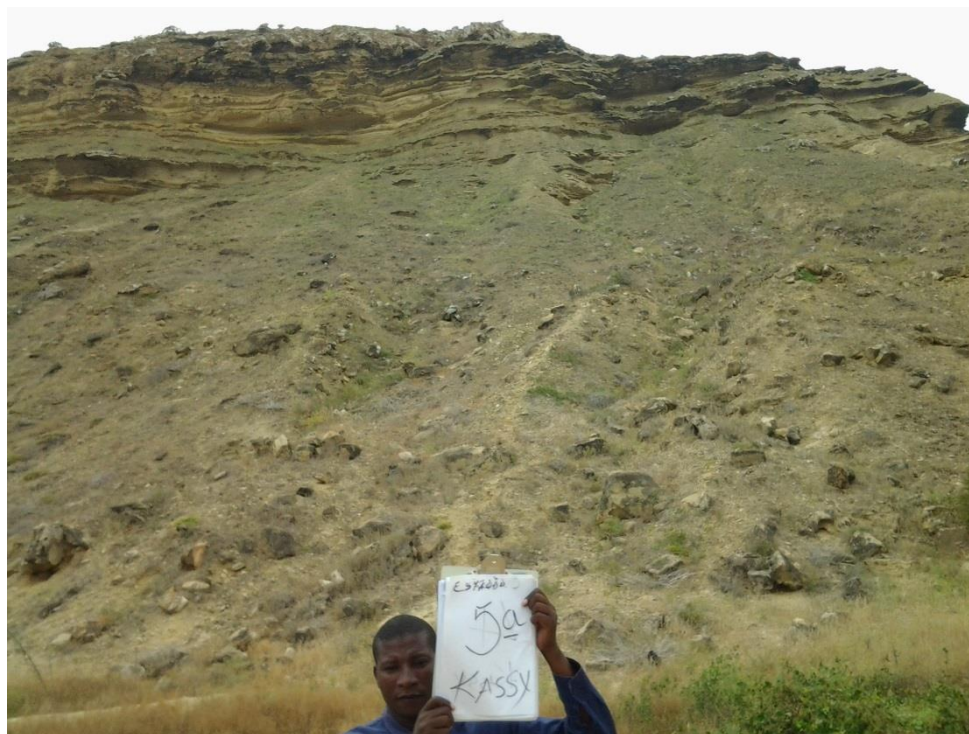
Figura 5.6 - Aspeto da Estação 5, fronteira à povoação, observando-se o depósito de vertente correspondente, com numerosos blocos de calcário, e que mascara estratos da Formação de Quissonde, para além do escarpamento superior com calcários compactos da Formação de Catumbela.

O tipo de vegetação existente nesta estação é considerado de rasteira, pouco densa, exceto a partir do sopé do talude, onde abundam gramíneas e arbustos e se observa uma pequena zona de alguma humidade no solo. É, também, neste espaço que os locais procedem a alguma agricultura de subsistência, ainda dentro da influência de materiais deslocados por alguns movimentos, inclusive um ou outro bloco de maior dimensão.

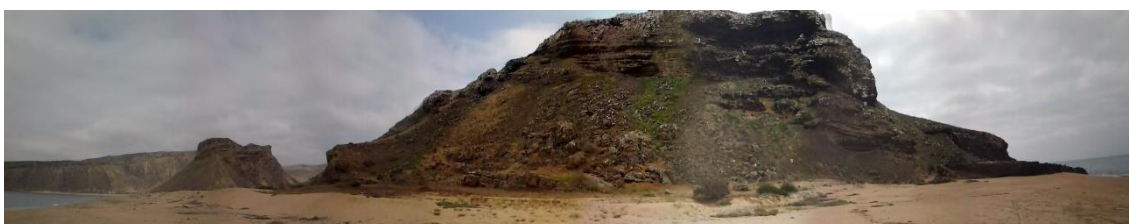
Figura 5.7 - Imagem panorâmica da Estação 6, localizada no extremo norte da enseada de Tchituca. Observa-se a extensa cornija no topo, com calcários da Formação de Catumbela e o depósito de vertente subjacente.

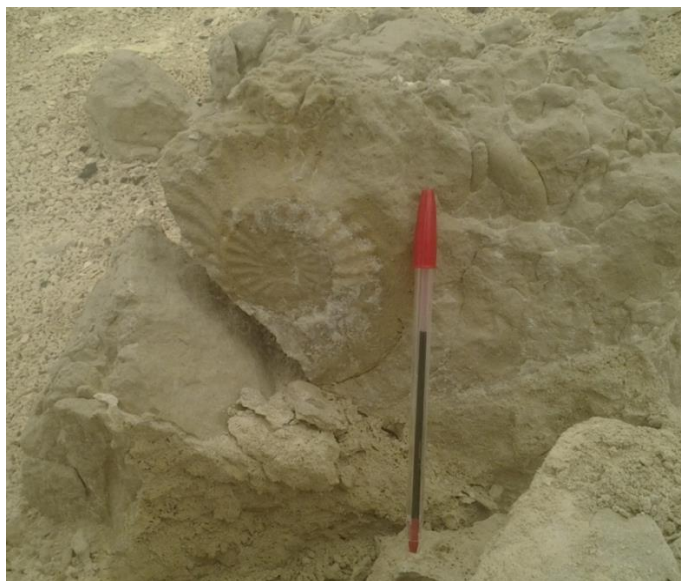
Figura 5.10 – Amostra de calcário margoso da Estação 8, no qual se observa molde externo de amonite albiana, pertencente à Formação de Quissonde.

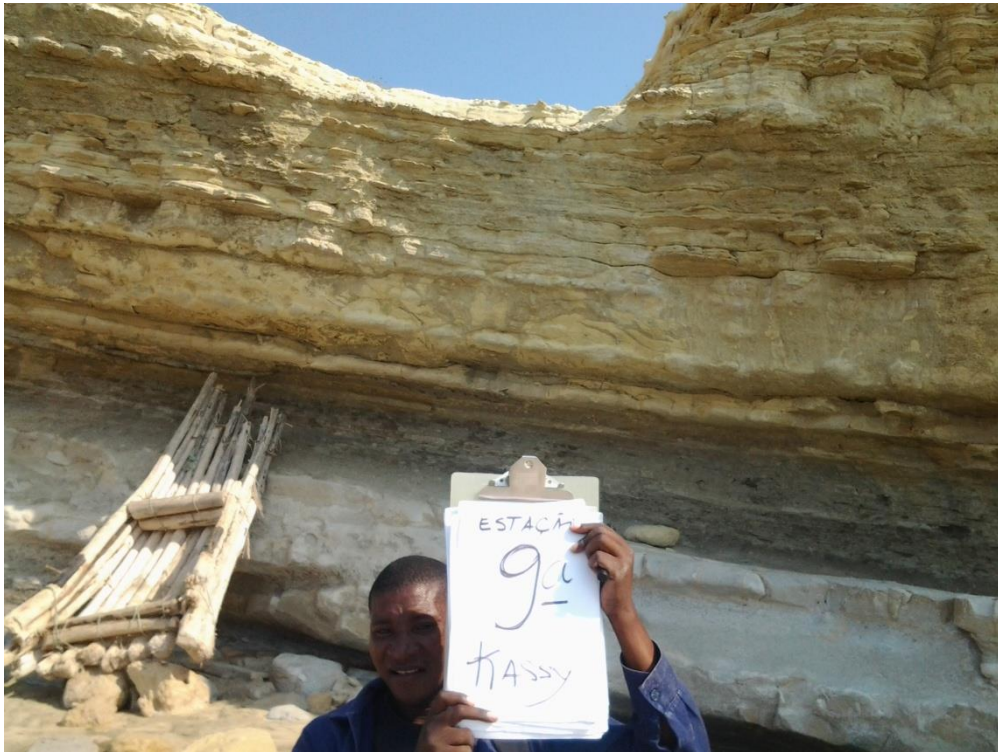
Figura 5.11 - Aspeto da Estação 9, localizada perto do Cuio, observando-se a arriba ativa composta por estratos finos, alternantes, de calcário margoso noduloso e de marga, formando dois conjuntos de coloração distinta, em que a estratificação pende suavemente para nordeste, sendo conforme com a exposição da arriba.

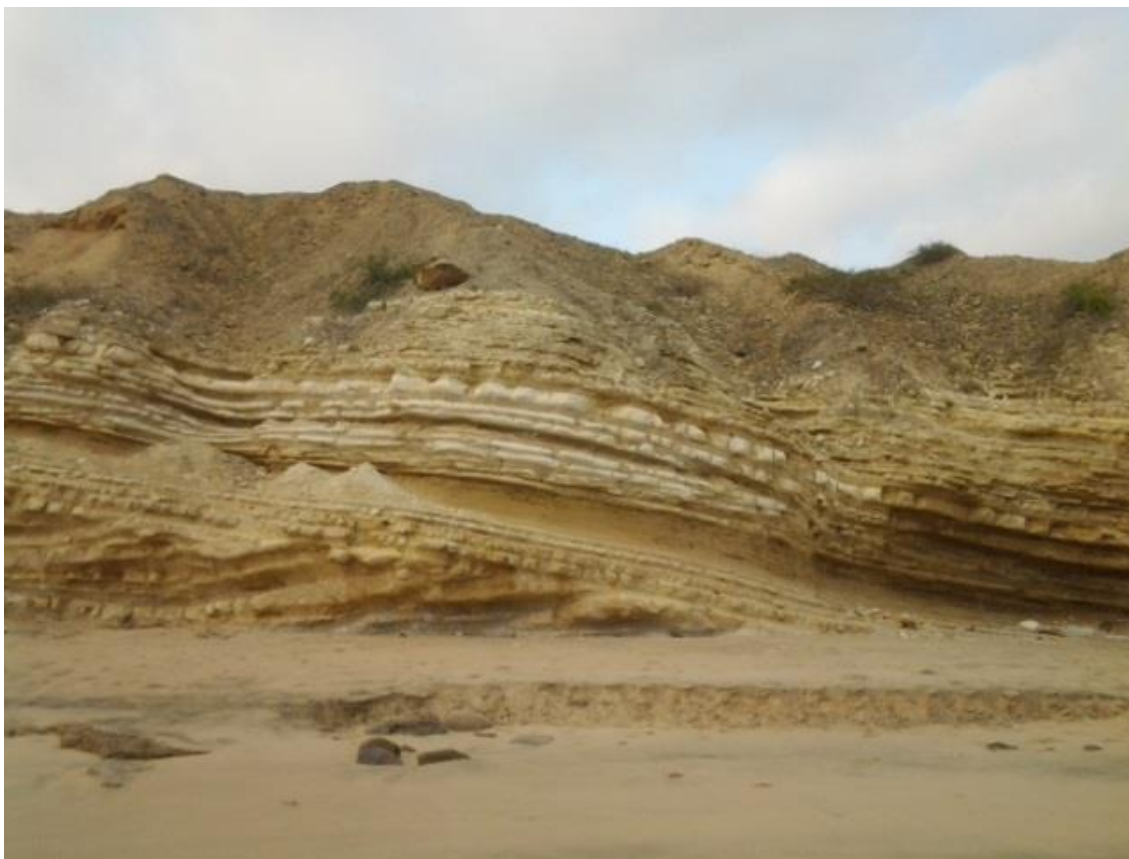
Figura 5.12 – Aspeto da arriba da Estação 9 com uma das falhas mencionadas no texto. Esta falha é sindeposicional e estará associada a estrutura de deslizamento submarino (*slumping*) intra Formação de Quissonde. Note-se igualmente o depósito de praia suprajacente, de onde provém fluxos de detritos.

As consequências das instabilidades afetam consideravelmente uma vasta área de praia desocupada, mas em que o cordão arenoso disposto ao longo do sopé da arriba é utilizado como percurso frequente por pescadores e outros habitantes locais. Causas externas da instabilidade só existem devido ao aumento da inclinação do talude/vertente, à infiltração de água na sequência de períodos de forte pluviosidade e à erosão superficial. As causas internas são essencialmente as seguintes: a litologia, a estrutura geológica (estratificação, falhas e diáclases), o aumento da pressão da água e a diminuição da resistência dos terrenos.

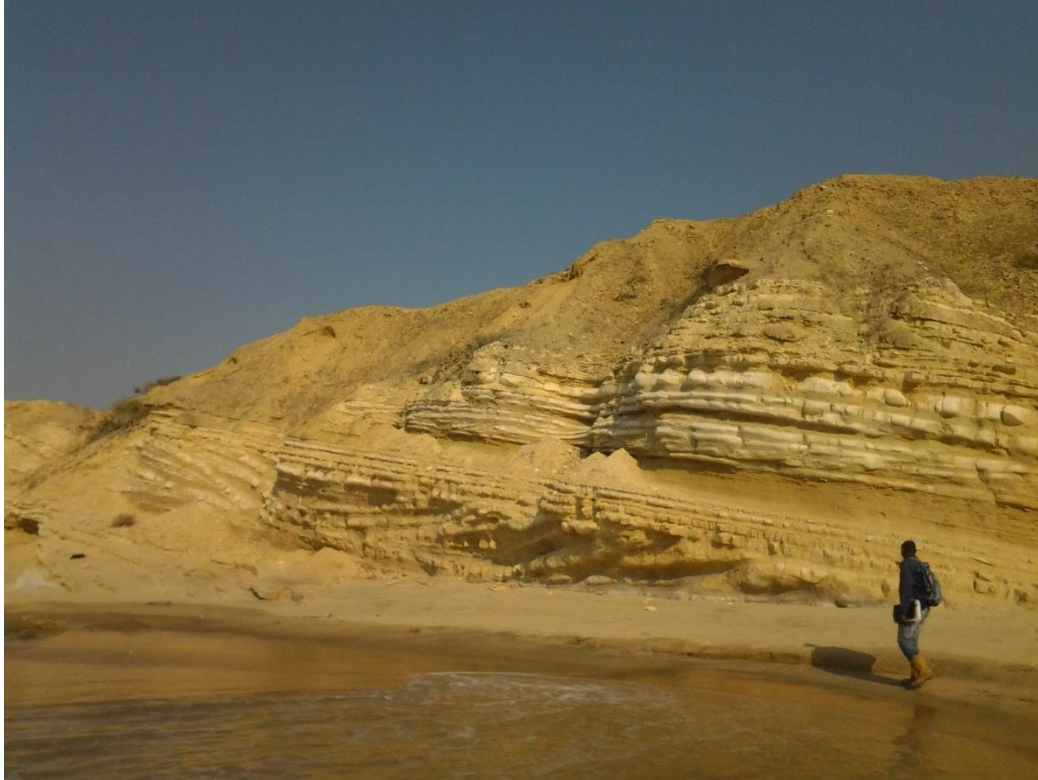
Figura 5.13 - Imagem que ilustra uma panorâmica da Estação 9, observando-se a existência de falhas na arriba, associadas a dobras de arrasto e, na parte superior, o depósito de praia mencionado no texto.

As consequências das instabilidades afetam o espaço desocupado de savana junto ao topo da arriba, mas, sobretudo, a área adjacente de sopé, ao longo da qual existe um estreito troço de praia frequentado por pescadores e veraneantes. Como causas externas que estão na base do aumento da inclinação do talude/vertente, considera-se a erosão superficial e a infiltração de água aquando fenómenos meteorológicos extremos, assim como os efeitos da ondulação, principalmente durante as calemas. Quanto a causas internas, devem-se referir a litologia, a estrutura geológica (falhas, diáclases e a estratificação) e aumento da pressão da água.

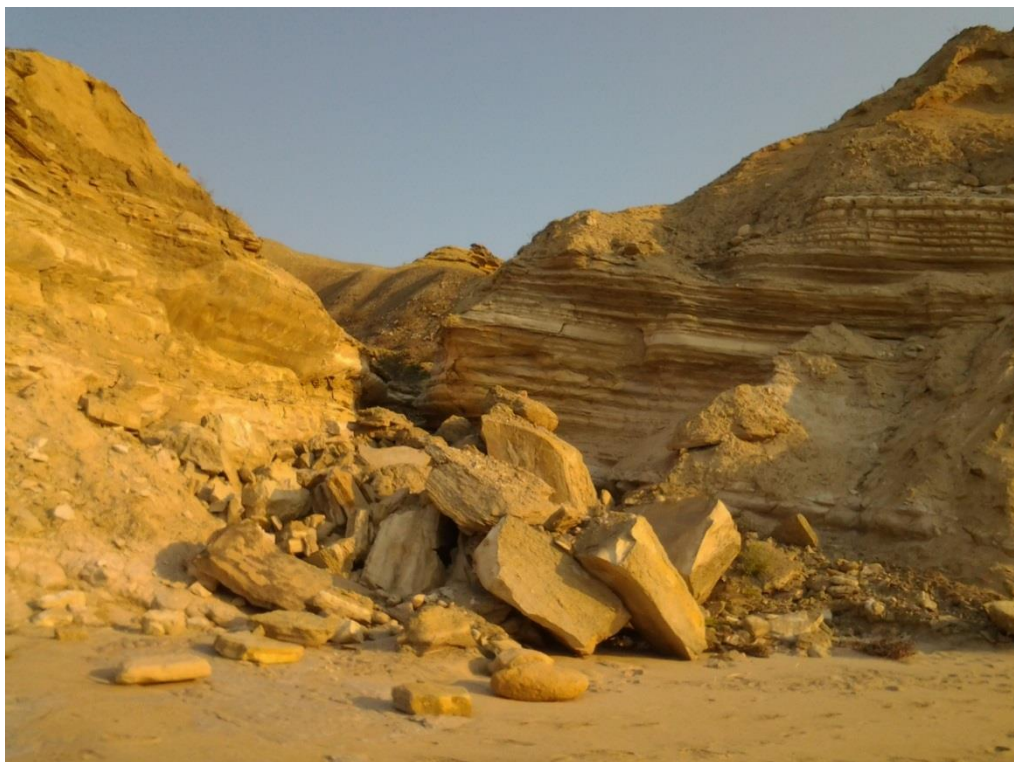
Não há trabalho de estabilização ou de proteção do talude/vertente. A velocidade dos movimentos dos blocos varia entre muito rápida a rápida. Os estados de atividade de instabilidades foram qualificados de instabilidades ativas e suspensas, sendo não ativas no momento do estudo. O volume do material afetado pela instabilidade analisou-se entre: 1,60 m x 1,90 m x 30 m. As consequências da instabilidade afetam consideravelmente uma vasta área da praia e pesca. Causas externas da instabilidade só existem devido ao aumento da inclinação do talude/vertente, à infiltração de água durante períodos de precipitação intensa e à erosão superficial. As causas internas são, essencialmente, as seguintes: a litologia, a estrutura geológica (estratificação, falhas e diáclases), o aumento da pressão da água e a diminuição da resistência dos terrenos.

Figura 5.16 – Aspeto da arriba ativa na Estação 13, frente à linha de água mencionada no texto. Observa-se, em primeiro plano, um fluxo de detritos e alguns materiais remobilizados pela deriva litoral, a par de diversos desmoronamentos e materiais de vertente silto-argilosos, ligados a fluxos.

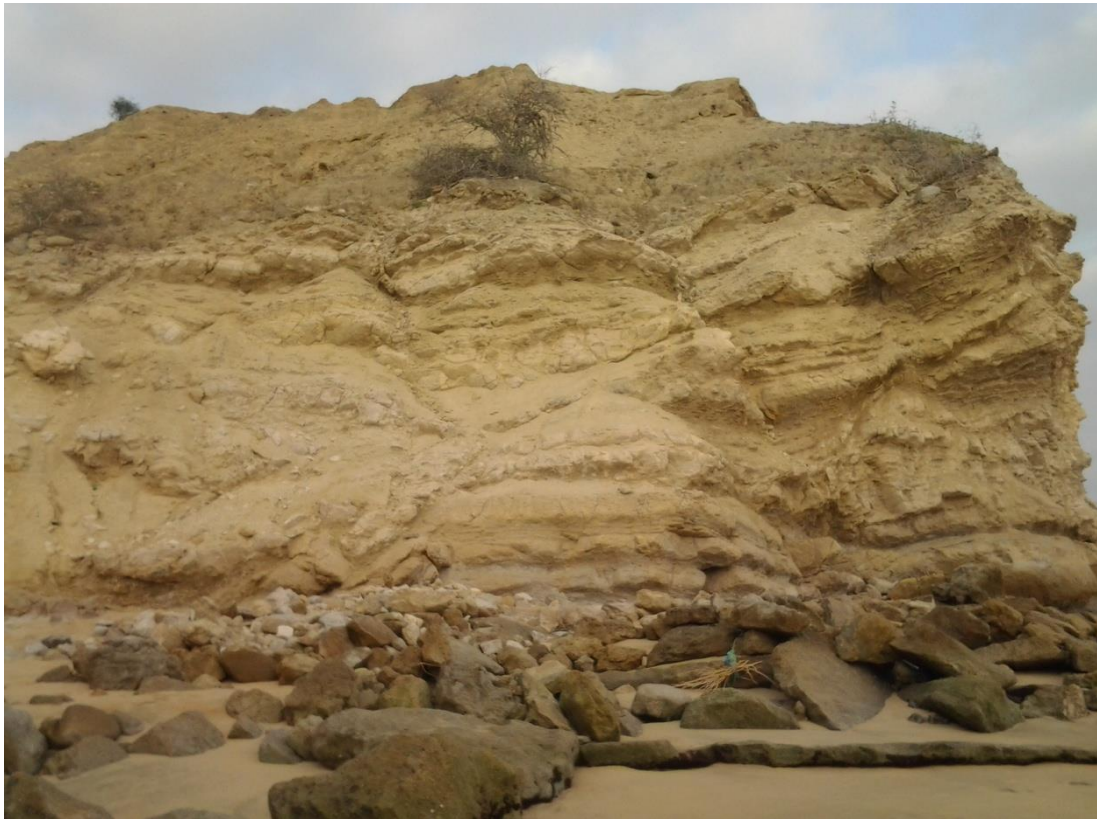
Figura 5.17 – Aspeto da arriba do Cuio na Estação 14, observando-se o maciço calcário fraturado, compostos por calcários, calcários margosos e margas da Formação de Quissonde.

As consequências das instabilidades afetam, sobretudo, a praia e uma vasta zona balnear. Causas externas estão na base, infiltração de água e erosão superficial. Quanto as causas internas, devem-se a litologia, estrutura litológica (falhas, diáclases e a estratificação), e aumento da pressão da água, diminuição de resistência dos terrenos.

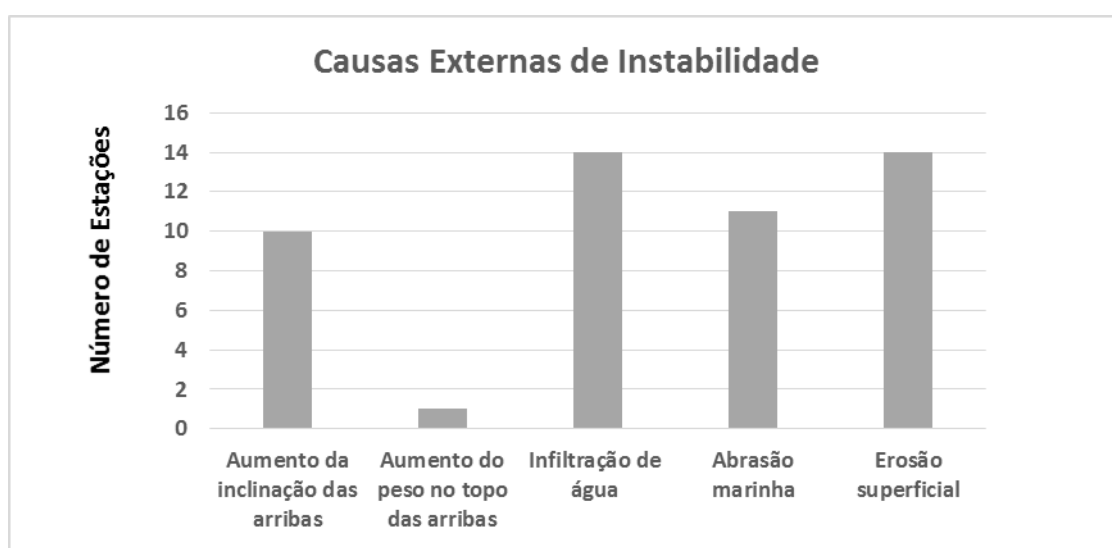
As causas externas de instabilidade, nas áreas de estudo são: a infiltração da água e a erosão superficial na totalidade das estações (100,0%), o incremento do peso no topo da arriba numa só estação (7,1%), o aumento do pendor das vertentes e arribas em 10 estações (71,4%) e a abrasão marinha em 11 estações (78,6%) (Fig. 5.24).

Figura 5.24 - Causas externas da instabilidade nas arribas.
