**ESTUDO DAS SITUAÇÕES DE INSTABILIDADE DE
TALUDES NA ÁREA DA CATUMBELA
(BENGUELA – ANGOLA)**

MESTRADO EM GEOCIÊNCIAS – AMBIENTE E ORDENAMENTO

Fevereiro, 2015

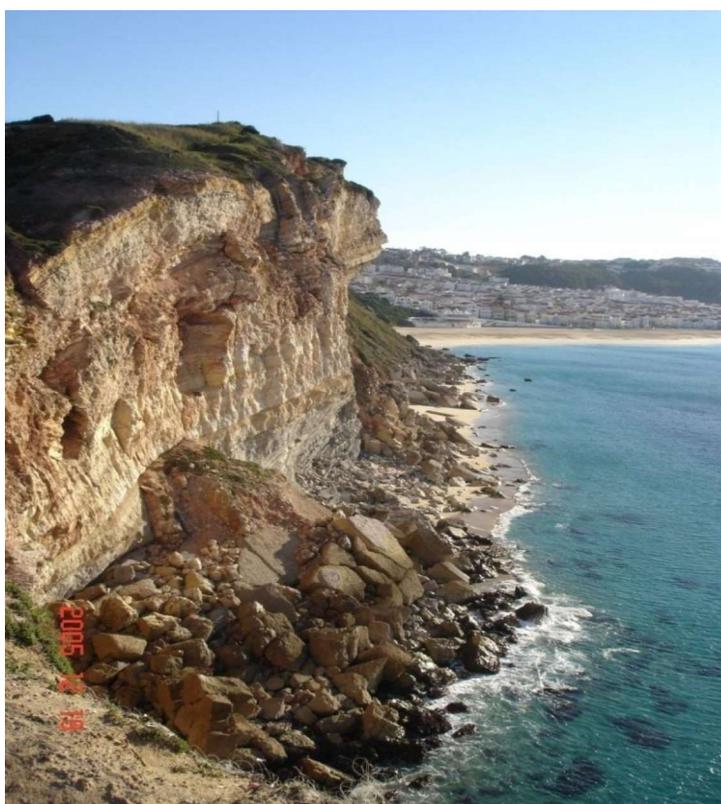
Figura 2.1 – Desmoronamentos na costa oeste de Portugal (Andrade, 2012).

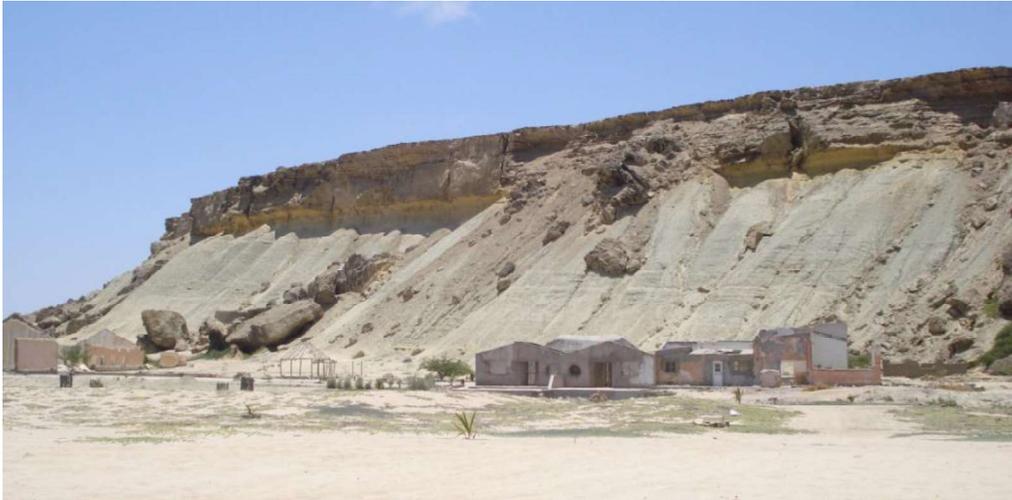
Figura 2.2 - Queda de blocos na Baía das Pipas (Namibe) (Andrade, 2009).

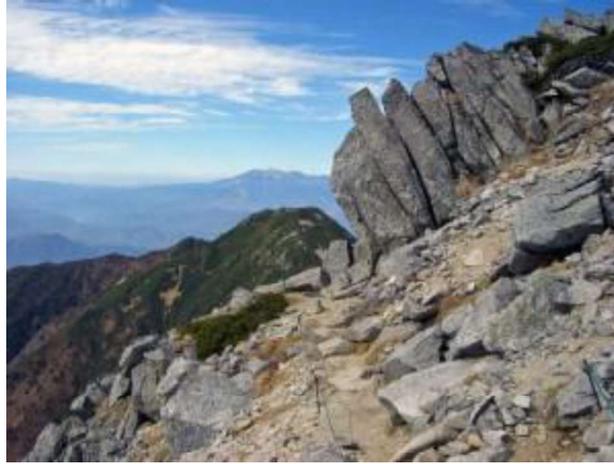
Figura 2.3 – Basculamento, retirado de AHI (2014).

Nos basculamentos verifica-se um movimento de rotação de material rochoso, de detritos ou de solo em redor de um eixo situado inferiormente ao centro de gravidade do material instabilizado. O tipo de movimento está relacionado com a presença de descontinuidades de pendor elevado e de sentido contrário ao do declive da face do talude/vertente (Fig. 2.3). O movimento apresenta valores de velocidade muito variáveis, desde extremamente lentos a extremamente rápidos. Os volumes dos materiais envolvidos nestes tipos de instabilidade podem ser muito significativos, verificando-se por vezes volumetrias de cerca de 1 km^3 .

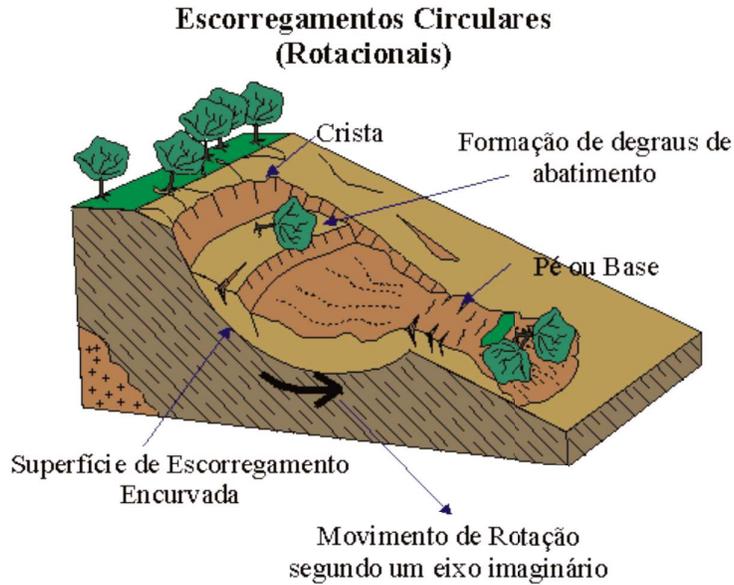
Os deslizamentos rotacionais têm como causas a erosão causada pela precipitação, a abrasão marinha na base das arribas, a ação sísmica, o aumento da pressão da água, as escavações nas encostas efetuadas pela ação humana e o incremento de carga no topo ou na face dos taludes ou vertentes.

Figura 2.4 - Representação de um deslizamento rotacional adaptado de Infanti Jr. & Filho (1998).

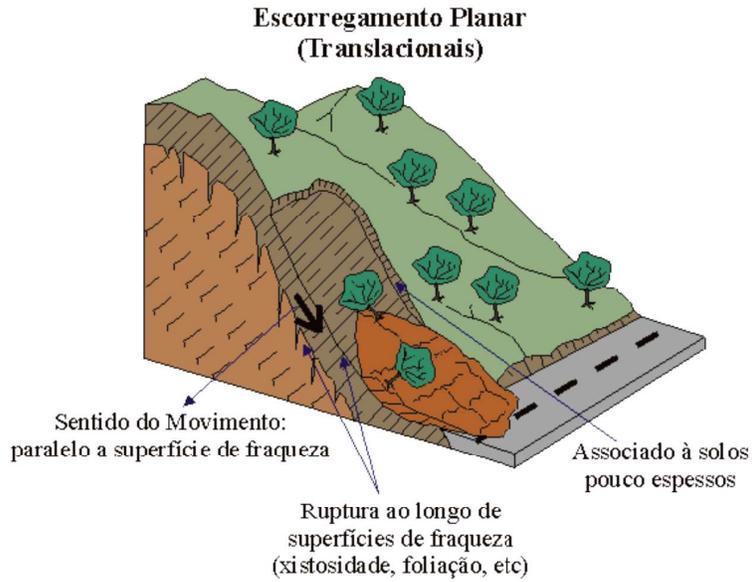
Os deslizamentos translacionais correspondem a movimentos de velocidade moderada a rápida de material rochoso, de detritos ou mesmo solos que estão relacionados com superfícies de descontinuidades como a estratificação, a xistosidade, as diáclases, os planos de falhamento, as superfícies de contacto entre diferentes graus de alteração.

Figura 2.6 - Representação de um deslizamento translacional adaptado de Infanti Jr. & Filho (1998).

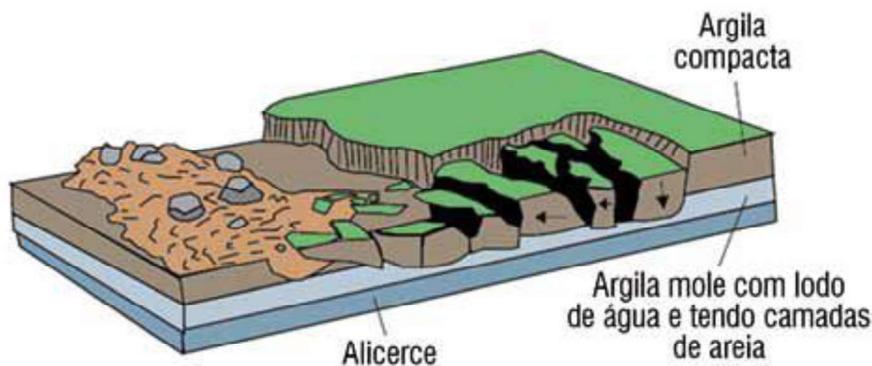
Varnes (1978) distinguiu as expansões laterais: Um tipo ocorre no material rochoso e sem a formação de uma superfície de rotura identificável, enquanto o outro corresponde a expressões laterais em solos coesivos que são subjacentes a materiais que apresentam um fluxo plástico (Fig. 2.8).

Figura 2.8) – Representação da expansão lateral onde se pode observar o material que pode sofrer liquefação, e que se situa inferiormente à camada superficial, retirado de Highland & Bobrowsky (2008).

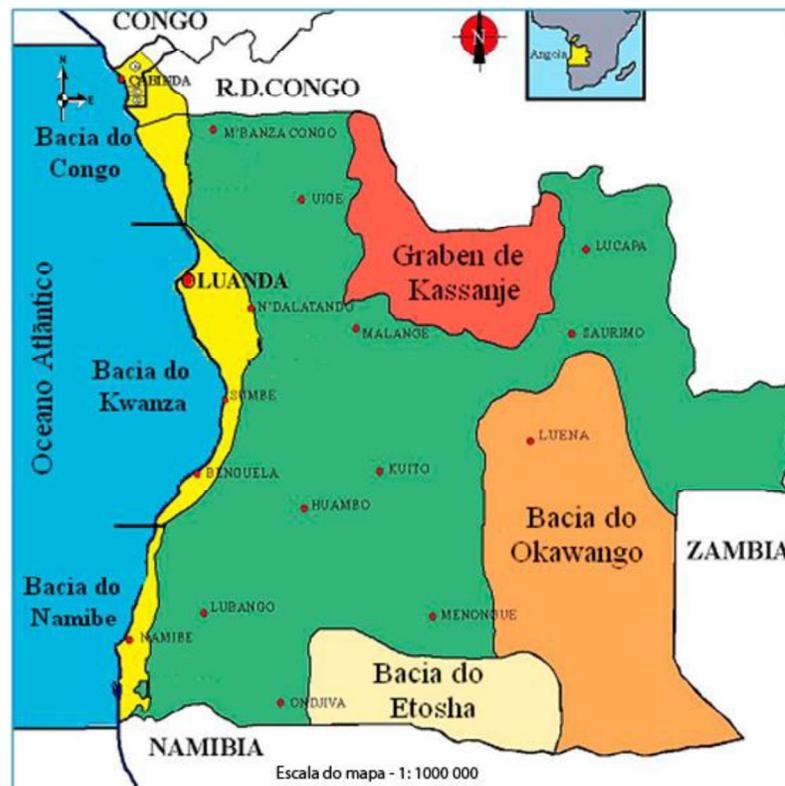
Figura 3.5 – Principais bacias sedimentares da margem atlântica (Araújo, et al., 1998; Victorino, 2012).

As unidades morfoestruturais de natureza essencialmente sedimentar, ligadas à evolução meso-cenozóica da margem continental do território angolano, no quadro dos episódios de *rifting* e distensão do oceano Atlântico Sul são subdivididas tradicionalmente em cinco sectores (Fig. 3.5), os quais se resumem a três bacias costeiras, designadas por Bacia do Congo (situada entre o rio Zaire e a Ponta da Musserra), a bacia do Kwanza (entre a Ponta

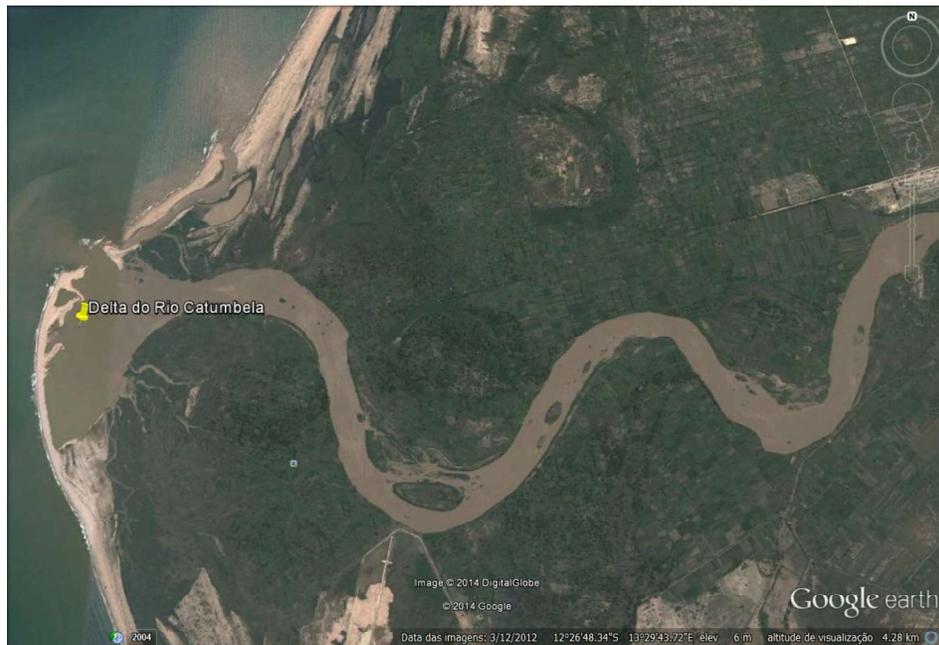
Fig. 3.7 - Panorâmica aérea do curso inferior e do delta do Rio Catumbela, durante um episódio de cheia (Imagem composta a partir do Google Earth, (2014).

1 – Durante a transgressão flandriana, no decurso do Holocénico, ter-se-ia constituído o delta do rio Catumbela, sobre o qual, já numa fase regressiva, este curso de água teria deslocado o seu leito de uma posição situada mais a Norte e orientada para a atual restinga do Lobito, até ocupar a sua localização presente (Fig. 3.7).

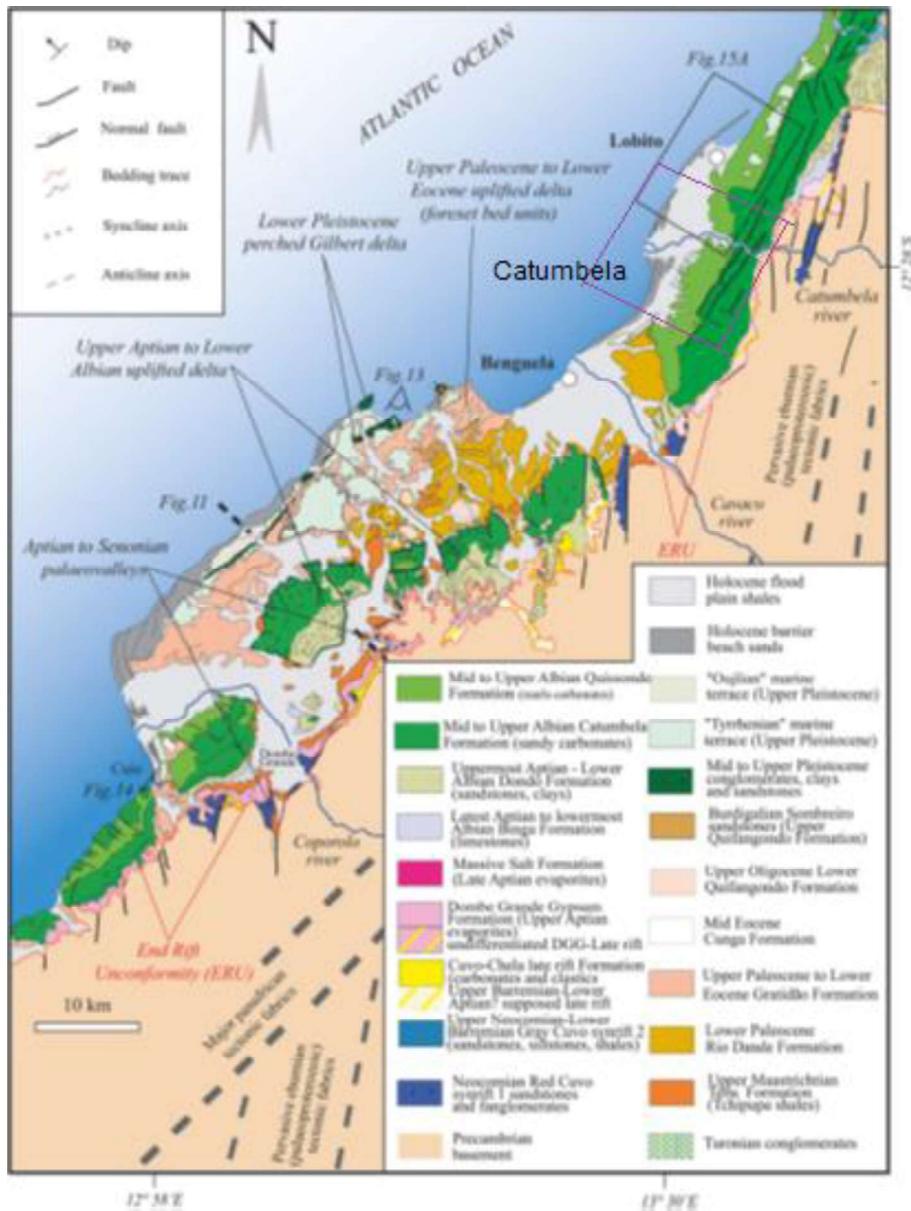
A geologia da Província de Benguela compreende uma sucessão de unidades de idade pré-câmbrica a cenozoica (Figs. 3.8 e 3.9), das quais as de natureza sedimentar se centram na região costeira do litoral atlântico, inserindo-se no contexto da Bacia Sedimentar Costeira de Benguela, de idade cretácica a quaternária. Este último é precisamente o contexto de enquadramento da área de estudo, situada no Município da Catumbela, em que predominam as rochas carbonatadas marinhas e sedimentos de cobertura.

Figura 3.8 - Carta geológica da bacia de Benguela adaptado de Guiraud et al. 2010.

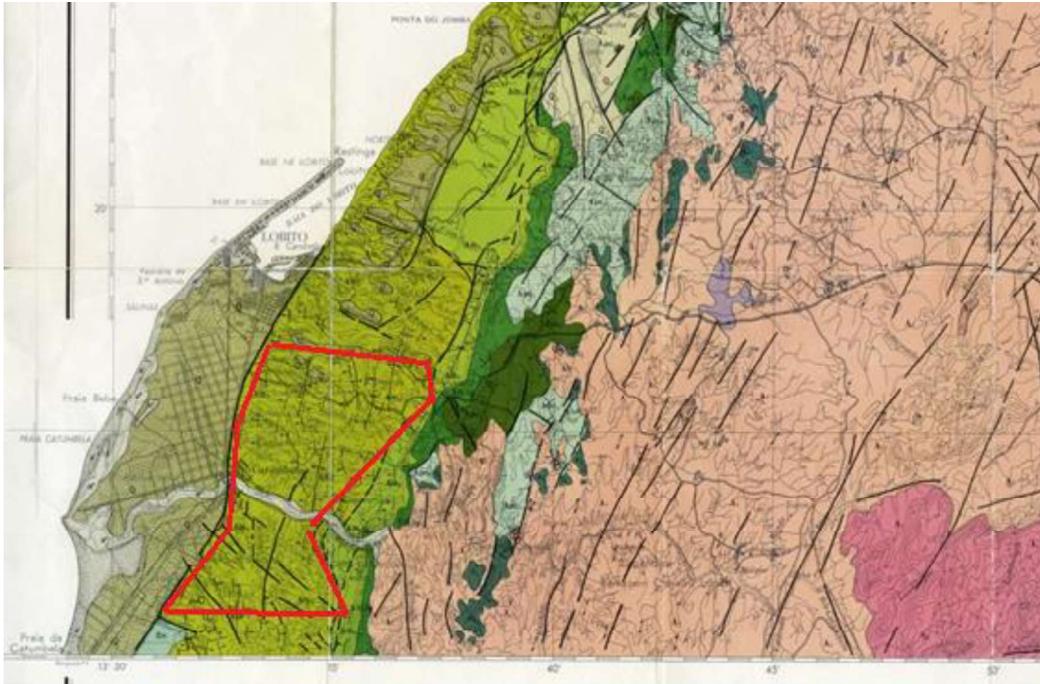
Figura 3.10 - Localização da área de estudo a partir da Carta Geológica de Angola a folha 227/228 – Lobito, dentro da unidade Albiano superior (Alb 3).

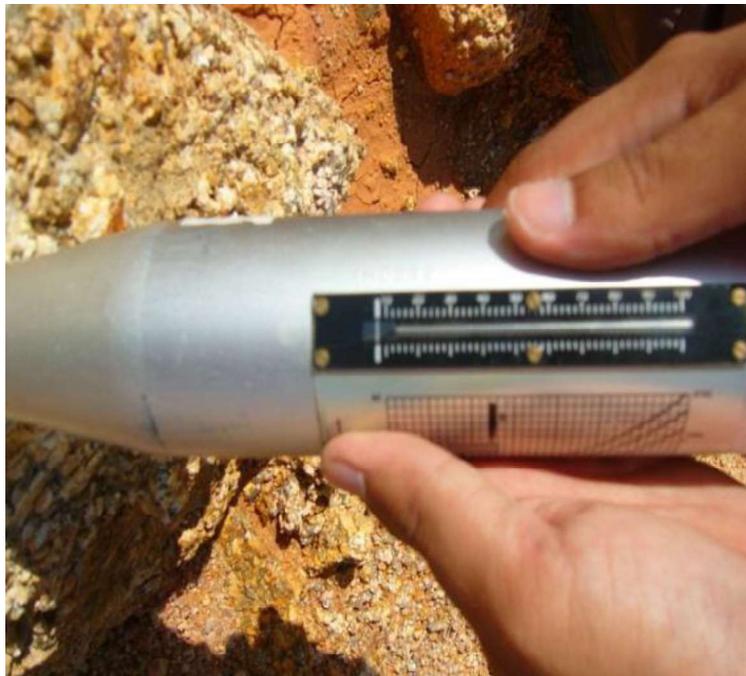
O martelo Schmidt (Fig. 4.2) é um instrumento portátil, relativamente económico e que pode ser utilizado para determinar a dureza da superfície de um maciço rochoso. O teste pode ser executado rapidamente e de forma eficaz, tanto em laboratório, como “in situ”. O martelo apresenta uma haste metálica numa das extremidades, essa haste é pressionada contra a superfície a testar permitindo através do ressalto de uma mola, localizada no interior do martelo de Schmidt, determinar a dureza de Schmidt (R) cujos valores variam entre 0 a 100. A superfície a ensaiar deverá ser preferencialmente pouco alterada, podendo ser limpa previamente à execução dos ensaios.

Figura 4.2 - Martelo de Schmidt, retirado de Mohamad et al.(2011)

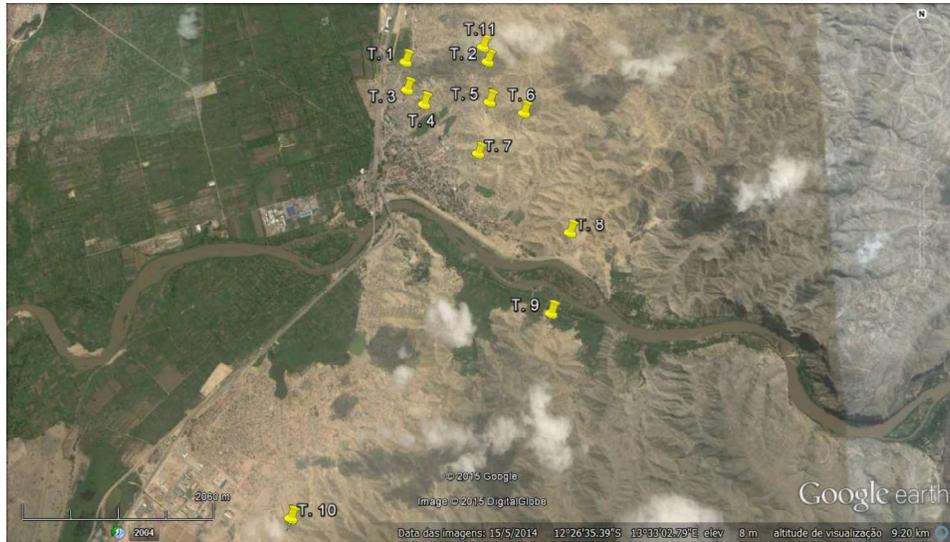
Os principais tipos de instabilização identificados foram os desmoronamentos, verificando-se também fluxos e deslizamentos. A velocidade dos movimentos foi classificada, de modo geral, como muito rápida a rápida.

Figura 5.1 - Imagem da localização dos taludes estudados recorrendo a imagem do Google earth (T. 1 - Talude 1; T.2 - Talude 2; T. 3 - Talude 3; T. 4 - Talude 4; T. 5 - Talude 5; T. 6 - Talude 6; T. 7 - Talude 7; T. 8 - Talude 8; T. 9 - Talude 9; T. 10 - Talude 10; T. 11 - Talude 11).

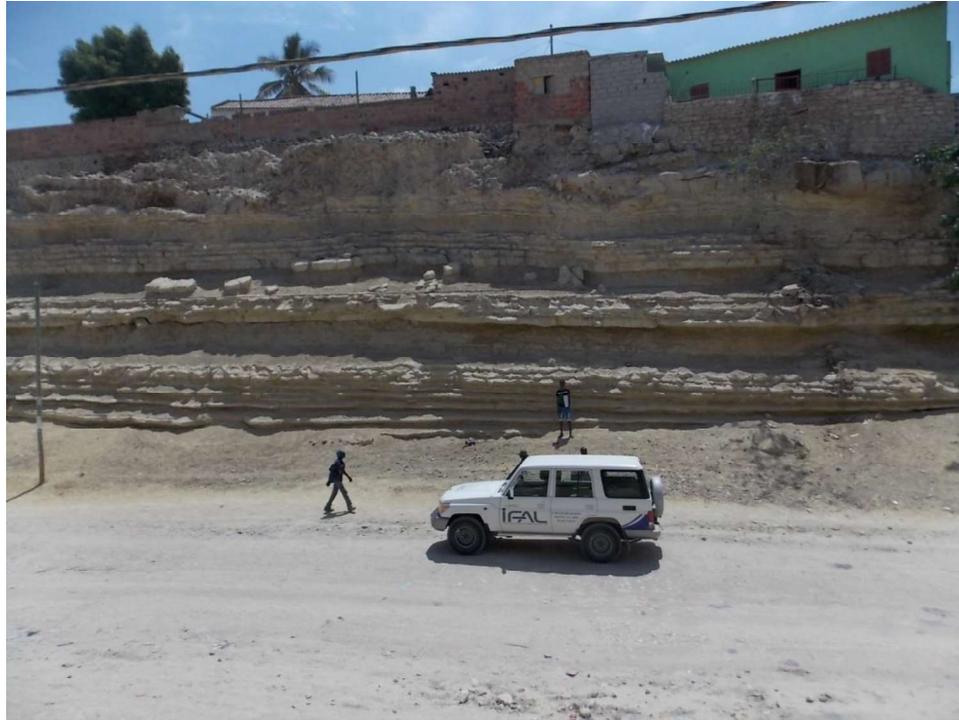
Como o Talude 1 é adjacente a uma via de comunicação, as instabilizações têm como consequências afetar os utilizadores da rodovia Catumbela – Lobito (área da Calumba), os transeuntes e também algumas habitações (Fig. 5.2).

Figura 5.2- Talude 1 (Bairro do Cambambi), onde se pode observar estratificação de calcários e margas, as situações de quedas de blocos e as consequências desta instabilidade.

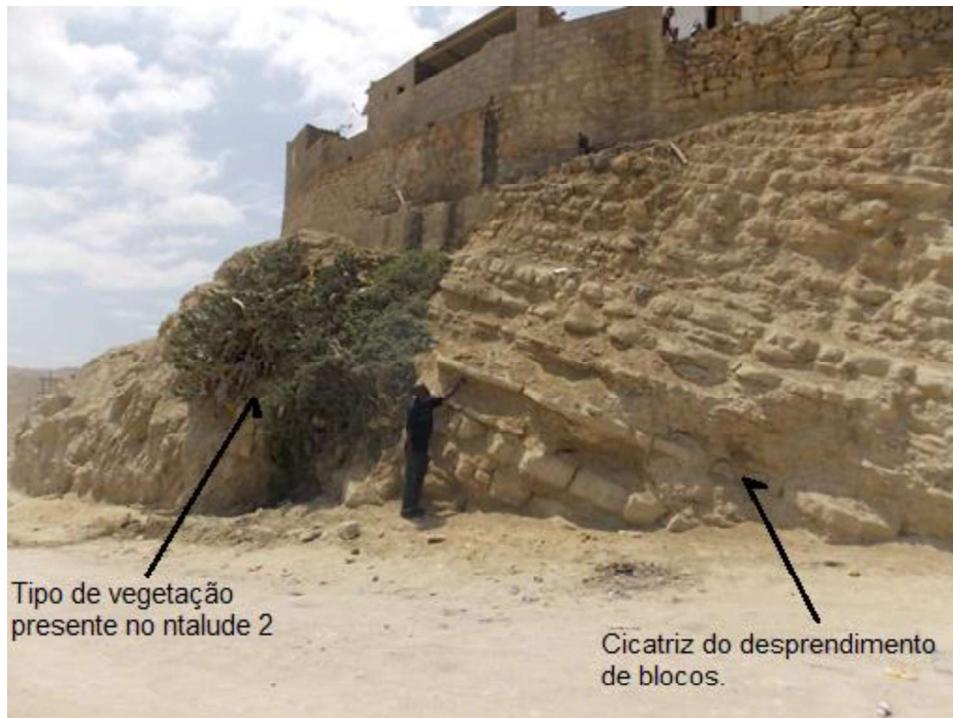
Os movimentos de instabilidade afetam os utentes da via de comunicação que liga o bairro do Poli ao bairro do Alto Niva, bem como as habitações localizadas nas imediações e na parte superior do talude. As causas externas da instabilidade estão relacionadas com o incremento do peso no talude, em particular no seu topo, e também com a infiltração da água e a erosão superficial. Como causas internas principais podem referir-se o aumento da pressão da água e a diminuição de resistência do terreno.

Figura 5.3 - Talude 2 (Bairro do Poli), onde se pode observar a litologia presente no talude, a vegetação e alguns blocos instabilizados. Verifica-se ainda a presença de uma cicatriz relacionada com o desprendimento de blocos.

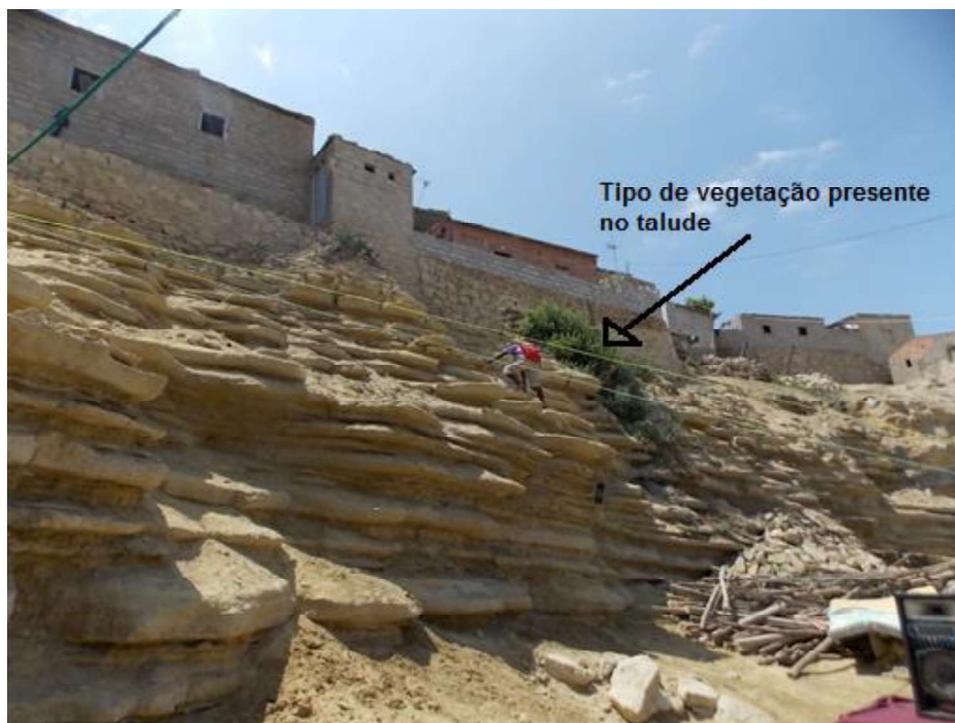
Os movimentos de instabilidade afetam diretamente habitações existentes nas imediações em particular as habitações erguidas por cima do talude (Fig. 5.4). É de registar que já se verificaram alguns danos nas residências, designadamente em períodos de maior precipitação, não existindo presentemente quaisquer trabalhos de estabilização.

Figura 5.4 - Talude 3 (Bairro do Caputo), onde se observa o tipo de vegetação presente, os movimentos de fluxos, a percolação da água, bem como a dimensão das quedas de blocos.

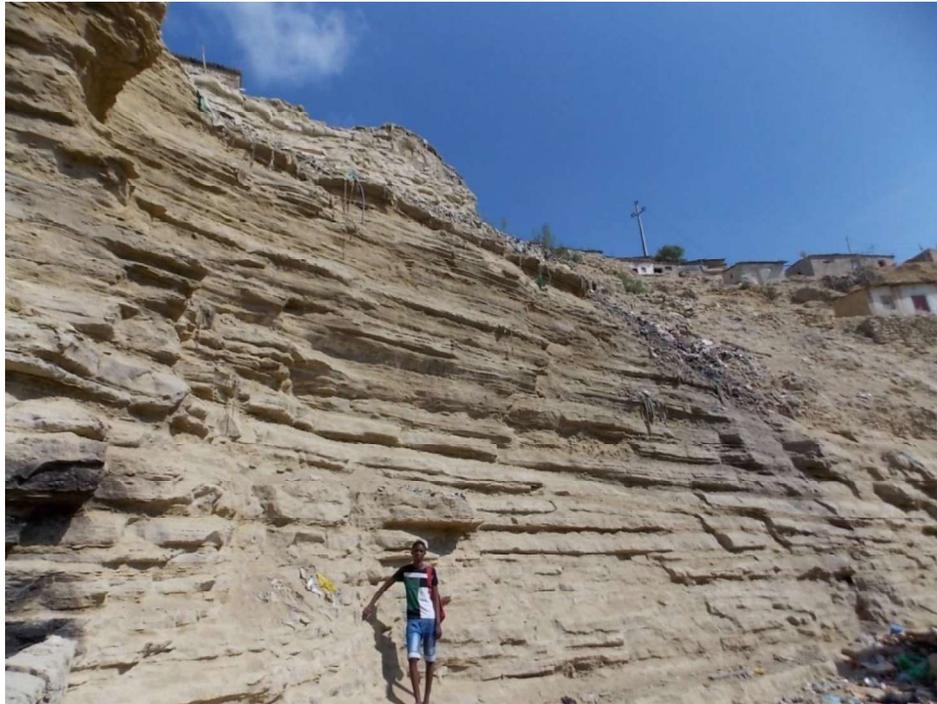
As principais consequências da instabilização foram danos em habitações e também provocaram feridos. Esta instabilidade tem como causas internas a própria litologia, a diminuição de resistência dos terrenos, a estrutura geológica – diaclasamento e estratificação, por vezes planos de falhamento, e como causas externas o aumento do peso do talude, a erosão superficial (como se pode comprovar pela configuração do talude na Fig. 5.5) e a presença da água.

Figura 5.5 - Talude 4 (Bairro do Caputo baixo), onde se observa a alternância dos estratos de calcários e de margas, bem como se pode visualizar a erosão superficial.

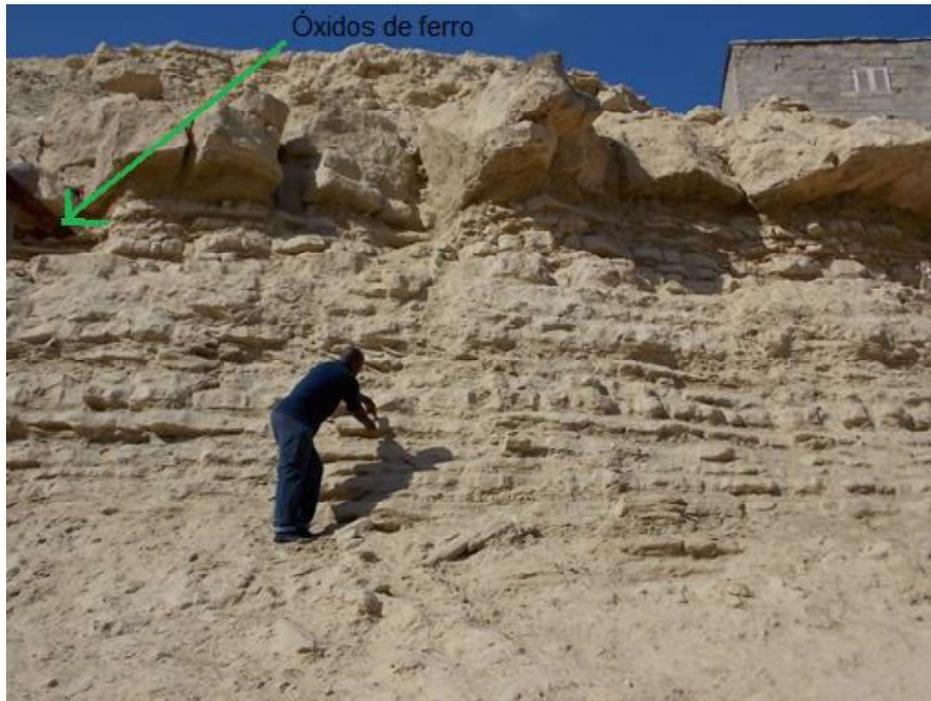
As causas principais da instabilidade estão relacionadas com as características litológicas e a fracturação, em particular o diaclasamento, a ação da água e presença frequente de animais, de modo particular os cabritos e cabras, que circulam na parte superior e na própria face do talude.

Figura 5.6 -Talude 5 (Bairro da Tata - Cal), visualização da estratificação e presença de óxidos de ferro.

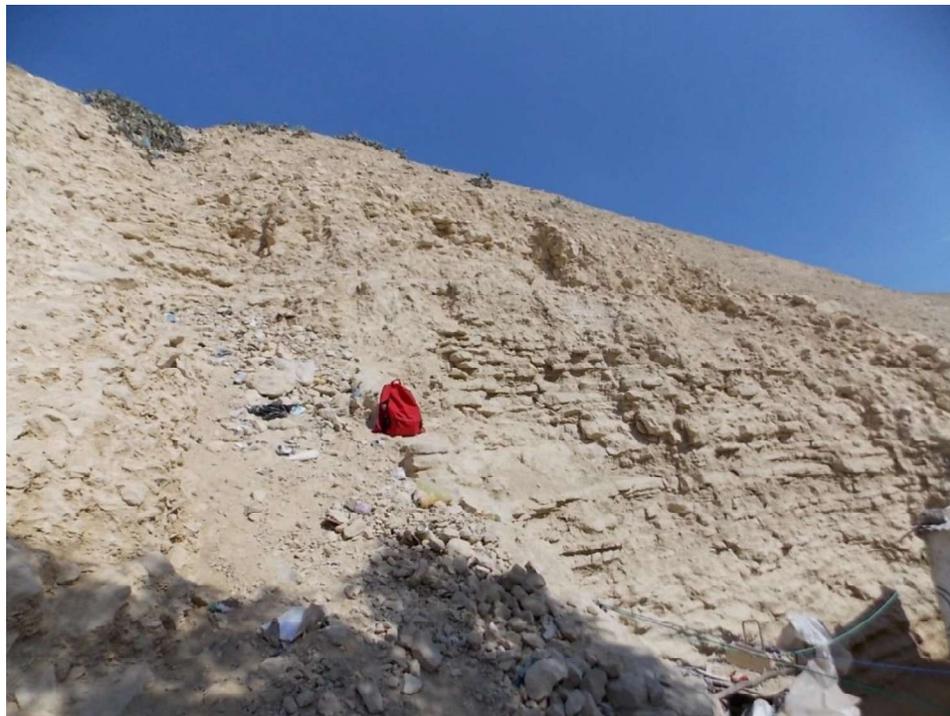
Apresenta uma instabilidade ativa e os seus tipos vão de quedas de blocos a fluxos de detritos (Fig. 5.7), regista-se a presença de escavações no pé do talude pondo em grande risco as residências erguidas ao redor. Na parte inferior do talude as dimensões da instabilidade chegam a atingir valores superiores a 10m³. A velocidade dos movimentos foi considerada muito rápida a rápida. O aumento da altura do talude, a infiltração da água e a erosão superficial correspondem às causas externas da instabilidade e as internas têm a ver com a própria litologia e a estrutura geológica, bem como o incremento da pressão da água.

Figura 5.7 - Talude 6 (Bairro da Tata - Curva), onde se pode observar movimentos de instabilidade.

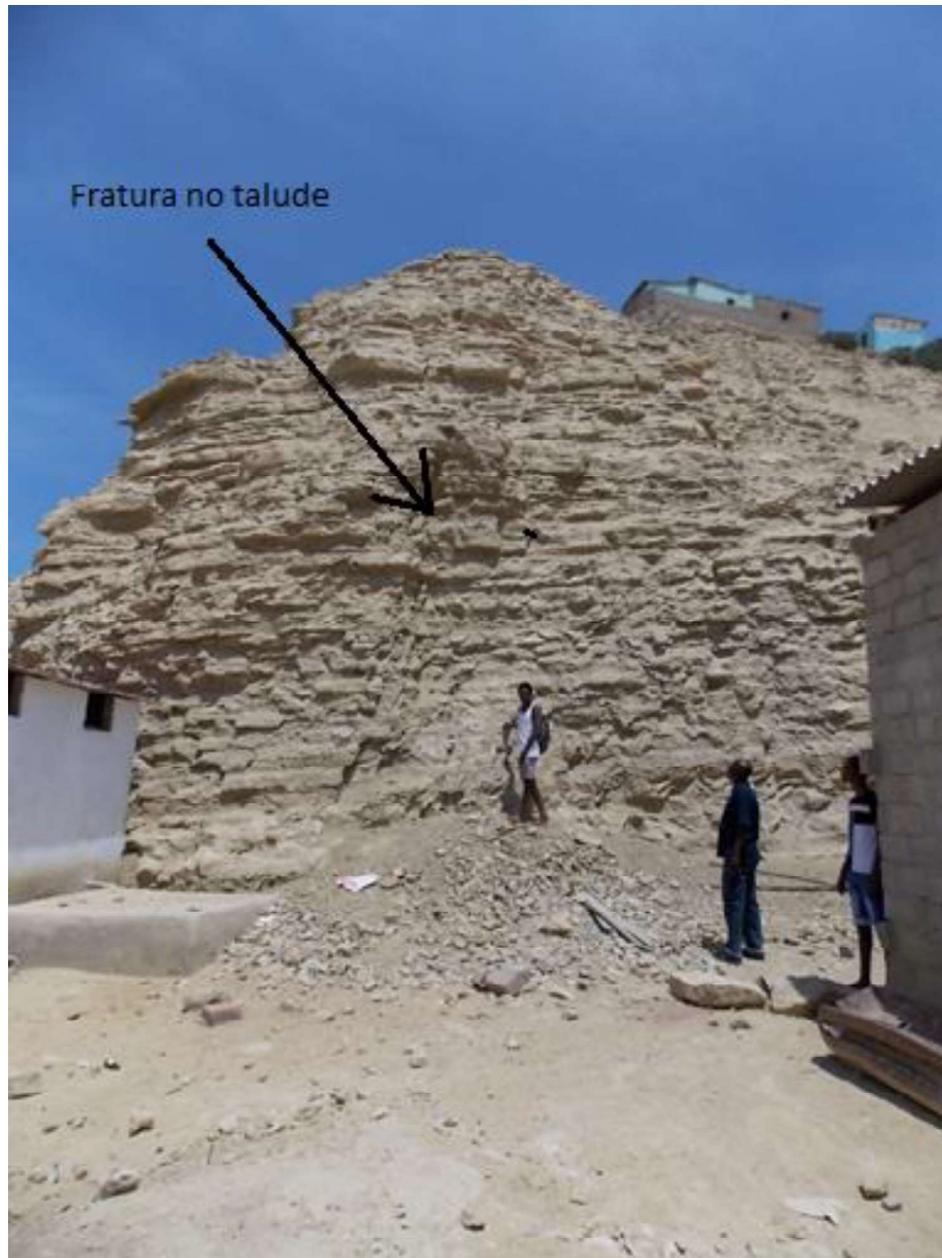
As consequências da instabilização são danos nas habitações e uma capela católica que se situa nas proximidades do pé do talude. Esta instabilidade tem como causas internas a própria litologia, a estrutura geológicas como as diáclases e os planos de falhamento, a diminuição de resistência dos terrenos e como causas externas aponta-se o aumento do peso na crista do talude, a infiltração de água e a erosão superficial.

Figura 5.8 - Talude 7 (Bairro da Vila Flor - Cametido), onde se observam as consequências da instabilidade que podem atingir os edifícios habitacionais localizados próximo do talude.

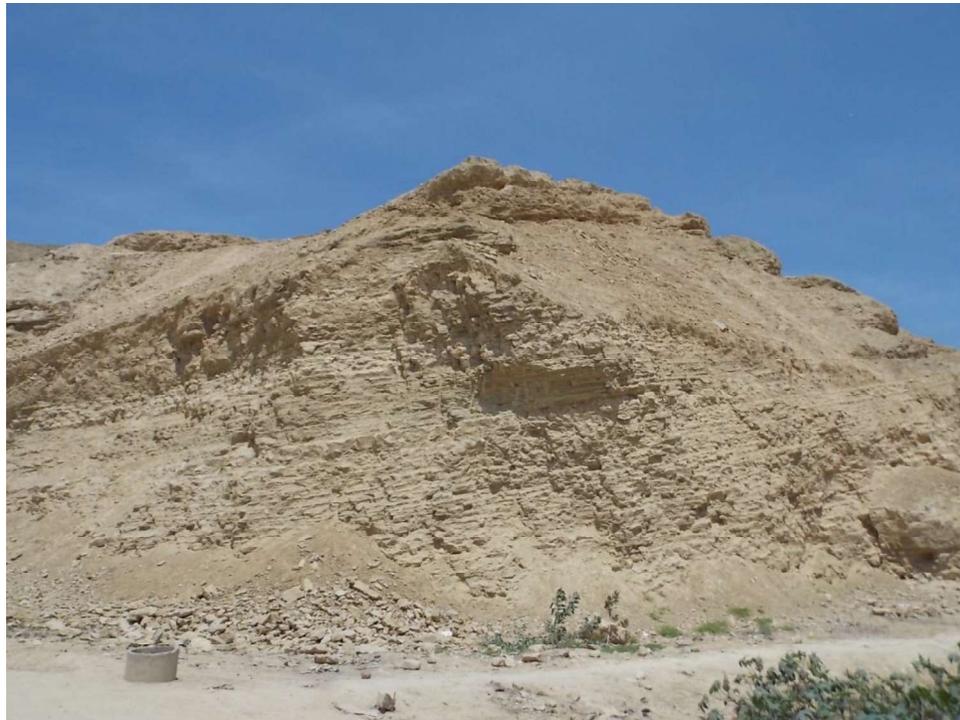
A dureza de Schmidt que foi determinada nos calcários é de 24,0. Os movimentos de instabilidade têm como causas a litologia, a diminuição de resistência dos terrenos, a estrutura geológica – falhas, e como causas externas aponta-se a infiltração da água e as vibrações. As situações de instabilidade podem provocar danos nas habitações e atingir as vias de comunicação.

Figura 5.9 - Talude 8 (Bairro do Chiúle), onde se destaca a ação antrópica na alteração da geometria dos taludes.

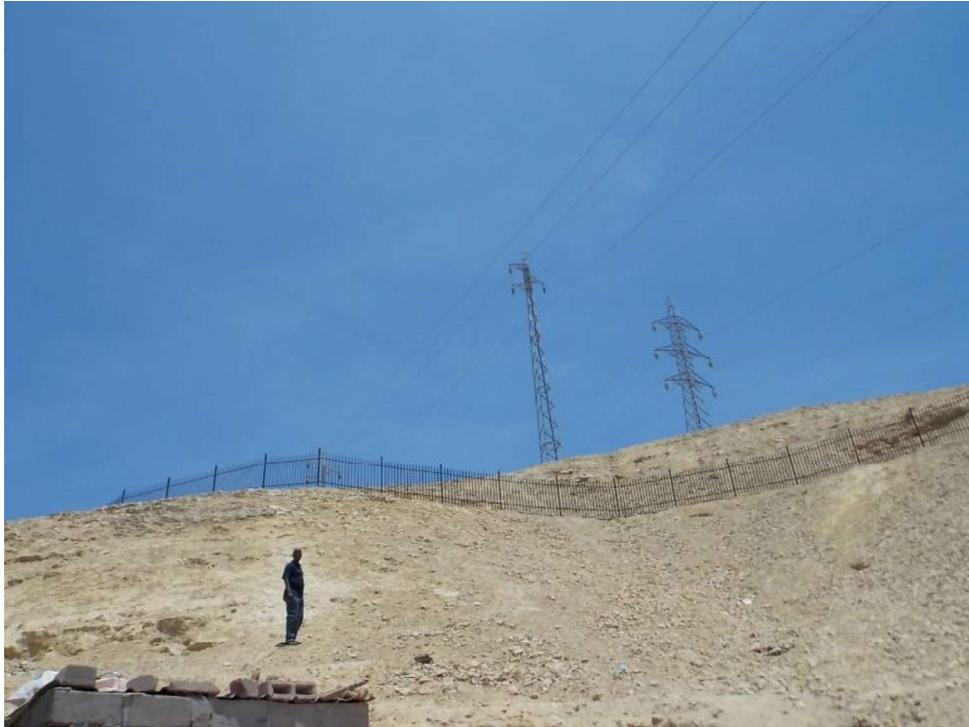
As consequências da instabilização são danos nas habitações (Fig. 5.10), numa escola e num posto de saúde. Esta instabilidade tem como causas internas a própria litologia, diminuição de resistência dos terrenos, aumento da pressão de água, a estrutura geológica (estratificação, falhas), e como causas externas aponta-se o aumento da inclinação, aumento do peso, a infiltração de água, a erosão superficial e a diminuição da resistência dos terrenos.

Figura 5.10 - Talude 9 (Bairro do S. Pedro) onde se verifica as quedas de blocos.

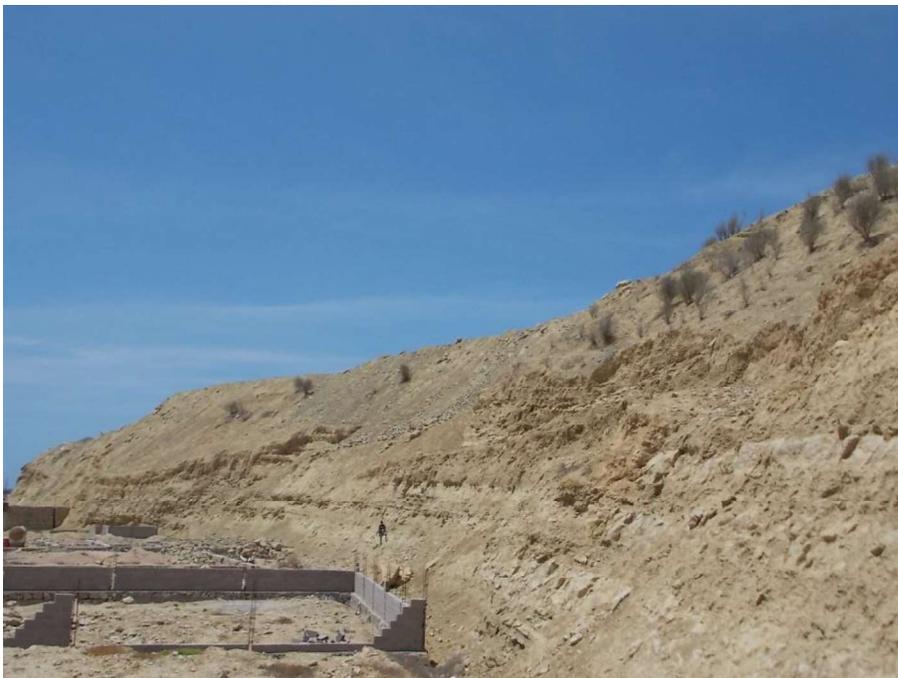
A instabilidade apresenta como causas internas a própria litologia, a estrutura geológica e a ação da água, e como causas externas considerou-se o aumento da altura do talude, a erosão superficial, a aplicação de sobrecarga na parte superior do talude e a infiltração da água.

Figura 5.11 - Talude 10 (Bairro do Luongo) Este talude evidencia a ação humana na alteração da geometria inicial dos taludes.

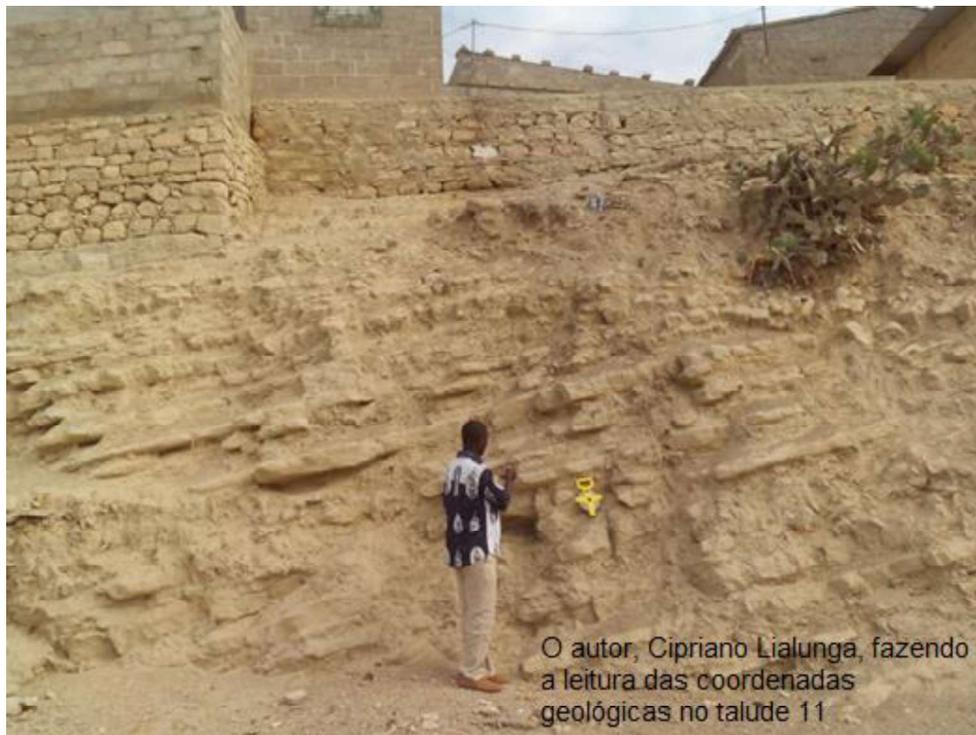
As consequências da instabilização são danos nas habitações, em edifícios comerciais e perturbação no trânsito da via de comunicação que liga o Bairro do Poli ao do Alto Niva. Esta instabilidade tem como causas internas a própria litologia, o aumento da pressão de água, a estrutura geológica (diaclasamento e estratificação), e como causas externas apontam-se as escavações no talude, o incremento de cargas no topo do talude, as vibrações e a infiltração de água (Fig.5.12).

Figura 5.12 - Presença de habitações na parte superior do Talude 11 e queda de blocos.

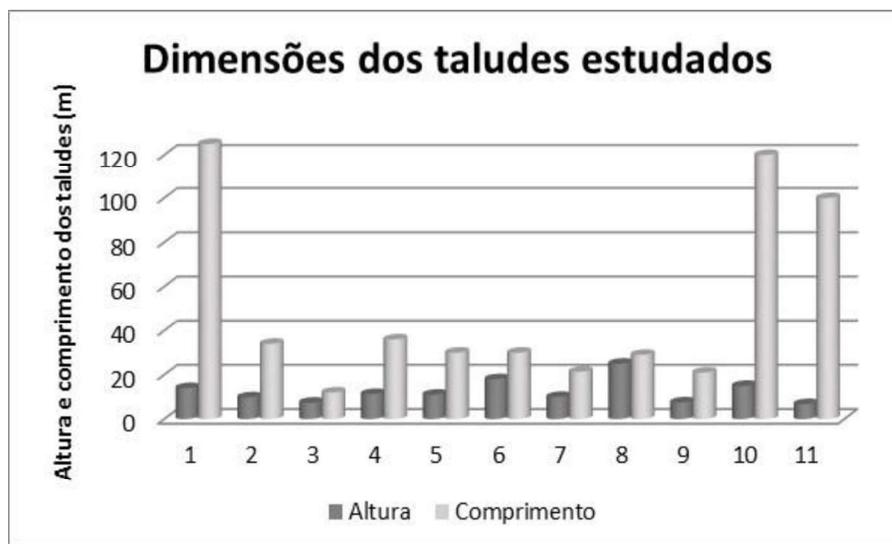
Em relação às dimensões dos taludes, verificou-se que 3 talude apresentam comprimentos superiores a 100 m, neste caso os taludes T 1, T10 e T11, respetivamente com 125 m, 120 m e 100 m. Os restantes 8 taludes têm comprimentos inferiores a 40 m. Para a altura, é de destacar a presença de um talude, com um valor acima de 20 m (Talude 8), sete taludes com altura compreendida entre 10 m e 20 m, e ainda três com uma altura abaixo dos 10 m. (Fig. 5.13).

Fig. 5.13 - Dimensões dos taludes.

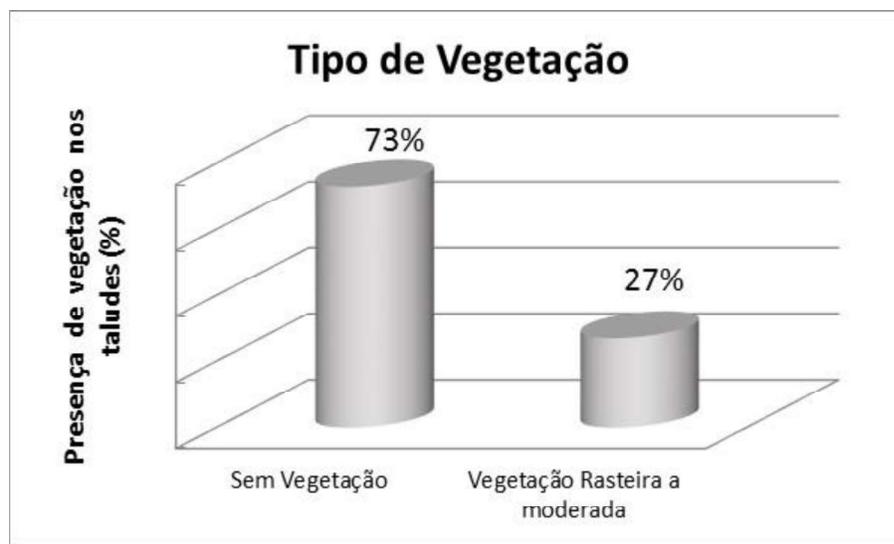
Nos onze taludes estudados verificou-se que em oito deles não se registou a presença de cobertura vegetal, o que corresponde a 72,7%, três taludes (Taludes 2, 3 e 6) apresentam a vegetação rasteira a moderada (27,3%), conforme se pode verificar na Fig. 5.14.

Fig. 5.14 - Distribuição da vegetação nos taludes estudados.

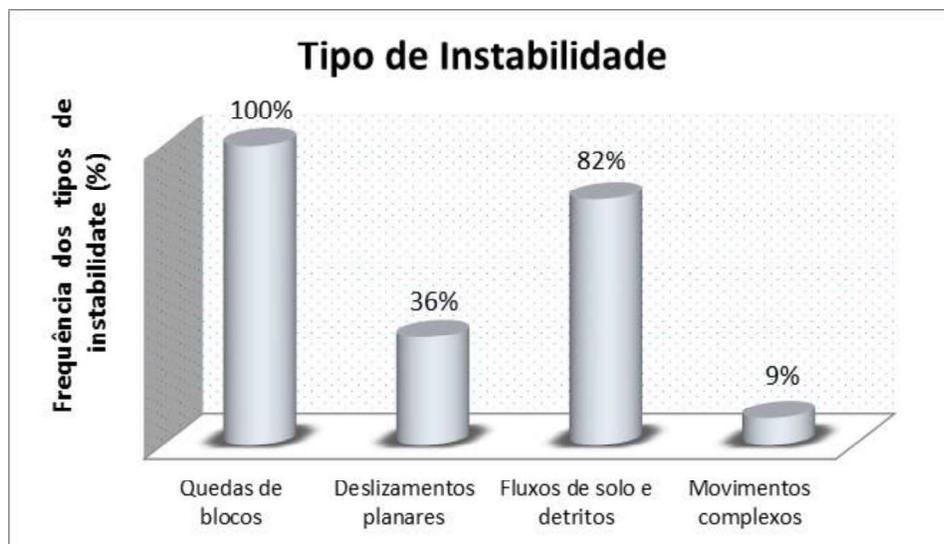
Figura 5.15) - Frequência da instabilidade observada nos taludes (%).

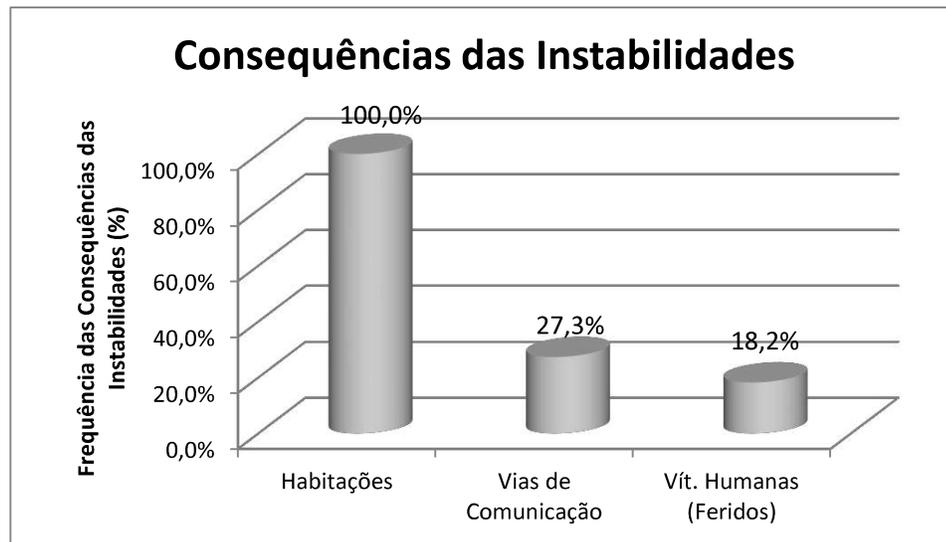
As situações de instabilidade observadas afetaram ou podem provocar danos essencialmente em habitações. Os taludes rodoviários como os Taludes 1, 2 e 11 evidenciaram situações de instabilidade que atingem as vias de comunicação, afetando igualmente as habitações que se localizam na parte superior dos taludes, como se pode observar nas Fig. 5.2. Nos talude 3 e 5 houve o registo de algumas vítimas feridas designadamente crianças (Fig. 5.16).

Figura 5.16 - Consequências das situações de instabilidade observadas nos taludes estudados.

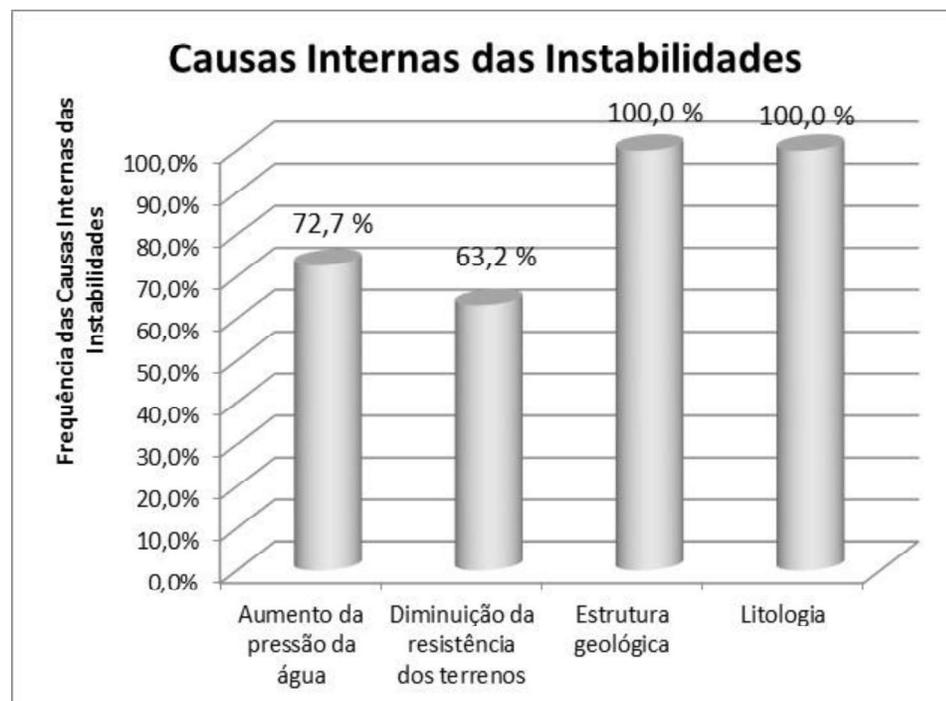
Figura 5.17 - Causas internas das situações de instabilidade nos locais de estudo.

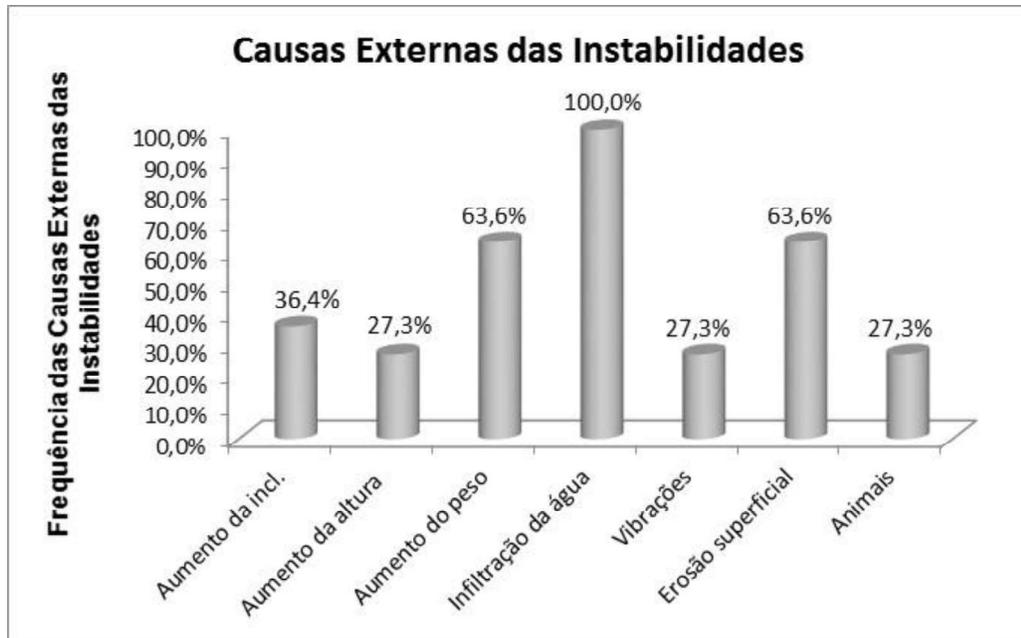
A infiltração da água corresponde a uma causa externa de instabilidade presente em todos os taludes, para sete deles definiu-se o incremento de sobrecargas nos taludes e a erosão superficial como causas externas das instabilidades, enquanto noutros quatro taludes considerou-se o aumento da inclinação do talude; noutros três as causas

externas foram as vibrações, o aumento da altura do talude e ainda a presença/atividade de animais domésticos (Fig. 5.18).

Figura 5.18 - Causas externas das situações de instabilidade detetadas nos taludes.
