ANÁLISE DA ESTABILIDADE DE TALUDES DAS
ÁREAS URBANAS DE LOBITO E CATUMBELA
(ANGOLA)

MESTRADO EM GEOCIÊNCIAS - AMBIENTE E ORDENAMENTO

Dissertação apresentada para obtenção do grau de Mestre em Geociências na área de especialização em Ambiente e Ordenamento.

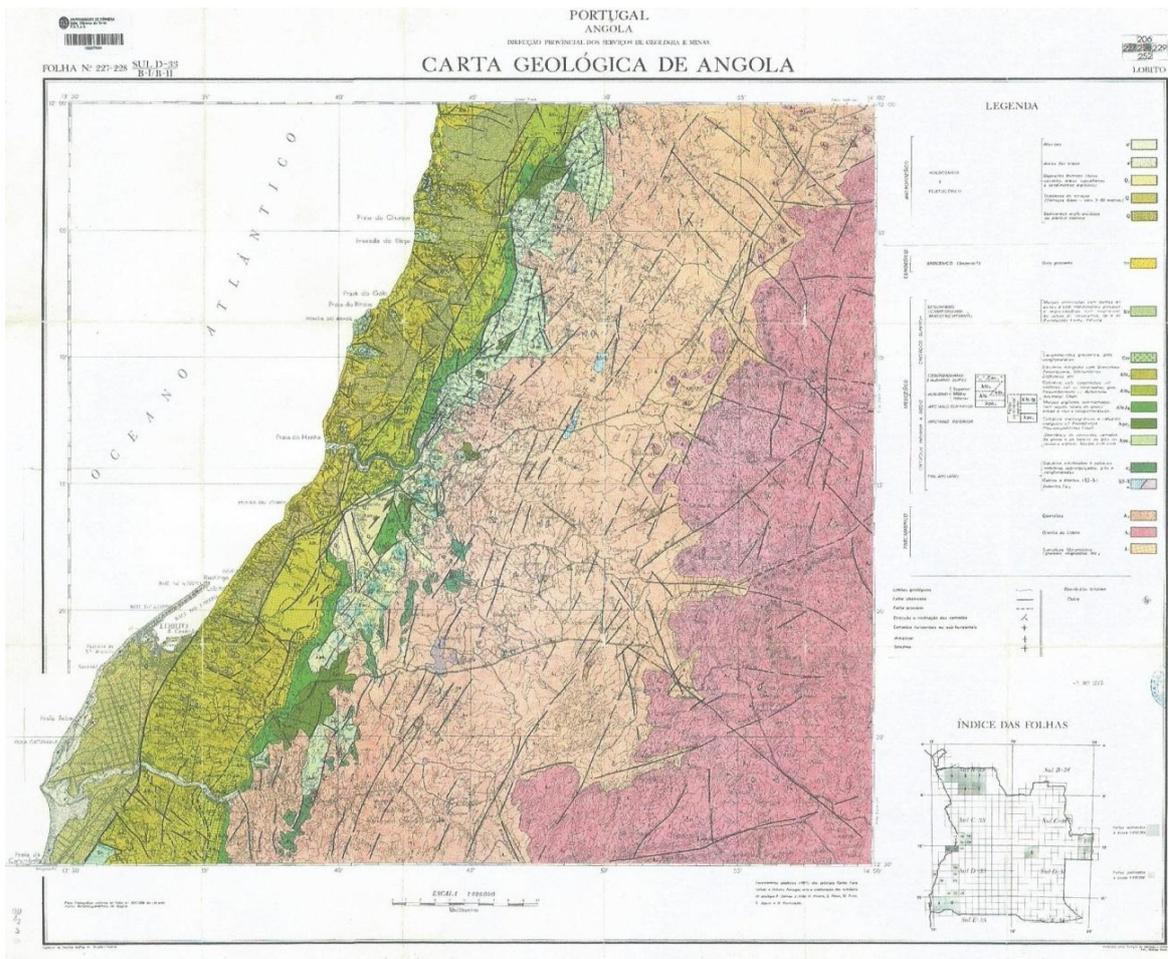
Figura 2.1 – Folhas 227/228 da Carta Geológica de Angola, à escala 1:100.000 (Galvão & Silva, 1972), na qual é possível localizar o Município do Lobito e seu enquadramento na Província de Benguela.

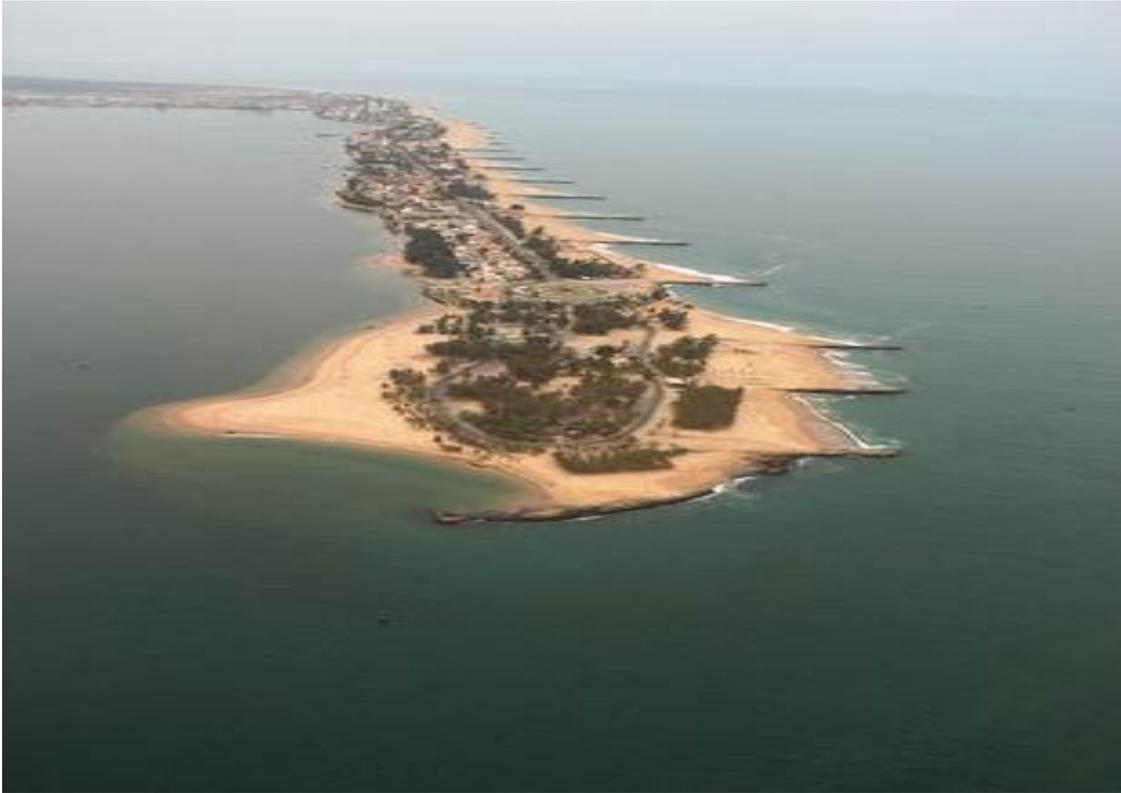
Figura 2.2 – Observação de depósitos arenosos na restinga do lobito, proveniente do delta do rio Catumbela.

O rio Catumbela e a restinga do Lobito, pelas suas dimensões no contexto regional e local, constituem aspetos geomorfológicos sedimentares de maior realce ao longo da costa angolana (Carvalho, 1961). Estes estão associados ao fenómeno da deriva litoral, cuja dinâmica mais efetiva de Sul para Norte, durante as calemas, permite deslocar grandes volumes de sedimentos aluvionares, os quais vão formar, além do delta, a bela restinga do Lobito, com mais de 5 Km de comprimento e uma largura de cerca 150 m (Fig. 2.2). A restinga do Lobito desempenha um papel de proteção contra a atuação dos processos erosivos na frente de arribas calcárias que se estendem do Lobito para Norte, apesar de não ter extensão suficiente para mitigar a erosão das arribas a partir do Farol norte. Propicia, também, um dos melhores portos da costa Oeste-africana.

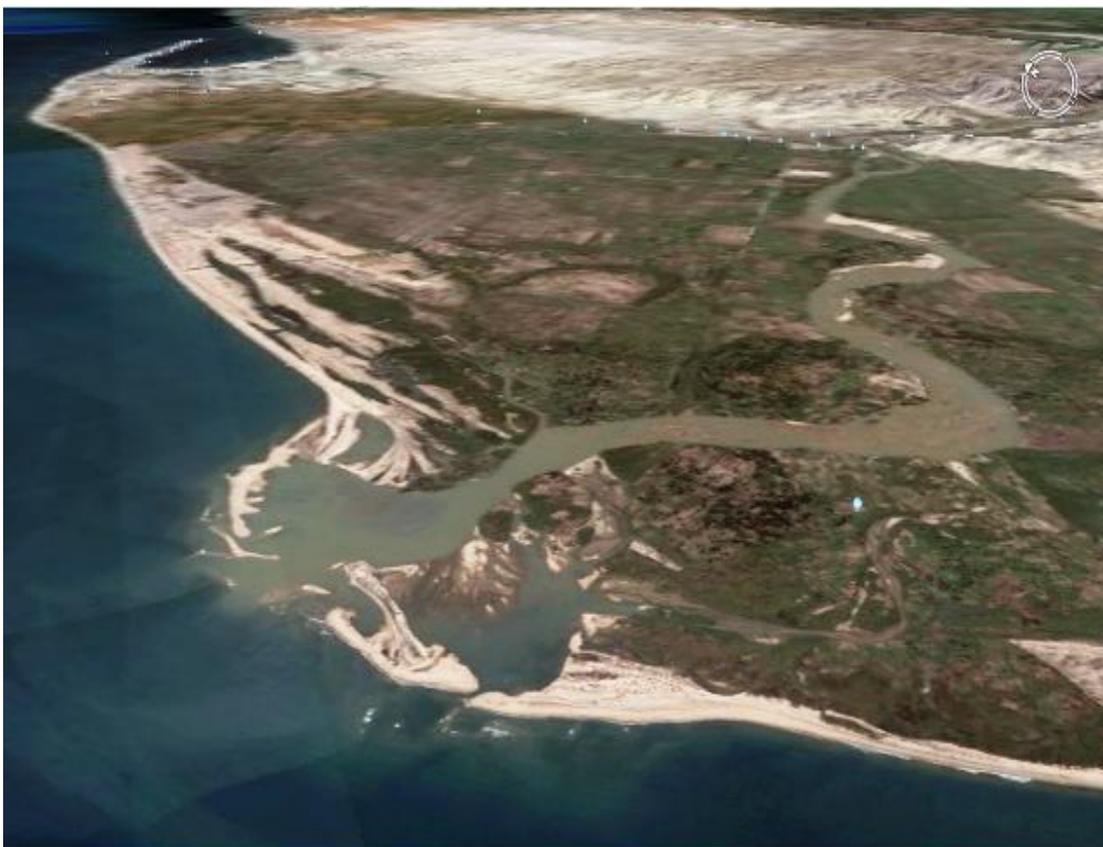
Figura 2.3 – Panorâmica do delta do rio Catumbela durante um período de cheia, observando-se aspetos do transporte e deposição de materiais aluvionares e de deriva litoral. Note-se o confronto entre as áreas menos acidentadas e de cobertura vegetal mais densa (oeste-tonalidade esverdeada) e domínio planáltico posicionado mais para o interior (este-tonalidade esbranquiçada).

O confronto geomorfológico e de cobertura vegetal observada entre o domínio litoral e a área de estudo é bem marcada, devido a atividade tectónica e corresponde a um alinhamento definido por uma escarpa, na parte norte do Lobito, deixado por uma antiga arribas marinha de idade Holocénica (Feio, 1960) (Fig. 2.3).

O registo estratigráfico das formações mesozóicas da bacia de Benguela evidencia a importância de movimentos tectónicos sin e pós sedimentares, em parte bem visíveis em afloramento (Galvão & Silva, 1972). Com efeito, estas unidades encontram-se deformadas por vários sistemas de falhas, cuja génese deverá estar ligada a movimentos regionais de grande amplitude, mas também a movimentos locais associados à tectónica salífera. As rochas do Soco Pré-Câmbrico (rochas graníticas e metamórficas) do Complexo de Base apresentam alinhamentos de falhas dominantes com orientação NE-SO a NNE-SSE. Também se verifica a existência de um outro sistema de falha subordinado, definido nas unidades mesocenozóicas, de direcção NO-SE (Fig. 2.3).

Por fim, ao longo da área em estudo também se relewa a presença de uma extensa falha normal com orientação meridiana, de cujo rejogo resulta linha divisória entre os depósitos quaternários a ocidente e as formações carbonatadas do Cretácico Superior a oriente, responsáveis pela grande quebra morfológica (Fig. 2.3).

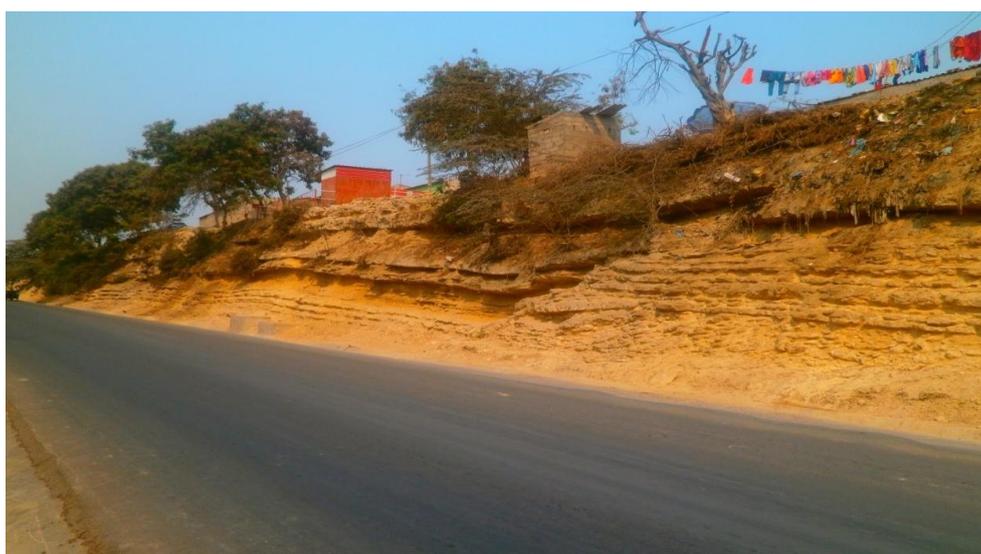
Figura 2.4 – Observação da estruturação das unidades carbonatadas cretácicas, com estratos sub-horizontais e, em primeiro plano, uma falha normal.

A primeira destas zonas é representada por uma faixa litoral que se estende de Norte a Sul, formadas por rochas sedimentares, sobretudo carbonatadas, mas também evaporíticas e siliciclásticas, cujas idades vão desde Cretácico (Neocomiano a Aptiano) ao Holocénico. Estas formações constituem a bordadura *onshore* da atual margem continental e inserem-se no enchimento da Bacia de Benguela, uma das bacias sedimentares do litoral de Angola ligadas à fraturação do continente do Gondwana, com conseqüente abertura e distensão do Atlântico Sul. As unidades cretácicas apresentam um controlo estrutural significativo, traduzido num conjunto de falhas normais e desligamentos com orientação dominante NNE-SSO (Fig. 2.4), embora outras famílias possam estar presente, nomeadamente um conjunto de fraturas NO-SE observáveis a sul de Catumbela.

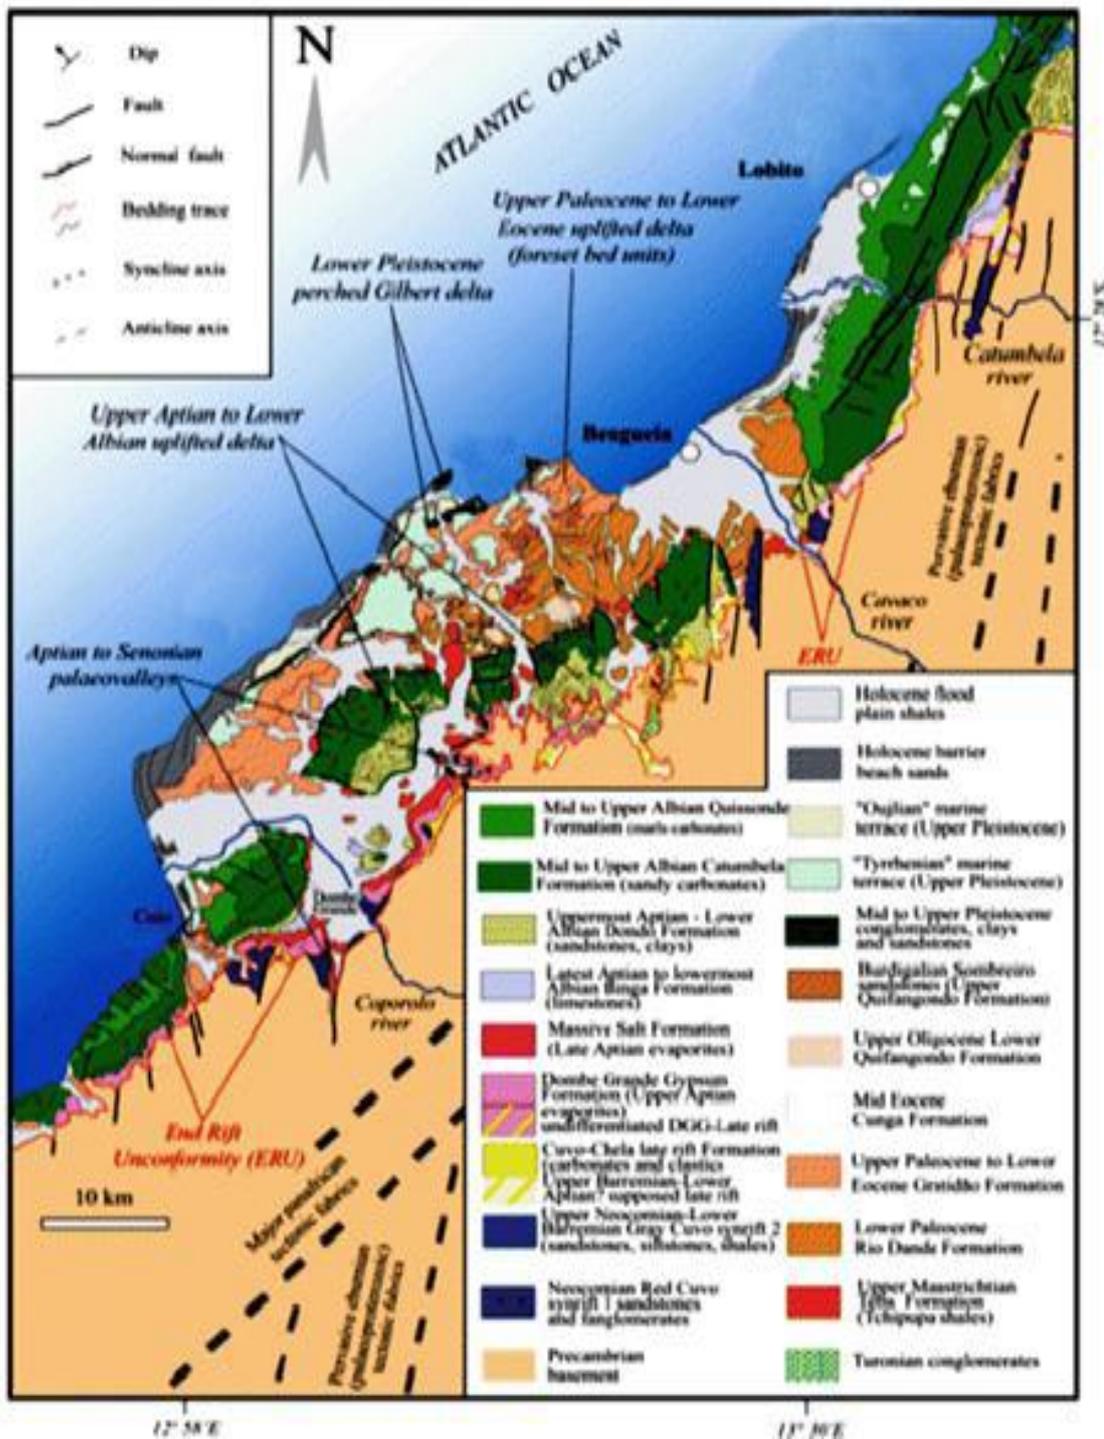
Figura 2.5 - Esboço geológico da Bacia de Benguela (extraído de Guiraud *et al.*, 2010).

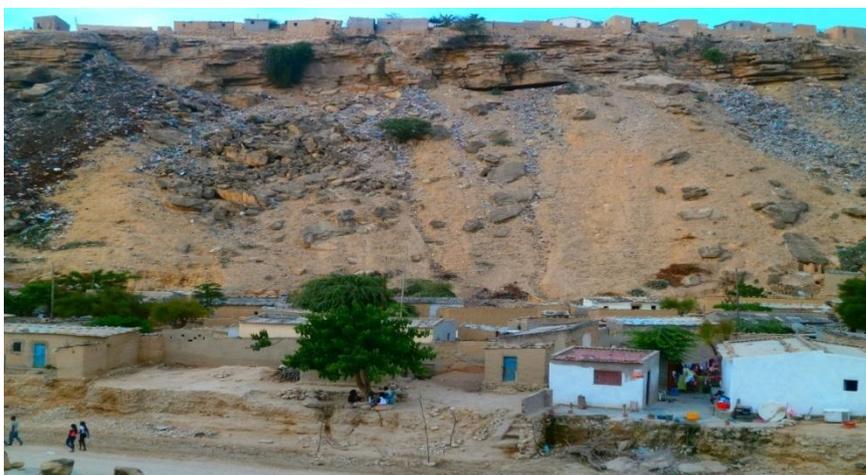
Figura 3.1 – Queda de blocos no Bairro do Akongo (Lobito).

Estas situações de instabilidades são provocadas pela existência de fraturação, o seu possível incremento e ainda pela erosão diferencial. Igualmente destacam-se os efeitos da sismicidade, vibrações resultantes da circulação de automóveis e a sobrecarga nos taludes.

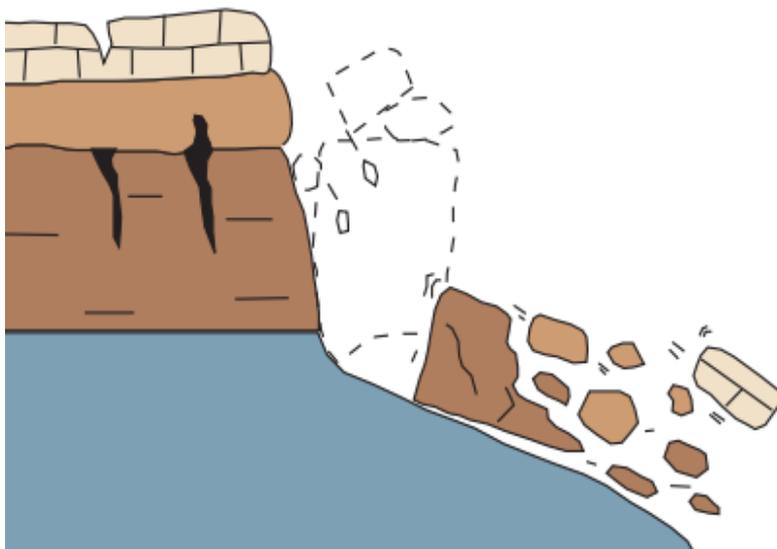
Figura 3.2 – Movimentos de basculamento ou toppling (adotado de Highland & Bobrowsky, 2008).

O basculamento ou toppling está relacionado com superfícies de descontinuidades de orientação paralela à crista do talude e cujos pendores são elevados e com sentido para o interior do talude/vertente (Andrade, 2008). Os movimentos de toppling são frequentes em maciços rochosos de estrutura colunar vulcânica ou constituídos por rochas xistosas, designadamente quando intersectados por vias de comunicação ou linhas de água que apresentam taludes/vertentes de pendores elevados.

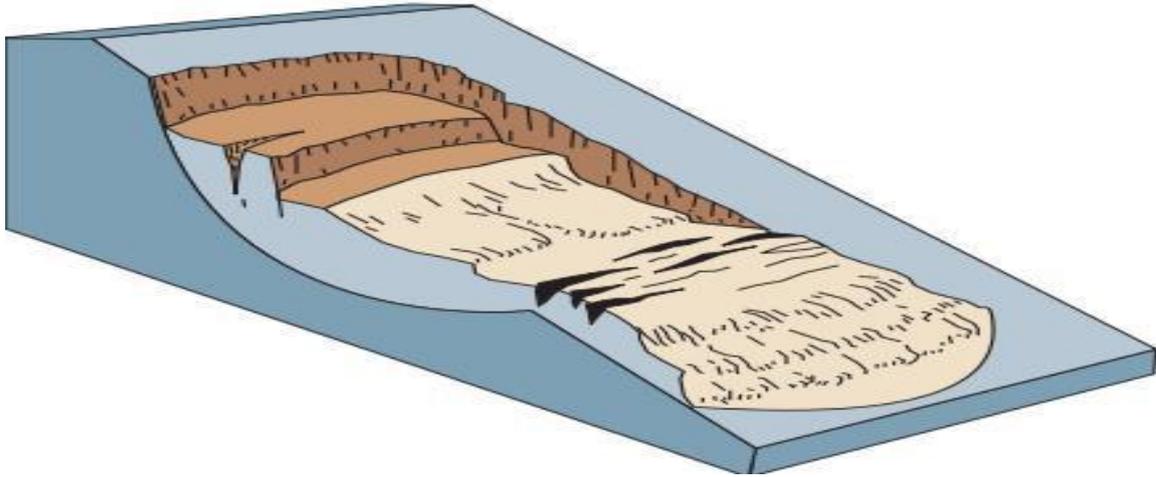
Figura 3.3 - Deslizamento rotacional (Adaptado de Highland & Bobrowsky, 2008).

Nos deslizamentos rotacionais, os movimentos verificam-se ao longo de superfícies de rotura cuja concavidade se apresenta voltada para cima (Fig. 3.3), numa parte inicial deste tipo de movimentos verificam-se fraturas de tração na parte superior do talude ou vertente (Andrade, 2008). Estes tipos de deslizamentos são frequentes em meios homogéneos e isotrópicos como solos, aterros e maciços rochosos muitos fraturados e/ou alterados, a sua dimensão é muito variável, podendo ser reduzida ou atingir várias dezenas de milhares de metros cúbicos (Dikau te al., 1996).

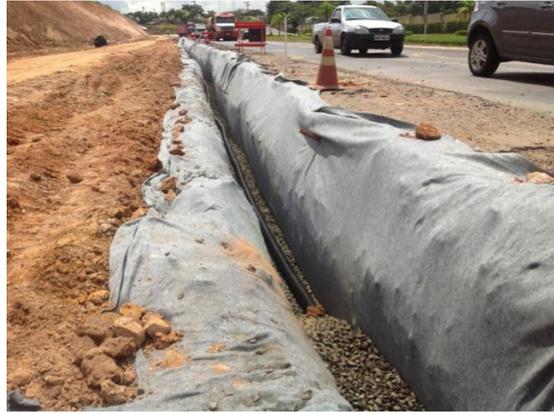
Figura 3.4 – Construção de vala drenante (Fibratex, 2014)

As valas drenantes correspondem a sistemas de drenagem em que se utiliza material arenoso que apresenta uma permeabilidade elevada (Branco, 1996), estas valas apresentam uma disposição paralela à face do talude (Fig. 3.4). Na parte inferior da vala é colocado um tubo perfurado, de modo a permitir uma evacuação mais rápida da água.

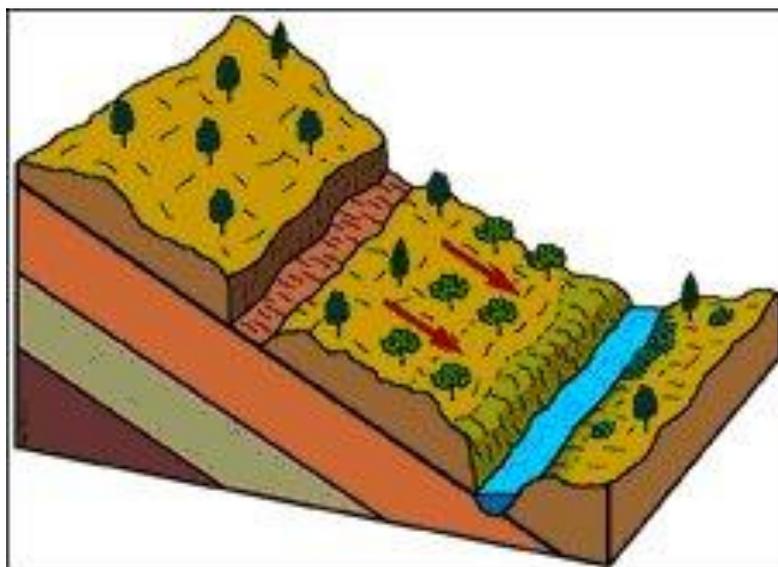
Figura 3.5 – Deslizamento planar, retirado de Cunha (2007).

Os deslizamentos translacionais são comuns em maciços anisotrópicos, nos quais se verifica um controlo estrutural de forma evidente, onde o plano de rutura desenvolve-se ao longo de superfícies de fraqueza que apresentam uma resistência ao corte reduzida, como falhas, planos de estratificação, diáclases, ou superfície de contacto entre cobertura detrítica superficial e o substrato rochoso (Fig. 3.5) (Zêzere, 2005). As superfícies relacionadas com os deslizamentos planares apresentam um pendor de uma maneira geral, inferior ou igual ao do talude. Os deslizamentos planares são comuns em maciços rochosos constituídos por rochas sedimentares em particular nas carbonatadas, que apresentam superfícies de estratificação de grande continuidade, podendo igualmente ocorrer em granitos devido a processos de esfoliação (Hunt,2007).

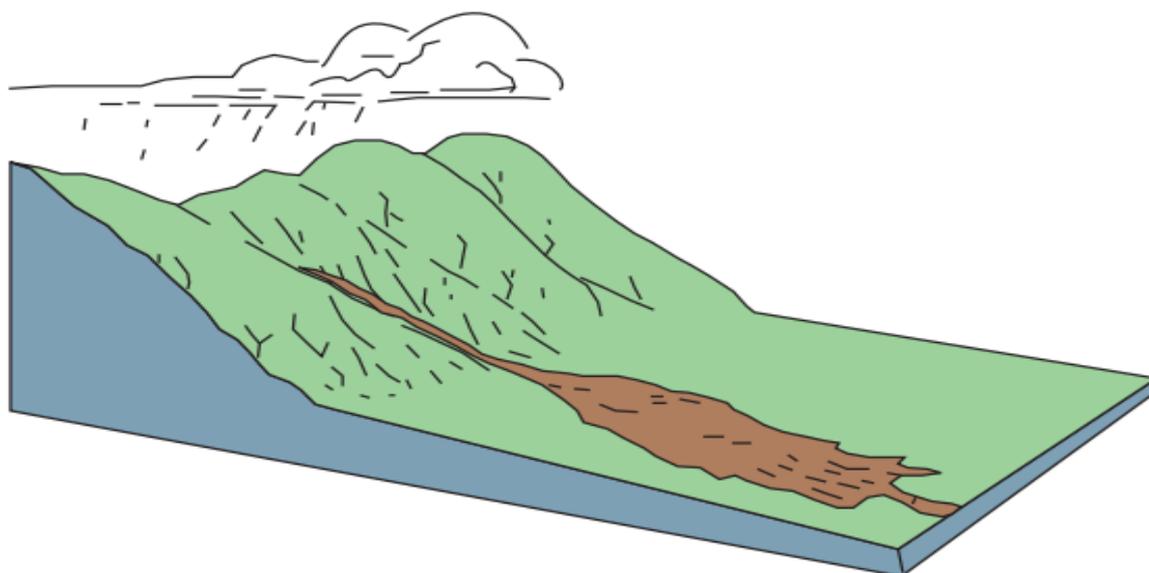
Figura 3.7 – Aspeto diagramático de uma escoada (adaptado de Highland & Bobrowsky, 2008).

Os fluxos ou escoadas correspondem a movimentos contínuos em termos espaciais e em que as superfícies de tensão tangencial não são permanentes e de modo frequente são mal conservadas (Fig.3.7), as velocidades no material em movimento (instabilizado) são semelhantes às dos fluidos viscosos (WP/WLI, 1993). Os fluxos podem verificar-se em rochas, detritos e solos.

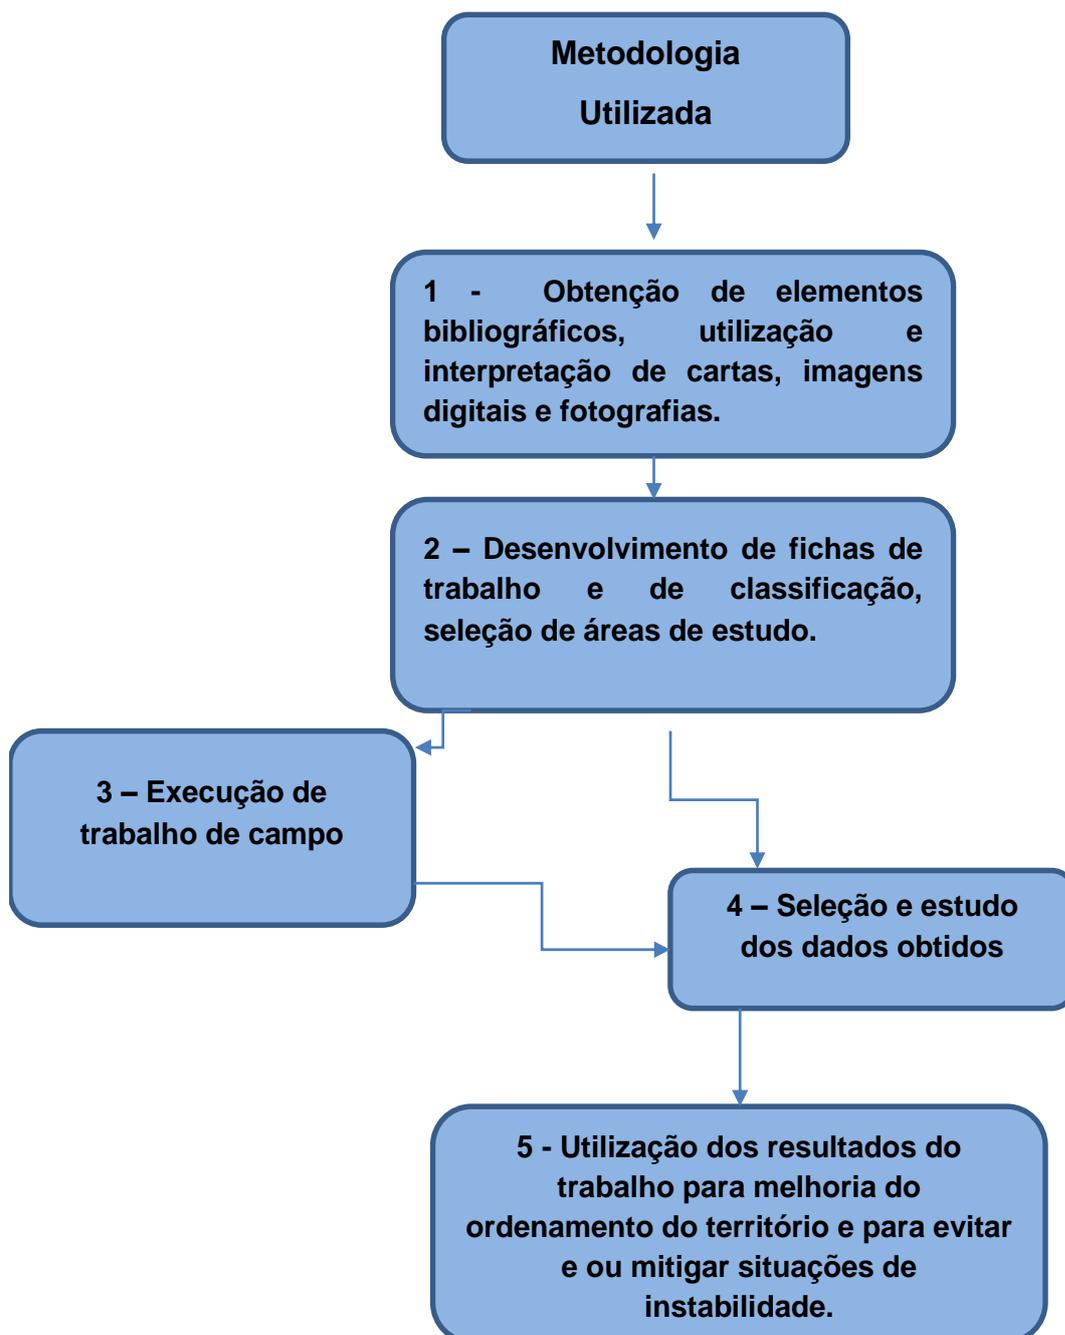
Figura 4.1 – Fluxograma da metodologia aplicada no trabalho.

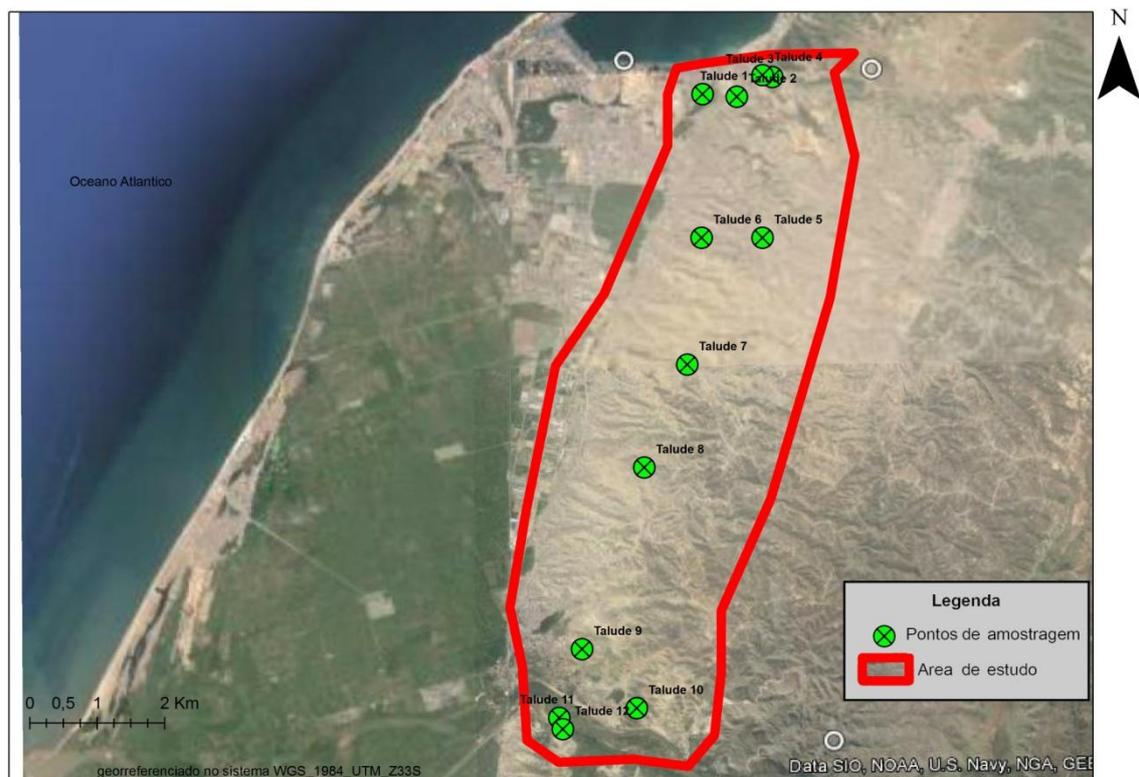
Figura 5.1 – Localização geográfica dos taludes/vertentes estudados.

A localização dos 12 taludes considerados é apresentada na Fig. 5.1, os taludes de escavação correspondem aos designados como de 2, 3, 4, 5, 7, 9, 10, 11 e 12, enquanto os restantes taludes correspondem a vertentes que foram parcialmente escavadas.

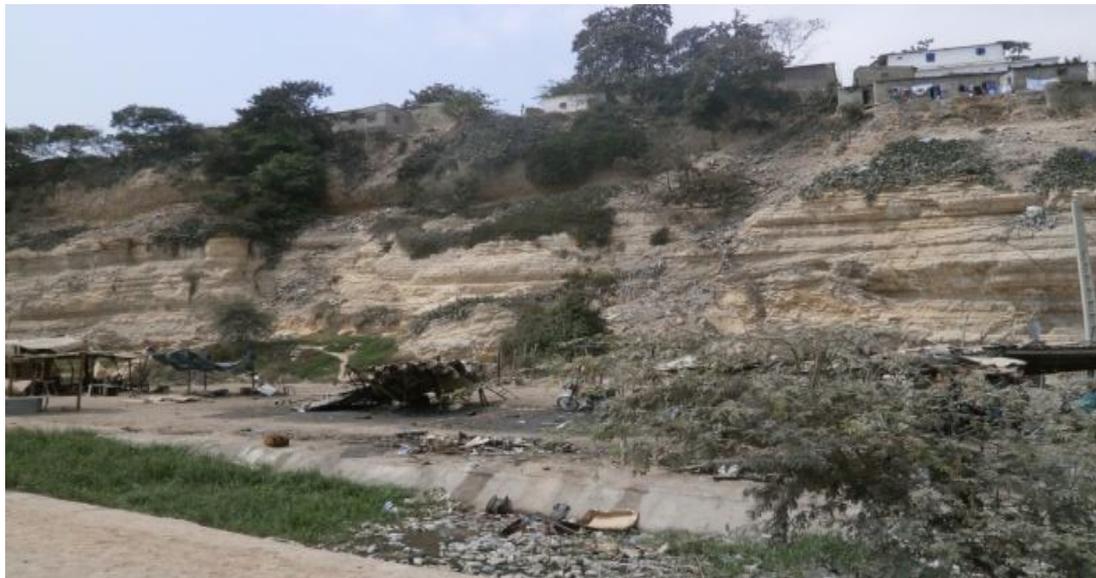
Fig. 5.2 – Representação fotográfica do Talude 1, em que se destacam as litologias presentes como os depósitos de cobertura, os calcários e margas.

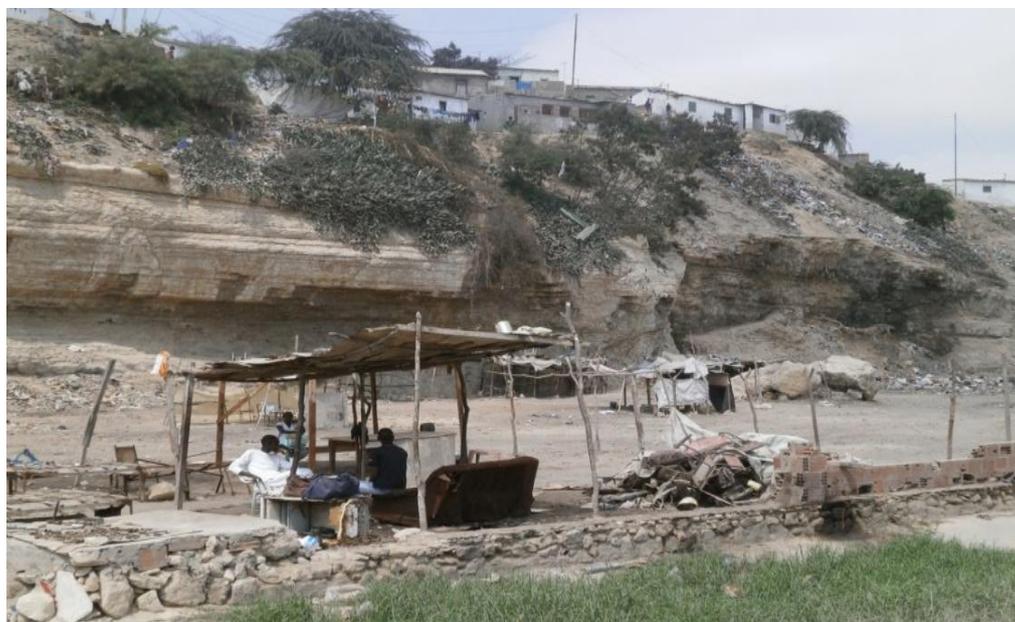
Figura 5.3 – Visualização da litologia e queda de blocos do Talude 1.

apresentam dimensões variáveis, desde 0,5 a 1,4 m de comprimento, de 0,3 a 1,3 m de largura e 0,3 a 1,4 m de altura.

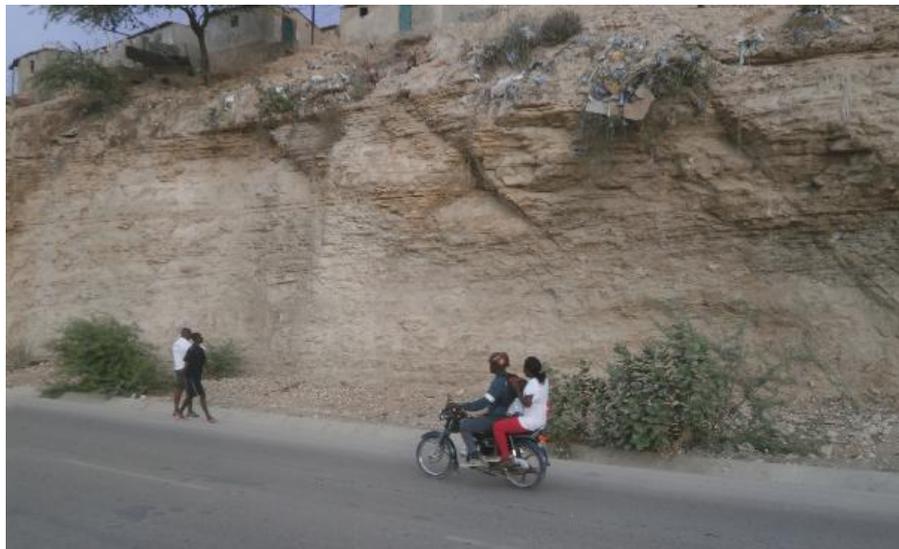
Figura 5.4 – Fotografia do Talude 2 em que se visualiza a presença de falhas e das roturas em cunha.

geológicas da face do Talude 2 são: N32°E; vertical. A composição litológica do talude compreende calcários de grão fino de tons amarelados e esbranquiçados intercalados com margas de grão fino de cores amareladas e acastanhadas, por vezes algo desagregadas ou fissuradas, evidenciando igualmente a presença de gesso. No topo do talude encontram-se depósitos de cobertura, com uma espessura compreendida entre 1 a 3 m, é de assinalar que estes depósitos servem, na sua maioria, como terreno de fundação de construções habitacionais que foram erigidas de forma improvisada (Fig. 5.4). A estratificação apresenta-se sub-horizontal, a possança das camadas de calcário é de 0,05 a 0,3 m e das margas de 0,02 a 0,06m. Verificou-se a existência de planos de falhamento por vezes com uma orientação oblíqua à estratificação, intersectando-a com um ângulo de 45°, por vezes com percolação de água. As situações de instabilidade mais frequentes são as quedas de blocos e os deslizamentos em cunha, estes últimos relacionados com os planos de falhamento (Fig. 5.4), podendo verificar-se fluxos que estão relacionados com os depósitos de cobertura. Os blocos rochosos possuem dimensões variáveis desde 0,1 – 0,4 m x 0,1 – 0,3 m x 0,06 – 0,2 m. Tendo em atenção as situações de instabilidade, e por se tratar de um talude adjacente a uma via de comunicação rodoviária, utilizou-se a classificação RHRS para se determinar a probabilidade de ocorrência dos movimentos de instabilidade e a possibilidade de estes atingirem os utilizadores da via de comunicação.

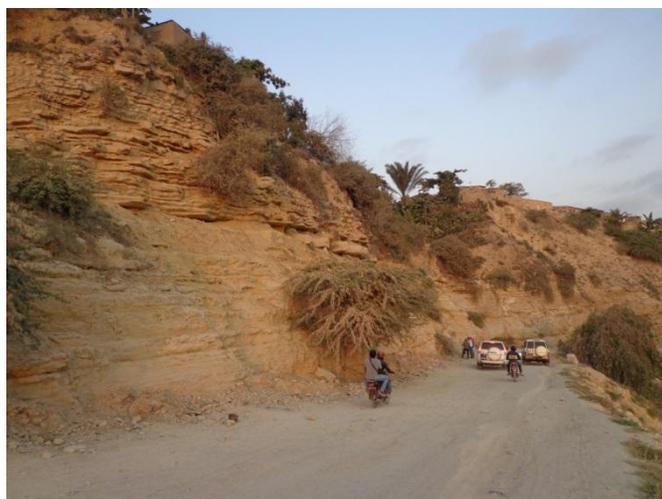
Figura 5.5 – Visualização do talude 3.

respetivamente, $N65^{\circ}W$; $70^{\circ}SW$. As litologias constituintes dos taludes/vertentes correspondem as intercalações de estratos de calcários e margas. Verifica-se, igualmente, a existência de depósitos de cobertura na parte superior do talude, estes evidenciam uma espessura que varia de 2 a 7 m. A espessura dos depósitos de cobertura é mais elevada na parte Oeste do talude. Na base ou pé do talude observam-se depósitos de vertente cuja espessura máxima é de 0,5 m (Fig. 5.5). A espessura dos estratos de calcário está compreendida entre 0,08m a 0,5 m, enquanto as intercalações margosas possuem espessura mais reduzidas cujos valores variam de 0,02m a 0,2 m. A estratificação apresenta-se sub-horizontal ou um pendor de $10^{\circ}SW$. Em alguns estratos carbonatados registou-se a presença de cavidades de dissolução de dimensões decimétricas. Verificou-se uma diversidade de falhas com uma extensão de 5 m a 9 m. As situações de instabilidade mais frequentes são as quedas de blocos provenientes essencialmente das unidades carbonatadas e dos depósitos de cobertura. A diferença acentuada de resistência à erosão entre os calcários e as margas origina a ocorrência de estratos em consola, o que está relacionado com as situações de queda de blocos rochosos, designadamente na parte leste do Talude 3. Registou-se a ocorrência de fluxos cujas dimensões são aproximadamente: 4 a 7 m de comprimento, 0,5 a 2 m de largura e 0,5 a 1,5 m de profundidade, Os blocos relacionados com a instabilidade apresentam dimensões variáveis, de 0,1 a 0,2 m de comprimento, 0,05 a 0,3m de largura e 0,03 a 0,2m de altura. As principais causas das instabilidades são a ação da água, a existência de sobrecargas, os processos erosivos, a presença de animais, a ação de raízes e as vibrações provocadas pelo trânsito automóvel. No Talude 3 aplicou-se igualmente a classificação RHRS, sendo de destacar que a via de comunicação não está pavimentada e a visibilidade é reduzida na parte oeste do talude.

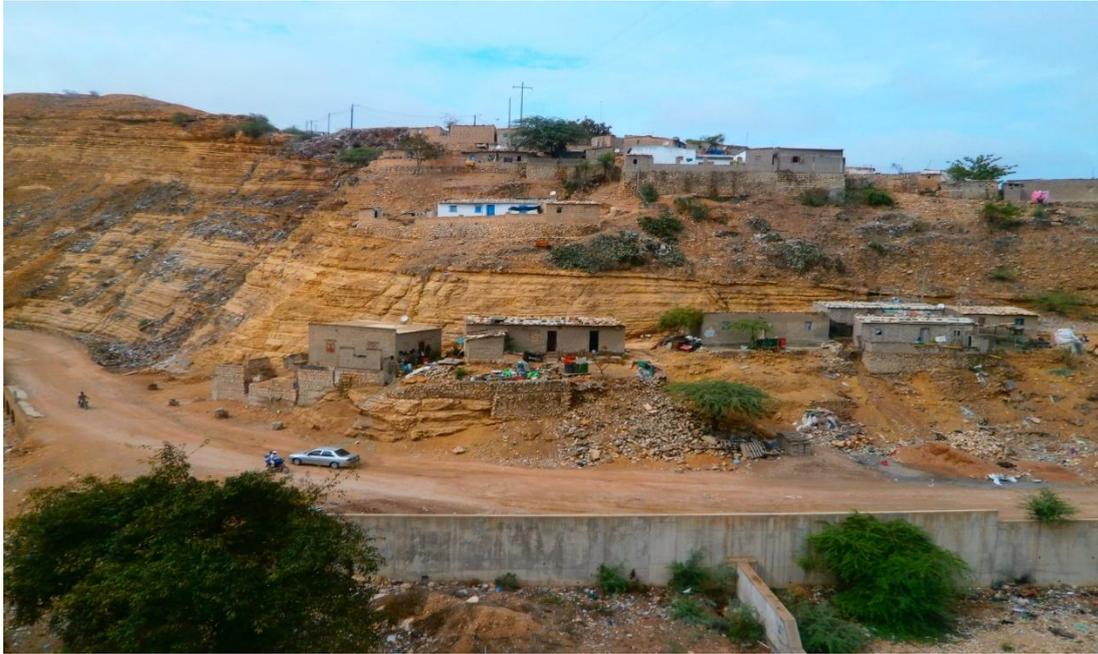
Figura 5.6 – Situações de instabilidade e ocupação humana no Talude 4.

O **Talude 4** localiza-se no bairro Morro da Quileva II, os seus dois troços apresentam uma extensão total de cerca de 160 m de comprimento, uma altura média de 18,5 m. As coordenadas geológicas do primeiro e segundo troço são respetivamente: direção N70°W e pendor 65°-80°NE; N-S e pendor 65°-80°E a Vertical. As litologias presentes correspondem a calcários, argilitos, margas e depósitos de cobertura (Fig. 5.6). Os calcários apresentam uma cor amarelada, as margas e os argilitos têm tonalidades castanhas e amareladas evidenciando igualmente a presença de gesso que constitui material de preenchimento das diáclases. Os depósitos de cobertura localizam-se na parte superior do talude, evidenciando espessuras de cerca de 4 a 6 m. Na base do talude, em particular no segundo troço, observam-se depósitos de vertente que possuem uma espessura de 1 a 4 m. No primeiro troço constatou-se a presença de grandes quantidades de resíduos sólidos, provenientes das áreas habitacionais, que podem ser arrastados no decorrer dos períodos de maior precipitação. A espessura dos estratos de calcário está compreendida entre os 0,1 a 0,5 m. As camadas margosas e de argilitos evidenciam uma espessura de 0,1 a 0,3 m. Constatou-se a existência de planos de falhas, de modo geral, de orientação aproximadamente perpendicular à estratificação e com uma extensão de 6 a 8 m. As situações de instabilidade mais frequentes são as quedas de blocos provenientes essencialmente dos estratos de calcários e dos depósitos de vertente, também se registou a ocorrência de fluxos cujas dimensões são aproximadamente: 5 a 8 m de extensão, 1 a 3 m de largura e 0,5 a 1,5 m de profundidade. Como principais causas dos movimentos de instabilidades destacam-se a ação da água, existência de sobrecargas e a realização de escavações. Os blocos estabilizados têm volumetrias diversas, desde 0,5 a 1,4 m de comprimento, 0,3 a 1,3 m de largura e 0,3 a 1,4 m de altura. As instabilidades podem originar danos nas habitações e nas vias de comunicação rodoviária, apesar dos movimentos registados não se verificaram até ao final do ano de 2015 situações envolvendo vítimas humanas.

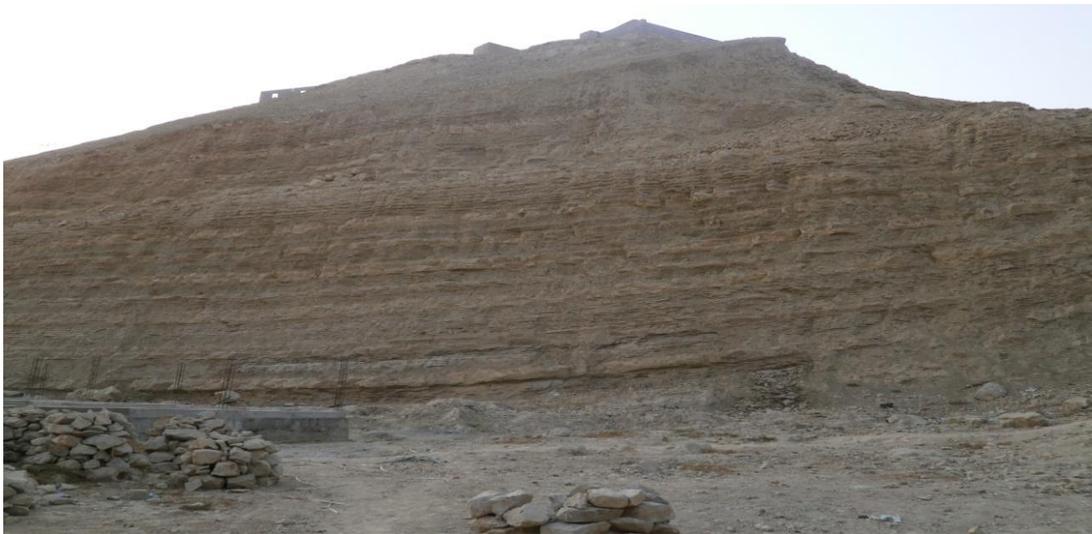
Figura 5.8 – Representação do Talude 7 onde se pode observar a alternância dos calcários e das margas e a presença da queda de blocos rochosos.

O **Talude 7** está localizado no bairro da Santa Cruz (Akongo), apresenta um comprimento de aproximadamente 120 m, uma altura de 37 m e um pendore de 70° a vertical. As litologias presentes no talude são rochas calcárias, margas e depósitos de cobertura (Fig. 5.8). Os calcários apresentam granulação fina, tonalidade amarelada e acastanhada clara e estão muito diaclasados, as margas possuem grão muito de coloração acinzentada ou acastanhada escura, registando-se a presença de filões e filonetes de gesso a preencherem os planos das diáclases existentes. Os depósitos de cobertura localizam-se na parte superior do talude e apresentam uma espessura entre 3 e 7 m. As camadas de calcários têm uma espessura de 0,5 a 1,0 m, as intercalações margosas possuem uma espessura de 0,4 a 1,5 m. As quedas de blocos são o tipo de instabilidade mais comum, ocorrendo igualmente fluxos e alguns deslizamentos. A velocidade dos movimentos de instabilidade é considerada muito rápida a rápida. Alguns fluxos apresentam dimensões de 7 - 9 m de comprimento, 0,5 -1,5 m de largura e 0,5-1,3 m de profundidade. Os blocos rochosos relacionados com as instabilidades têm dimensões variáveis, desde 0,1 a 1,6 m x 0,06 a 0,8 m x 0,03 a 1,0 m. Durante a época chuvosa, os movimentos são frequentes e têm afetado habitações, vias de comunicação e já provocaram feridos.

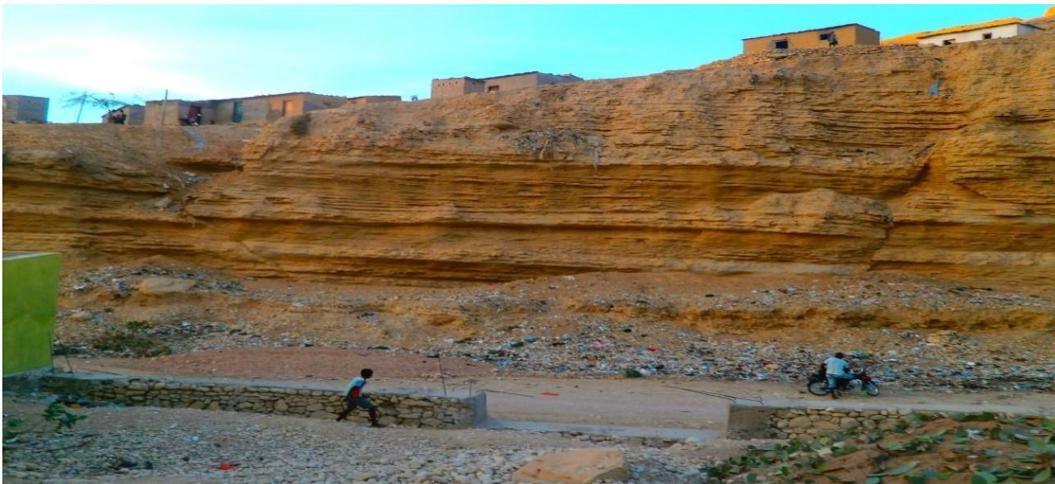
Figura 5.9 – Visualização das litologias, queda de blocos, depósitos de cobertura e algumas falhas, no Talude 8.

enquanto as intercalações margosas evidenciam cor cinzenta clara e igualmente a presença de gesso. No topo do talude verificam-se depósitos de cobertura cuja espessura varia entre os 2 a 5 m. A possança dos estratos calcários varia entre os 0,8 a 1 m, enquanto as intercalações margosas evidenciam uma espessura de 1,2 a 1,9 m. Constatou-se a existência de falhas com uma extensão entre 4 a 7 m. As situações de instabilidade mais frequentes são as quedas de blocos provenientes essencialmente dos estratos de calcários e registaram-se, igualmente, a ocorrência de alguns fluxos. Os blocos rochosos relacionados com as instabilidades apresentam dimensões variáveis, desde 0,1 a 0,3 m x 0,07 a 0,1 m x 0,05 a 0,1m.

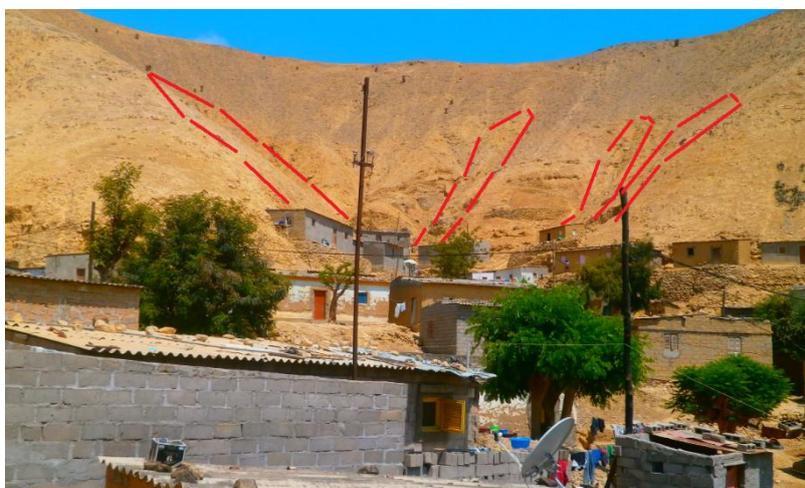
Figura 5.10 – Probabilidade de ocorrência de fluxos, assinalados a vermelho, que podem atingir várias habitações localizadas na área do Talude10.

O **Talude 10** situa-se no bairro do Chitongue, numa zona acidentada. A área de estudo compreende uma vertente de orientação NW-SE e pendor 35°-45°SW e outra de direção NE-SW e um pendor de 36°-45°NW, tem um comprimento de cerca de 250 m e uma altura de aproximadamente 53 m. Nas vertentes estão presentes calcários de grão fino e de tonalidade castanha clara e amarelada, margas de cores castanha escura, amarelada e cinzenta. Os depósitos de cobertura situam-se na parte superior do talude e têm uma espessura desde 2,5 m até algumas dezenas de metros (Fig. 5.10), alguns locais desta área de estudo servem de fundação para várias habitações que se estabeleceram de forma desorganizada, o que pode proporcionar situações de consequências gravosas durante a ocorrência de movimentos de instabilidades nos taludes. A espessura dos estratos calcários é de 0,1 a 0,6 m, enquanto as camadas margosas evidenciam uma possança de 0,1 a 0,5 m. Os fluxos correspondem às instabilidades mais frequentes e de maiores volumetrias (Fig. 5.10). As quedas de blocos e os deslizamentos estão relacionados com os depósitos de cobertura e com as intercalações de calcários e margas. Os blocos rochosos envolvidos nas instabilidades apresentam dimensões de 0,09 – 0,4 m x 0,05 – 0,3 m x 0,03 – 0,3 m. O talude durante a época chuvosa é bastante instável, os movimentos, em particular os fluxos, atingem habitações, vias de comunicação rodoviária, edifícios comerciais e podem provocar feridos e vítimas mortais.

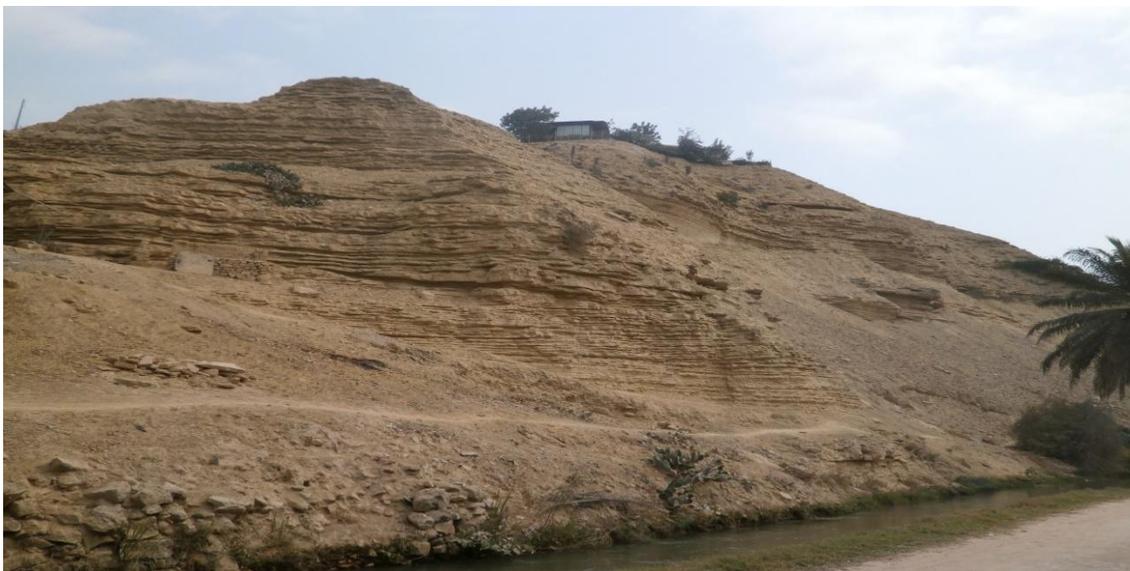
Figura 5.11 – Litologias presentes no Talude 11 e situações de instabilidade como desmoronamentos e fluxos.

O **Talude 11** é adjacente a uma vala de drenagem/conduto de água e a uma estrada de terra batida no bairro do Açude, na margem esquerda do rio Catumbela. Apresenta uma extensão de cerca de 200 m, uma altura de 40 m, uma direção de N50°W e um pendore de 40° NE. As litologias constituintes do Talude 11 correspondem a calcários intercalados com margas e depósitos de cobertura (Fig. 5.11). As rochas calcárias apresentam uma tonalidade amarelada, esbranquiçada a cinzenta e a possança dos estratos está compreendida entre 0,09 a 0,5 m, enquanto as intercalações margosas apresentam uma cor castanha e acinzentada e uma espessura de 0,03 a 0,4 m. Estão igualmente presentes filões de gesso, de espessuras entre 0,2 a 4 cm. A estratificação é sub-horizontal ou possui um pendore de 5° a 10°SW. No topo e na parte intermédia do talude encontram-se depósitos de cobertura que apresentam uma espessura de 1 a 4 m. Na parte inferior do talude são frequentes os depósitos de vertente. Os tipos de instabilidade que se verificam geralmente são os desmoronamentos e os fluxos, estes últimos ocorrentes nos depósitos de cobertura e possuem 6 a 25 m de comprimento, 1 a 6 m de largura e 1 a 2,5 de profundidade. Os desmoronamentos verificam-se na forma da queda de blocos rochosos, estes têm uma dimensão de 0,1 a 0,3 m x 0,05 a 0,2 m x 0,05 a 0,2 m.

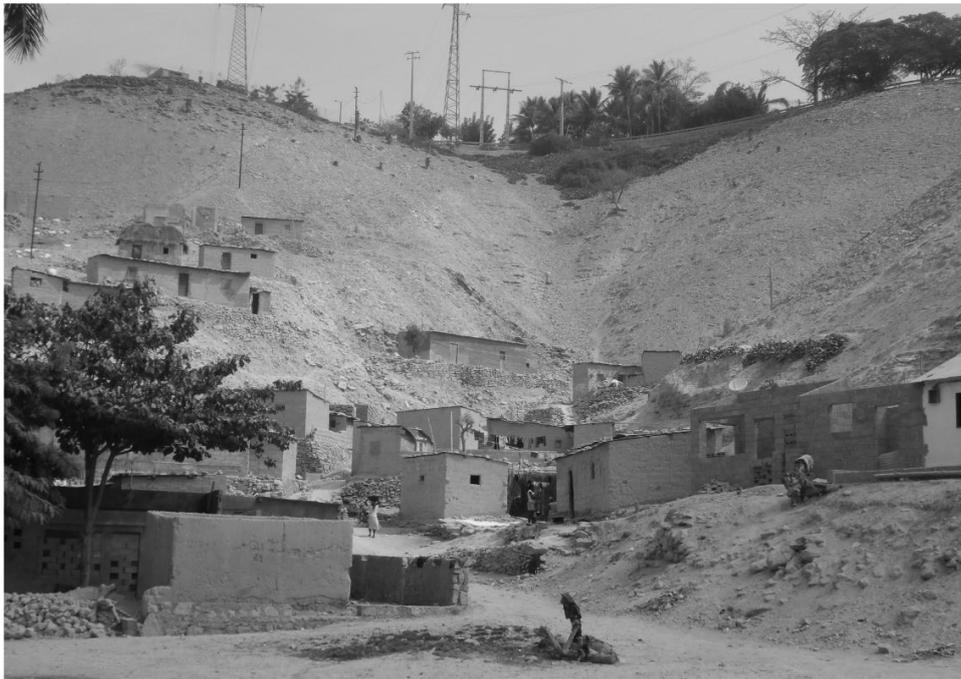
Figura 5.12 – Visualização do Talude 12, em que se pode observar os depósitos de cobertura e algumas habitações.

e pendor de 30 a 45°NE. As litologias constituintes do talude correspondem a calcários de grão fino de cor amarelada e esbranquiçada, as margas evidenciam grão muito fino e um aspeto pulverulento, de cor amarelada e acastanhada e com filões e filonetes de gesso de cor esbranquiçada a cinzenta. Constatou-se uma presença, de grande importância, de depósitos de cobertura cuja espessura pode atingir 1 a 4 m, implementados nestes depósitos encontram-se algumas habitações, postes de alta tensão e uma via de comunicação rodoviária. É de assinalar que na base do Talude 12 existem habitações que se estabeleceram de forma desorganizada e que podem sofrer danos significativos no decorrer de situações de instabilidade (Fig. 5.12). A estratificação apresenta-se, de modo geral, sub-horizontal. A espessura das camadas calcárias varia desde 0,01 a 0,5 m, e a das margas de 0,2 a 1,3 m. A vegetação é escassa a inexistente. As situações de instabilidade mais frequentes são os fluxos e algumas quedas de blocos e deslizamentos provenientes, essencialmente, dos depósitos de cobertura e dos estratos diaclasados da formação calcária e margosa. Verificam-se, por vezes, quedas de blocos rochosos cujas dimensões são 0,3 a 0,7 m x 0,1 a 0,3 m x 0,06 a 0,3 m. Durante a época chuvosa, as instabilidades podem afetar habitações, infraestruturas, vias de comunicação e provocar vítimas humanas.

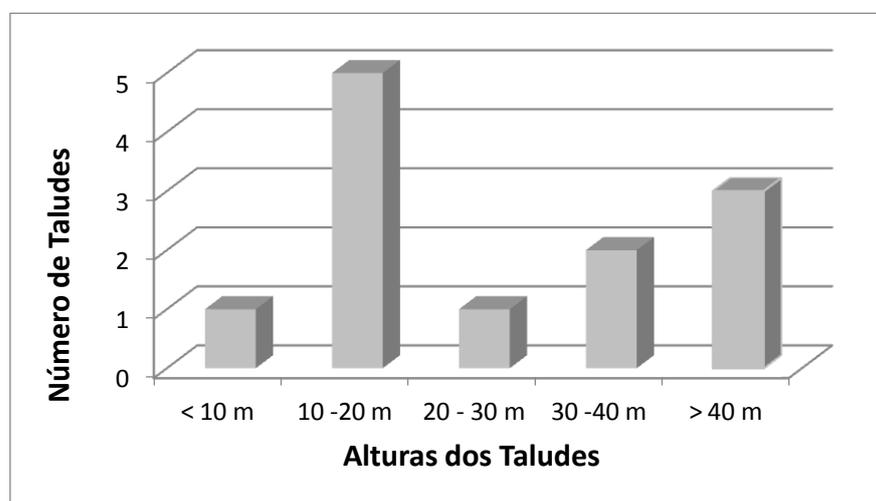
Figura 5.13 – Altura dos taludes estudados.

Dos 12 taludes estudados, 11 apresentam um comprimento igual ou superior a 100 m, enquanto somente um tem um comprimento entre 80 e 100 m. Em relação às alturas médias dos taludes, três deles possuem uma altura superior a 40 m, dois têm uma altura entre 30 a 40 m, um apresenta uma altura compreendida entre 20 e 30 m, cinco têm alturas de 10 a 20 m e apenas um talude possui uma altura inferior a 10 m (Fig. 5.13).
