ANÁLISE DA ESTABILIDADE DE TALUDES DAS
ÁREAS URBANAS DE LOBITO E CATUMBELA
(ANGOLA)

MESTRADO EM GEOCIÊNCIAS - AMBIENTE E ORDENAMENTO

Dissertação apresentada para obtenção do grau de Mestre em Geociências na área de especialização em Ambiente e Ordenamento.

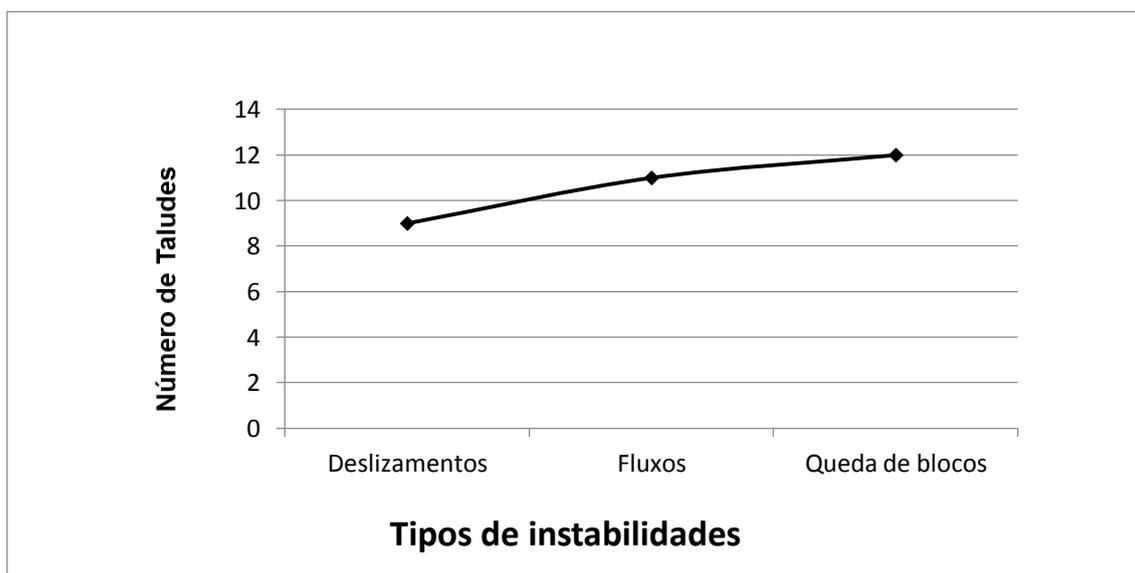
Figura 5.14 – Tipo de instabilidades presentes nos taludes.

Quanto aos tipos de instabilidades constatou-se que a queda de blocos rochosos é a situação de instabilidade que ocorre em todos os locais estudados. Os deslizamentos verificaram-se em 2/3 dos taludes, enquanto os fluxos observaram-se em 78,6% (Fig. 5.14).

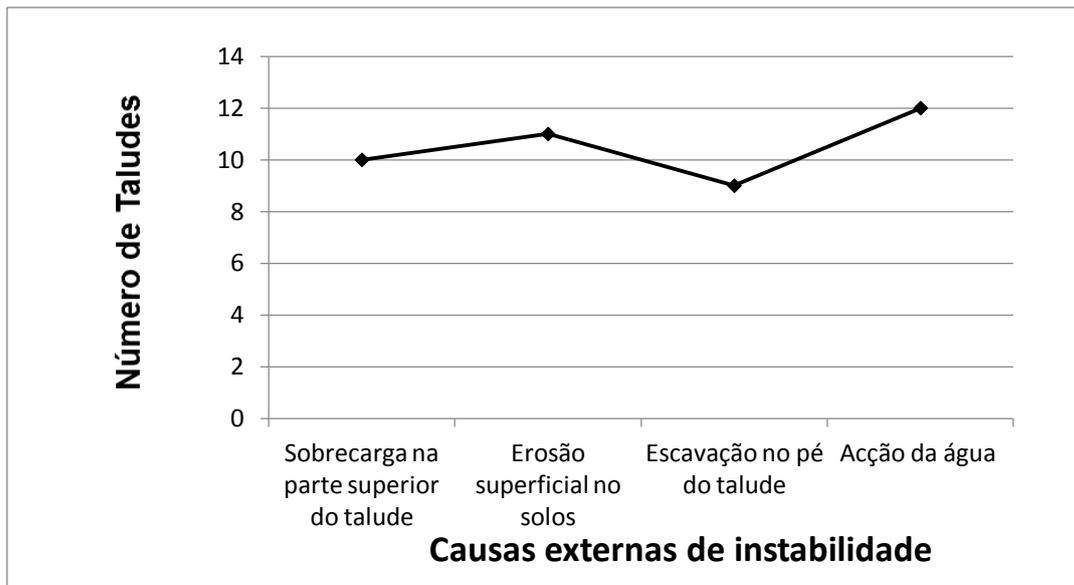
Figura 5.15 – Causas externas de instabilidades nos taludes.

A principal causa externa das instabilidades nos taludes corresponde à ação da água que constitui o maior agente erosivo e está presente na totalidade dos locais considerados, outras causas externas importantes são as escavações na base dos taludes/vertentes, a erosão superficial e as sobrecargas no topo dos taludes/vertentes conforme se pode verificar na Fig. 5.15.

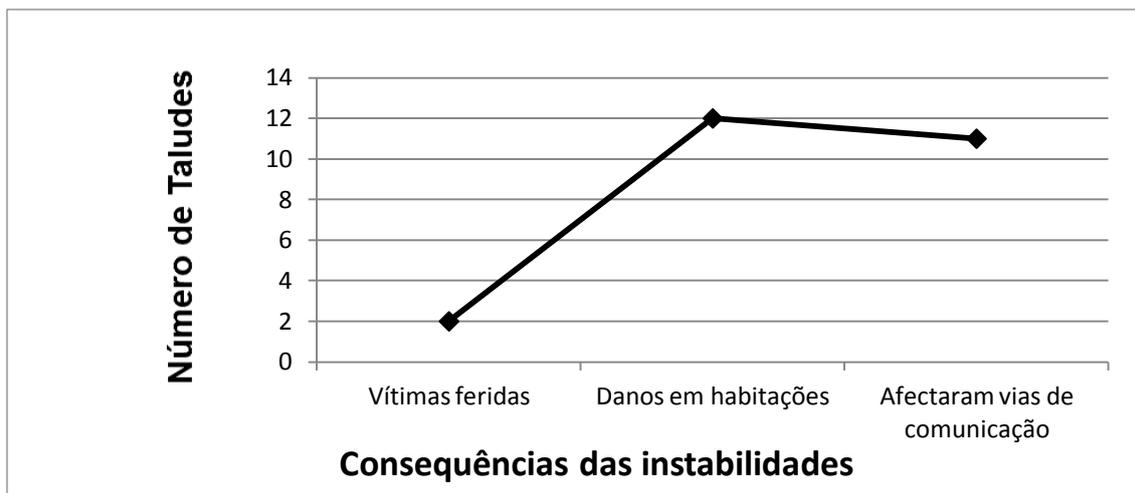
Figura 5.16 – Consequências das instabilidades

As situações de instabilidades tiveram consequências nas áreas de estudo tais como: danos em habitações localizadas nos taludes e nas suas imediações, afetaram de forma direta ou indireta as vias de comunicação próximas de 11 taludes estudados (Fig. 5.16). Causaram, igualmente, nos últimos três anos 4 vítimas feridas em dois dos taludes, sendo de referir que no recente no mês de Março de 2015 registaram-se, nas áreas urbanas de Lobito e Catumbela, mais de uma centena de vítimas mortais como resultado de movimentos de instabilidade e de inundações.
