**CARACTERIZAÇÃO DAS SITUAÇÕES DE
INSTABILIDADE NA ESTRADA NACIONAL 280,
SERRA DA LEBA
(ANGOLA)**

MESTRADO EM GEOCIÊNCIAS – AMBIENTE E ORDENAMENTO

Fevereiro, 2016

**Dissertação apresentada para obtenção do grau de Mestre em Geociências na área de
especialização em Ambiente e Ordenamento.**

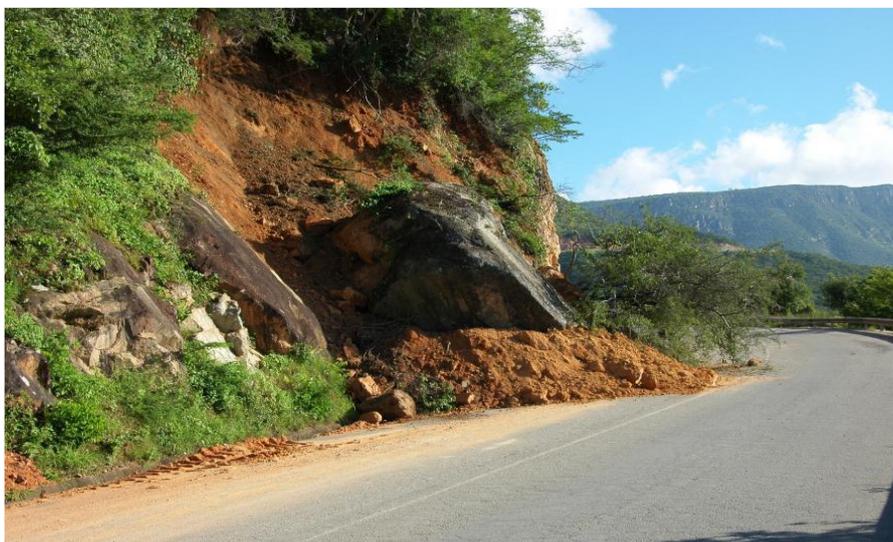
Figura 2.1- Situação de instabilidade na Serra da Leba (retirado de Gomes & Teixeira-Pinto (2011)).

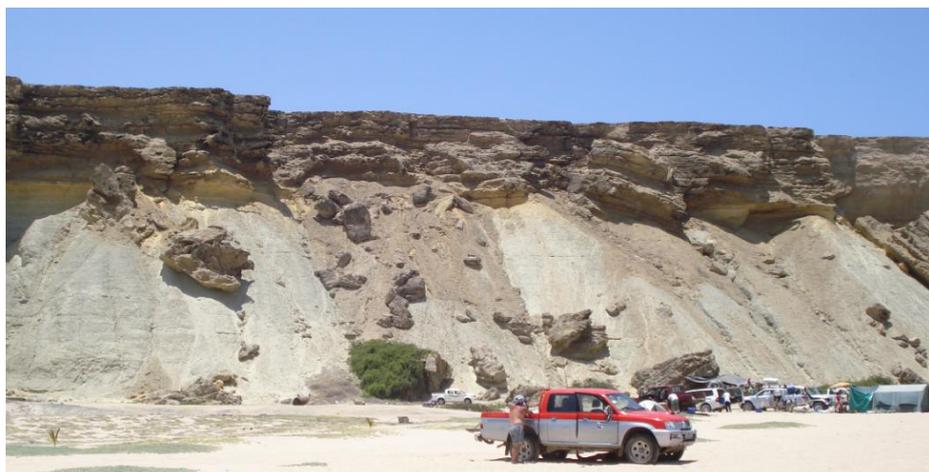
Os desmoronamentos são situações de instabilidade que ocorrem em taludes/vertentes de inclinação elevada, verificando-se que uma parte considerável do movimento é efetuada em queda livre (Fig. 2.2); apresentam uma velocidade muito rápida a extremamente rápida (Vallejo et al., 2002). As dimensões dos materiais instabilizados apresentam-se muito diversificadas e estão relacionadas com o grau de fracturação. Verifica-se, muitas vezes, na parte inferior dos taludes a acumulação de material resultante de desmoronamentos.

Figura 2.2 – Situações de desmoronamentos no litoral SW de Angola.

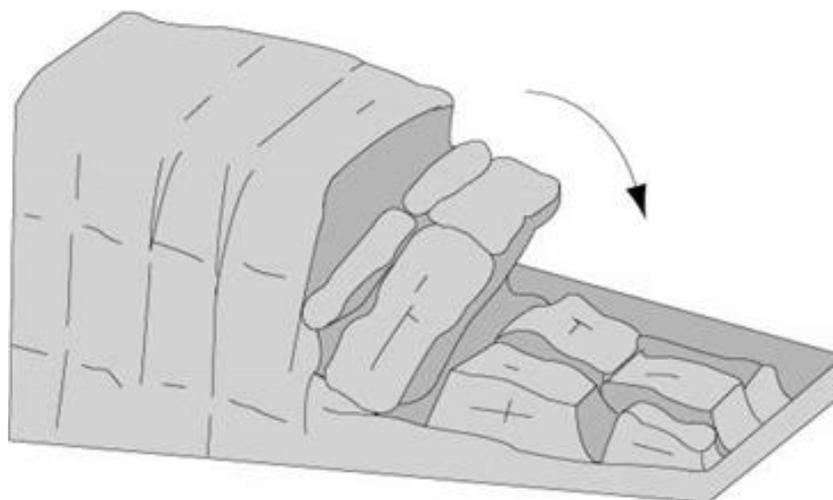
Para a ocorrência deste tipo de instabilidade, deve verificar-se que os planos de descontinuidades possuam inclinações elevadas e no sentido contrário ao da face livre do talude (Hoek & Bray, 1981), devendo igualmente as direções das descontinuidades e da face do talude serem aproximadamente paralelas. As superfícies de descontinuidades podem ser planos de estratificação, planos de xistosidade, fraturas como diáclases ou falhas ou ainda fendas de tração.

As principais causas dos basculamentos são situações de alívio de tensão, ação da água, presença de vegetação, tensões aplicadas pelos materiais adjacentes e vibrações provocadas pela atividade sísmica (Andrade, 2008).

Figura 2.3 - Situação de Toppling (adaptado de BGS, 2016).

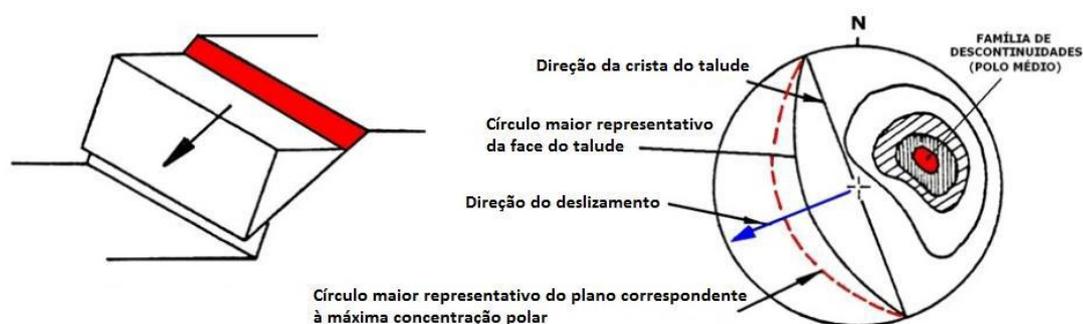
Figura 2.4 - Rotura por deslizamento planar e respetiva representação estereográfica (retirado de Castro (2014)).

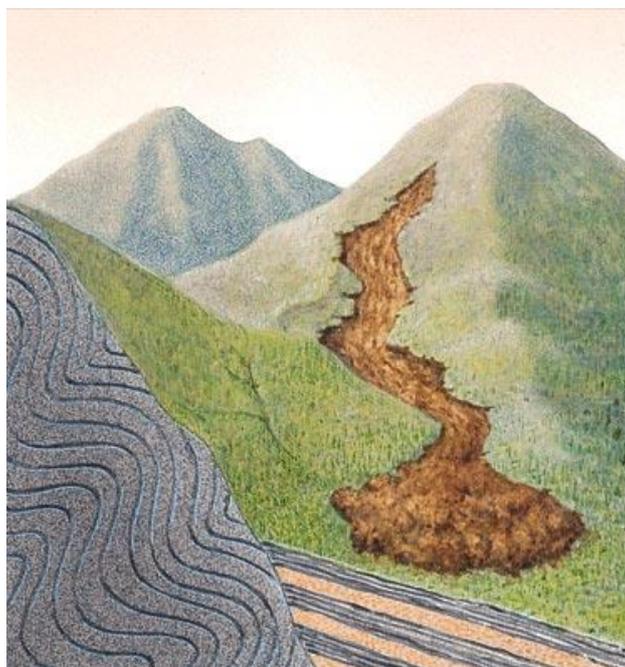
Os fluxos de detritos e solos na Serra de Leba costumam verificar-se nos períodos de chuvas mais intensas, colaborando a água na diminuição da resistência aos movimentos de instabilidade. Os fluxos de detritos ocorrem muitas vezes nas linhas de água e os percursos apresentam uma seção transversal em forma de V ou retangular.

Figura 2.5 – Representação de fluxo, retirado de Press & Siever (1997).

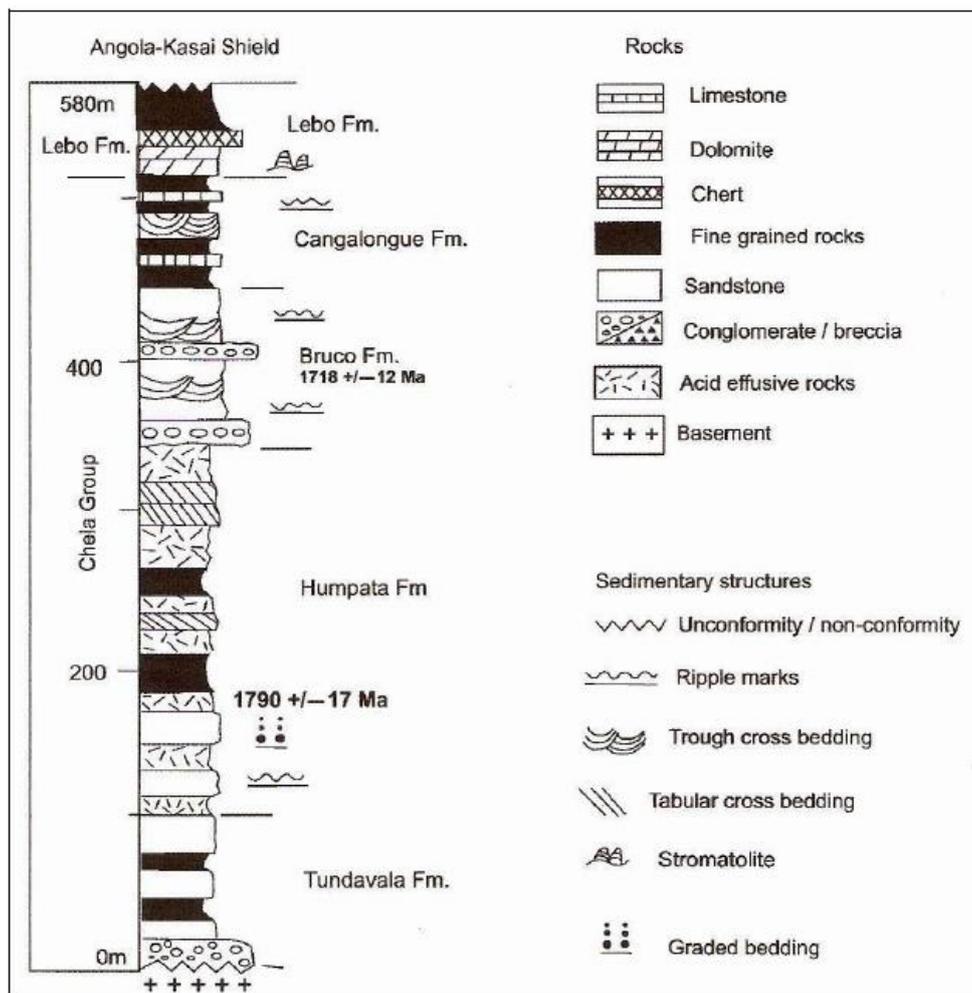
O Grupo Chela sobrepõe-se às formações graníticas e compreende quatro formações distintas (Correia, 1976): a Formação Tundavala que apresenta conglomerados na

base que são sobrepostos por arenitos e quartzo-arenitos com intercalações vulcanoclásticas; a Formação Humpata constituída por rochas vulcanoclásticas e intercalações de arenitos; a Formação do Bruco na qual estão presentes conglomerados na parte inferior, sobrepostos por arenitos e siltitos com intercalações de níveis vulcânicos e de conglomerados; a Formação Cangalongue que é constituída por alternâncias de rochas lutito-carbonatadas e grés ferruginosos. Sobreposta ao Grupo Chela encontrasse a Formação Leba, na qual as litologias ocorrentes são os chertes, argilitos, calcários e dolomias estromatolíticas (Pereira & De Waele, 2008), conforme se pode verificar na Fig.3.9.

Figura 3.9 - Coluna estratigráfica do Grupo Chela e da Formação Leba na região do Planalto da Humpata, modificado de Pereira & De Waele (2008)

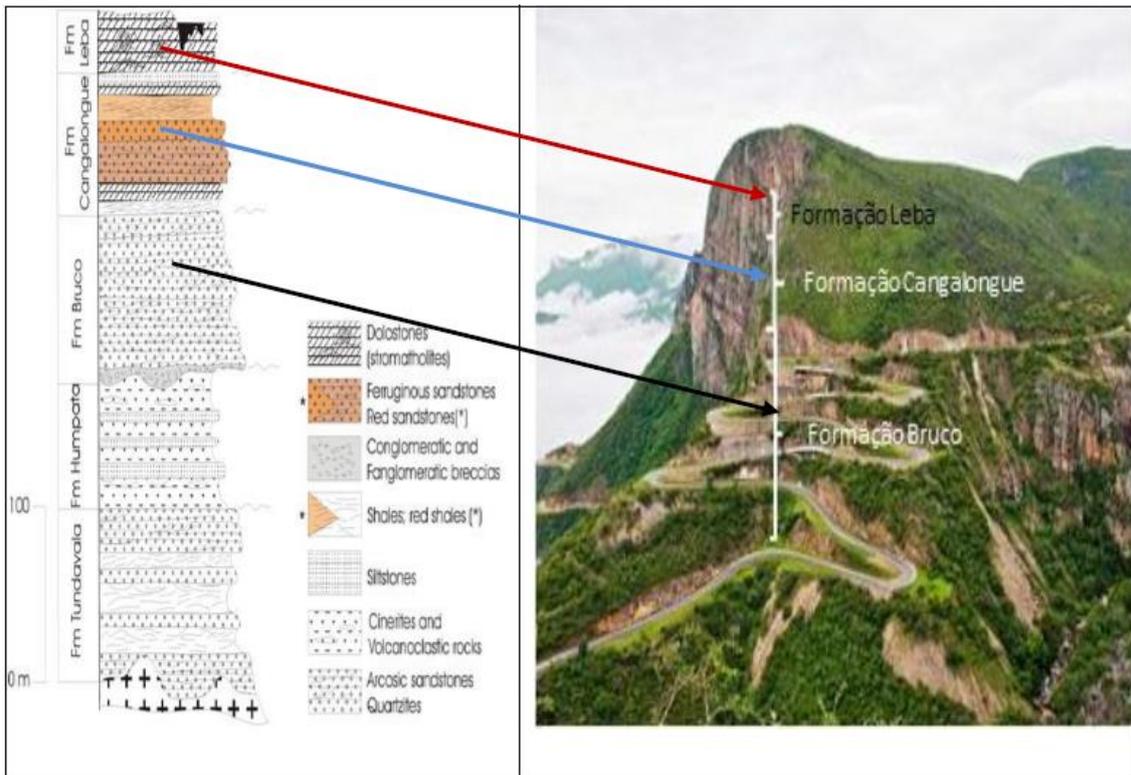
Figura 3.10 - Sequência estratigráfica do Grupo Chela e da Formação da Leba (retirado de Pereira et al. (2011)) e registo das Formações Bruco, Cangalongue e Leba a partir do Miradouro da Leba (retirado de Domingos (2014)).

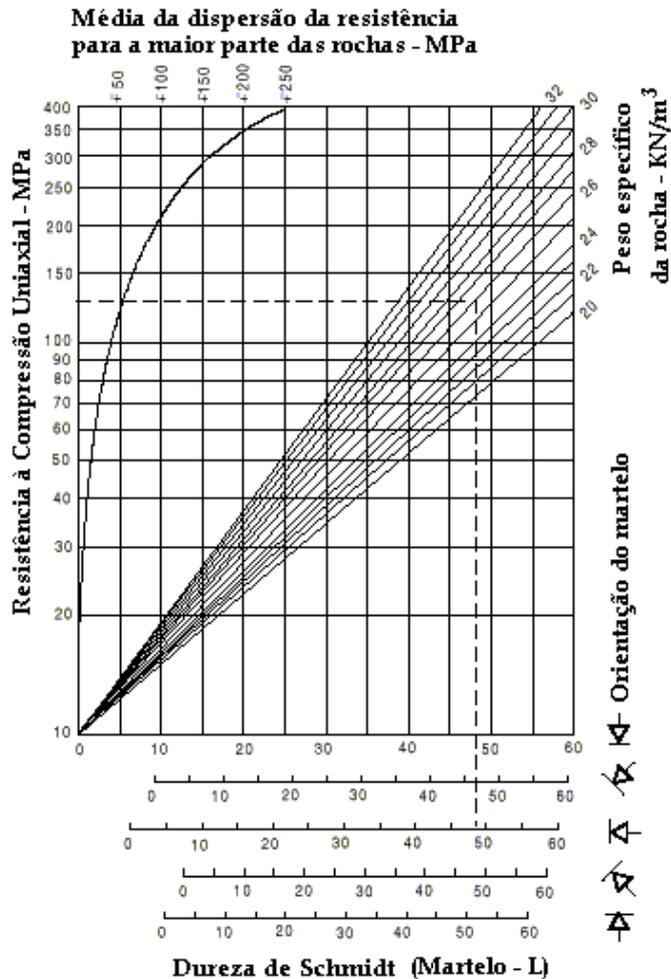
A resistência à compressão uniaxial do material rochoso pode ser estimada pelos valores da dureza que é encontrada pela utilização do martelo de Schmidt (Fig. 4.2), no presente trabalho utilizou-se o tipo L que tem uma energia de impacto padrão de 0,735 N.m.

Figura 4.2 – Representação adaptada do Ábaco de Deere & Miller (1966) para determinação da resistência à compressão uniaxial.

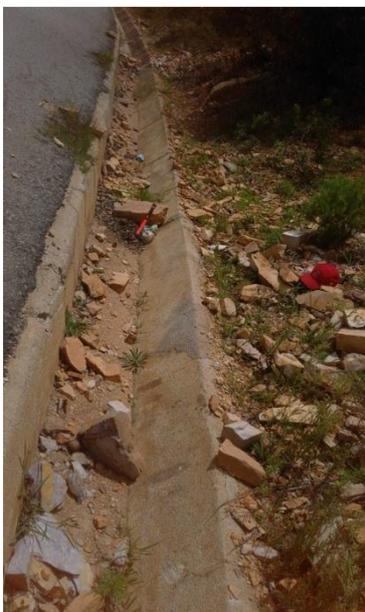
A capacidade de retenção da vala é condicionada por vários fatores como: altura e pendor do talude; a largura e profundidade da valeta; a volumetria dos blocos e a quantidade de blocos rochosos em queda. Se a capacidade de retenção de uma vala, localizada na base de um determinado talude, for eficaz pode reduzir a probabilidade de rochas instabilizadas atingirem a plataforma da via de comunicação (Fig. 4.4).

Figura 4.4 - Blocos rochosos presentes numa vala de um talude localizado na Serra da Leba.

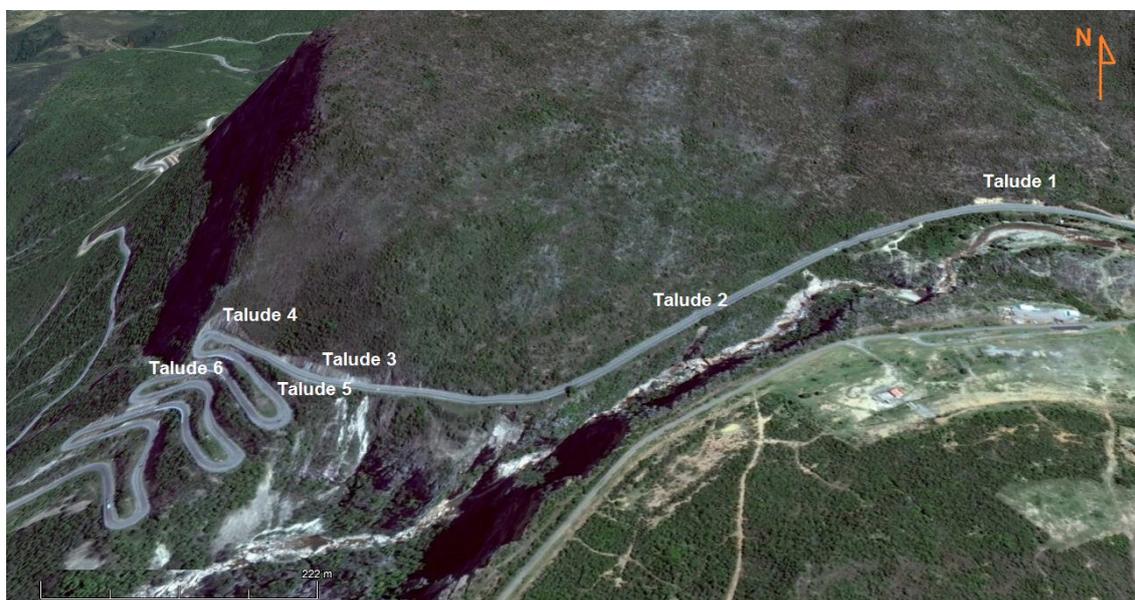
No presente trabalho procedeu-se à caracterização de 6 taludes que foram denominados como: Talude 1 constituído por dois troços (1º e 2º troços), Talude 2 com um troço, Talude 3 com dois troços (1º e 2º troços), Talude 4 composto por dois troços (1º e 2º troços), Talude 5 com dois troços (1º e 2º troços) e Talude 6 constituído por um troço.

Figura 5.1 – Localização dos Taludes estudados na Serra da Leba (adaptado de Google Earth).

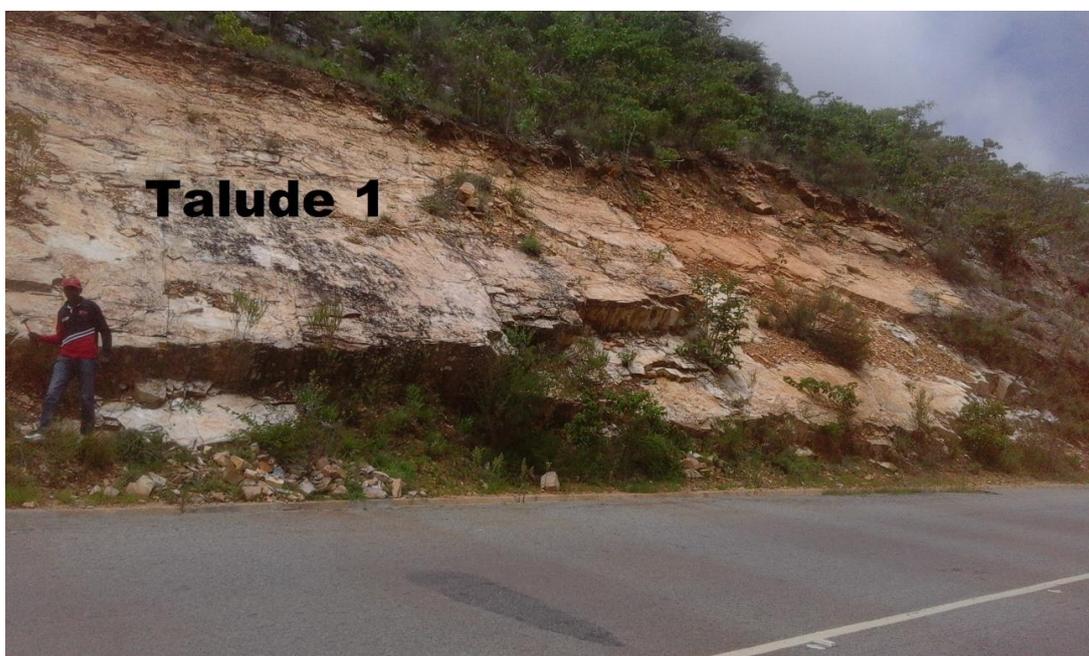
O Talude 1 apresenta as seguintes coordenadas geográficas: 15º 04,146' Sul; 13º 14,715' Este, tem uma extensão total de 95 m e está dividido em dois troços.

O segundo troço do Talude 1 tem como orientação N 81°E; 60°S e uma extensão de 50 m. As características estruturais e litológicas do segundo troço não são muito diferenciadas do primeiro, verifica-se a presença de quartzo-arenitos de grão médio. No topo deste troço estão presentes depósitos de cobertura com uma espessura de cerca de 2 m. Em termos de fracturação o maciço rochoso apresenta um diaclasamento de orientação favorável aos deslizamentos planares. Podem verificar-se alguns fluxos detríticos ou de solos, designadamente nos períodos de maior precipitação. São observáveis, de modo frequente, fragmentos de rochas instabilizadas na base do talude ou mesmo na via de comunicação.

Figura 5.2 – Representação do 1º troço do Talude 1, em que se registam situações de deslizamento planar.

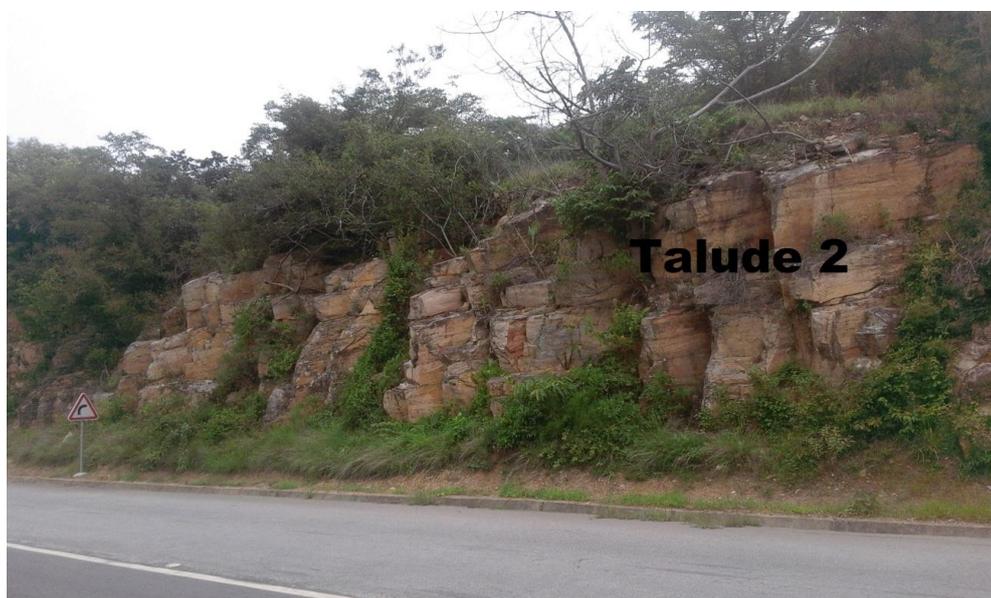
O Talude 2 possui as coordenadas geográficas: 15° 04,259' Sul; 13° 14,475' Este. Apresenta uma altura de aproximadamente 5 m de altura e 96 m de extensão longitudinal (Fig. 5.3). A orientação da face do talude é igual a N60°E; 80°SE. O material rochoso existente corresponde, de modo geral, a quartzo-arenitos de grão grosseiro. O grau de alteração é muito reduzido. O pendora das descontinuidades das três famílias definidas é variável e apresenta valores entre 10° (planos de estratificação) a 90°. As diáclases, excetuando as relacionadas com a estratificação, não apresentam uma grande extensão e têm uma orientação desfavorável. Na parte superior do Talude registra-se a presença de depósitos de cobertura cuja espessura é de aproximadamente 1 m. As principais situações de instabilidade são os deslizamentos planares e em cunha, e também os desmoronamentos.

Figura 5.3 – Representação do Talude 2.

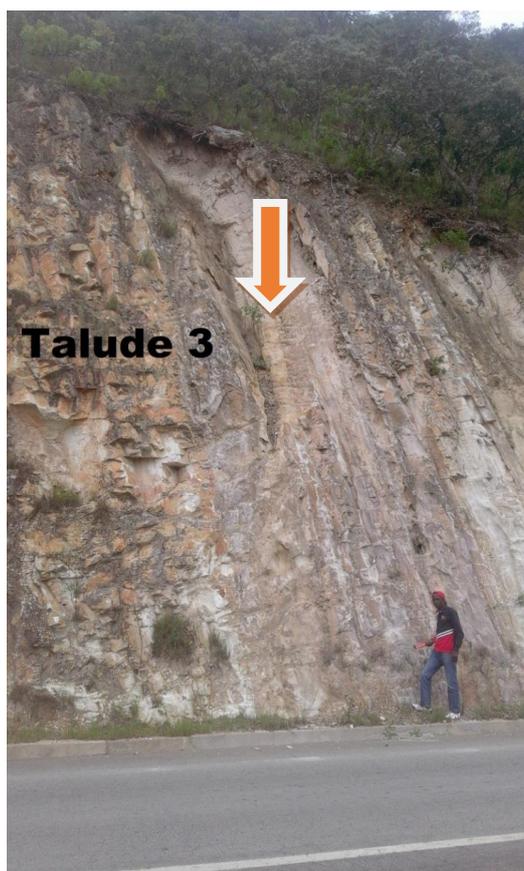
No segundo troço do Talude 3, os tipos litológicos existentes correspondem a arenitos quartzosos, argilas, arcoses e metavulcanitos, predominando os materiais rochosos com um grão fino a muito fino. A tonalidade das rochas é esbranquiçada, acinzentada e avermelhada, apresentando um grau de alteração elevado. O material constituinte deste troço revela-se, por vezes muito friável, devido à presença de argilas. Os tipos de instabilidade, presentes no segundo troço, são as quedas de blocos rochosos e as roturas em cunha (Fig. 5.4), constatou-se igualmente a existência de fluxos de detritos, os quais estão associados aos depósitos de cobertura que têm uma espessura aproximada de 2 m. Observou-se a presença de vários fragmentos de material rochoso relacionado com os vários movimentos de instabilidade e que, por vezes, alcançam a via de comunicação rodoviária.

Figura 5.4 – Representação de uma rotura em cunha presente no segundo troço do Talude 3.

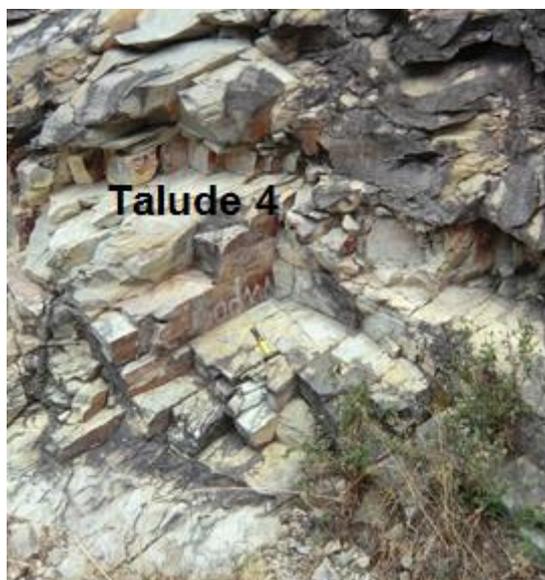
Para o segundo troço do Talude 4, as coordenadas geológicas são: N50°E; subvertical a vertical. O talude tem uma altura compreendida entre 7 e 14 m. As litologias ocorrentes são os quartzo-arenitos e os arenitos ligeiramente alterados e de tonalidades esbranquiçadas. A parte superior do talude evidencia depósitos de cobertura de espessura próxima dos 2 m. As situações de instabilidade de maior importância são as quedas de blocos, os deslizamentos em cunha também podem se verificar (Fig. 5.5). É de realçar que estes movimentos de instabilidade estão relacionados com o grau de fraturação elevado e com o pendor muito acentuado da face do talude.

Figura 5.5 – Representação de roturas em cunha no segundo troço do Talude 4.

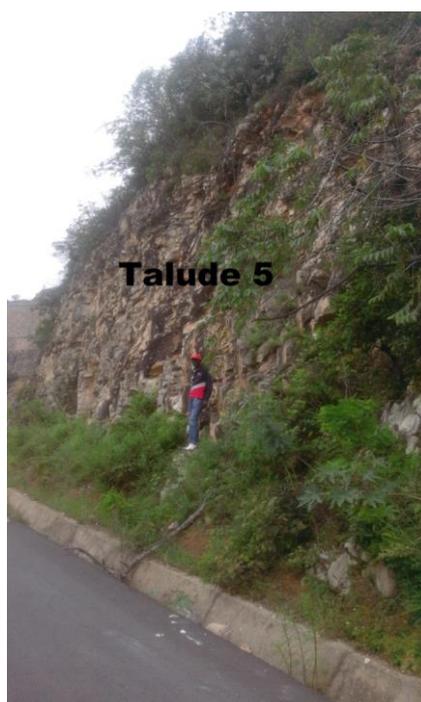
O Talude 5 possui as coordenadas geográficas: 15° 04,302' Sul; 13°.14,204' Este. A sua altura está compreendida entre 10 a 14 m, e foi dividido em dois troços (Fig. 5.6).

Figura 5.6 - Representação do primeiro troço do Talude 5.

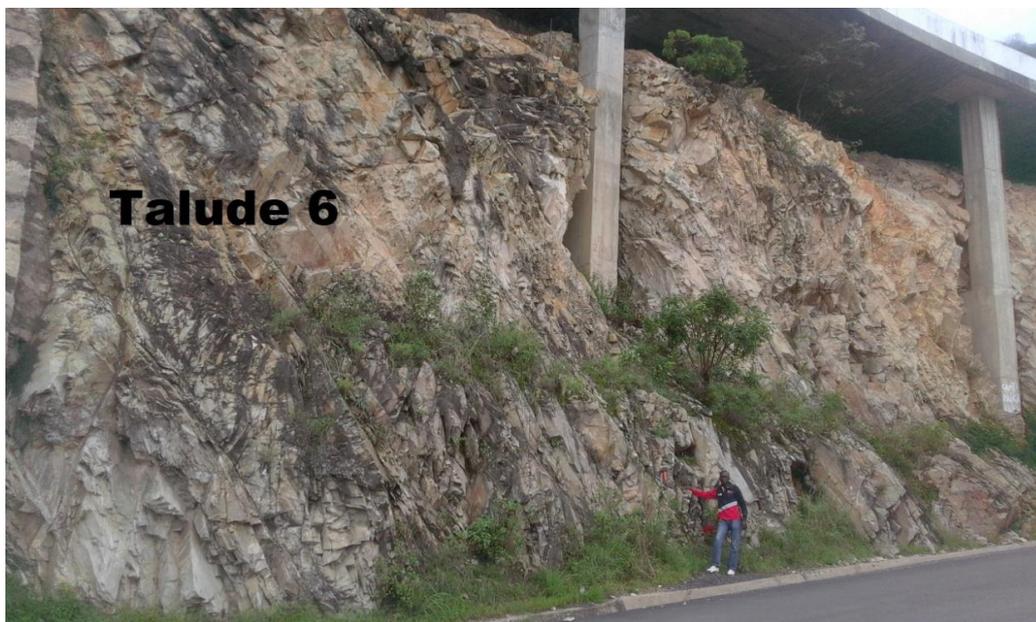
O Talude 6 tem como coordenadas geográficas: 15° 04,239' Sul; 13° 14,174' Este. Tem uma altura de 15 m e uma extensão longitudinal de 49 m. A parte superior deste talude é limitada por uma plataforma da via de comunicação e respetivas fundações (Fig. 5.7). A orientação do talude é N70°W; 80°S, o maciço rochoso é constituído por quartzo-arenitos e arenitos ligeiramente a medianamente alterados de tonalidades

esbranquiçadas e acinzentadas, bem como por vulcanoclastitos de tons avermelhados e cinzentos. A dimensão máxima dos blocos rochosos caídos na base do talude varia entre 3 e 50 cm. O espaçamento das descontinuidades está compreendido entre 10 e 50 cm. Os principais tipos de instabilidade são a queda de blocos rochosos e os deslizamentos planares.

Figura 5.7 - Representação do primeiro troço do Talude 5.
