CARTOGRAFIA HIDROGEOMORFOLÓGICA DE ÁREAS INUNDÁVEIS DO RIO MUCUFI DO LUBANGO, ANGOLA

António Frederico Modesto

Mestrado em Geociências (Ramo Ambiente e Ordenamento)

Junho de 2013

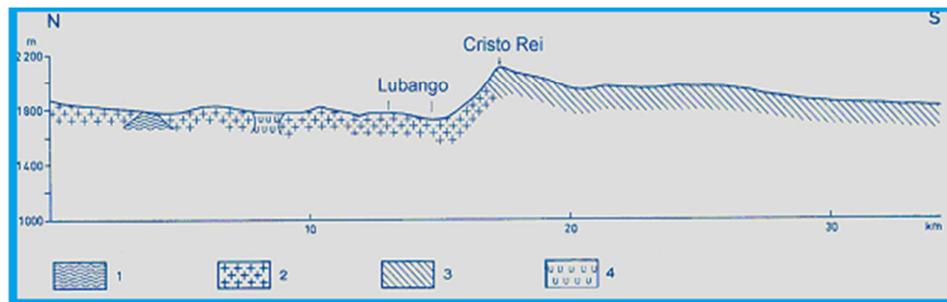
Figura 2.6- Corte Geológico na área do Lubango com direcção N-S (P.D.C.L, 2010, modificado de Medeiros, 1976). 1 – Complexo de base; 2 – granitos pré-câmbricos, 3 – série média do Grupo da Chela, 4 – doleritos pós-pérmicos.

De uma forma geral, na cidade do Lubango afloram maioritariamente granitos biolíticos de grão médio a grosso datados de 2250 Ma (Fig. 2.6). Estes granitos possuem fenocristais de feldspato potássico, bem como epídoto e clorite. Podem por vezes apresentar fraturações e ser afetado por cisalhamento, sendo às vezes recortados por filões de aplito e de pegmatito.

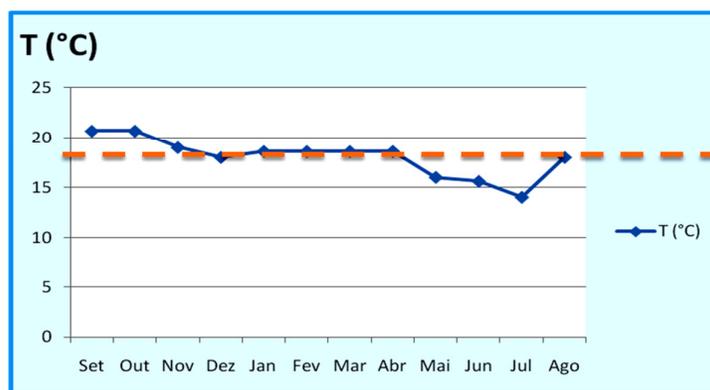
Figura 2.7.- Temperaturas médias mensais de 2010 na estação do Lubango, (com indicação a tracejado do valor médio anual - ENANA/2010).

O período quente do ano é de Setembro a Abril, correspondendo à época chuvosa, sendo que Outubro e Dezembro correspondem aos meses mais quentes do ano (20,7 graus de média) e os meses mais frios são Junho e Julho.

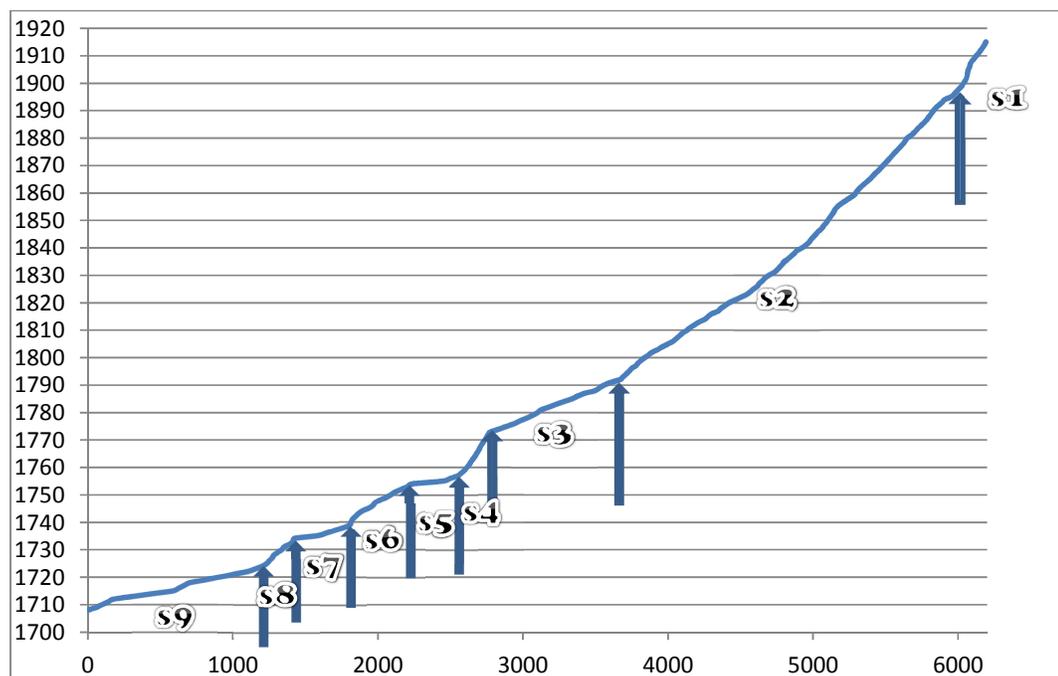
Figura 4.1 - Perfil longitudinal do rio Mucufi, assinalando os segmentos de declive e respetivos limites. Altitude e distância horizontal em metros (note-se a diferente escala).

O perfil apresentado na Fig. 4.1 corresponde à altimetria ao longo da linha de escoamento, desde montante até à confluência do rio Mucufi com o Mapunda, com base nas cartas topográficas às escalas 1:2000 e 1:5000. A sua análise permitiu a divisão do traçado do rio em nove segmentos (Fig 4.1), cujos limites correspondem a pontos do perfil longitudinal onde se verifica uma variação significativa do pendor, pelo que cada segmento é caracterizado por um declive mais ou menos homogéneo (Tab. 4.1).

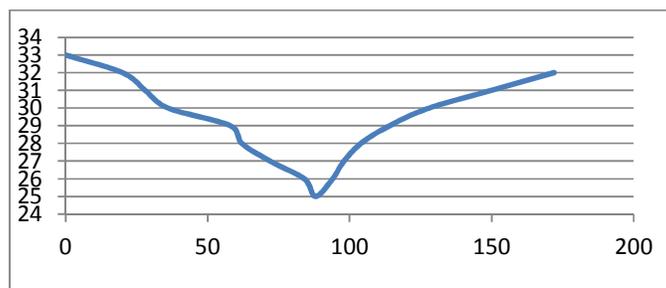
Figura 4.2 - Perfil transversal do sector 1. Altura e distância horizontal em metros, com referencial local (note-se a diferente escala).

É um sector em que, pelas características geomorfológicas (vale em V) apresentadas na figura 4.2, o nível do curso de água sobe muito em época de altas pluviais devido à reduzida largura do canal de escoamento. As margens do rio neste sector apresentam-se ainda de forma natural, sem nenhuma alteração antrópica e sem construções próximas ou ao longo do canal de escoamento.

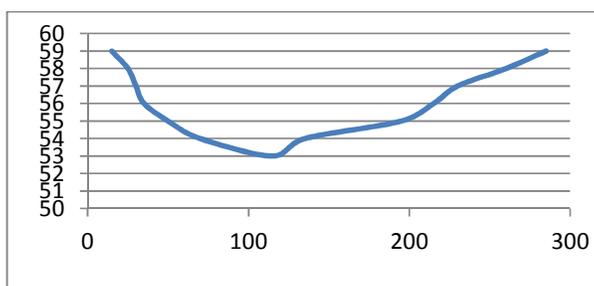
Figura 4.5 - Perfil transversal do sector 4. Altura e distância horizontal em metros, com referencial local (note-se a diferente escala).

Esta zona localiza-se entre os pontos 14°55'26,76", 13°29'12,81"E e 14°55'09,03"S, 13°29'50,92"S, isto é, entre o Bairro do Camazincos e a Ponte do Pavilhão do Benfica. Neste sector o vale fluvial tem forma de U e um percurso de forma rectilínea. Localiza-se numa zona de rochas graníticas muito competentes a montante, formando cascatas e feições erosivas tipo marmitas; a jusante, o granito encontra-se muito alterado. As margens naturais são formadas por materiais argilosos, em parte de alteração do granito, em parte aluvial ou coluvial. O declive é relativamente acentuado, provavelmente em resultado do patamar de resistência á erosão formado pelo granito são existente na zona de transição do sector 3 a 4 (segmento 4, Fig. 4.1). Na parte inicial deste sector o vale é muito encaixado, mas como a jusante a linha de água corre sobre um substrato rochoso granítico muito alterado, permitindo assim a sua escavação e a modelagem natural pela erosão hídrica, o vale vai-se tornado aberto ou em forma de U, conforme se observa na Fig. 4.5.

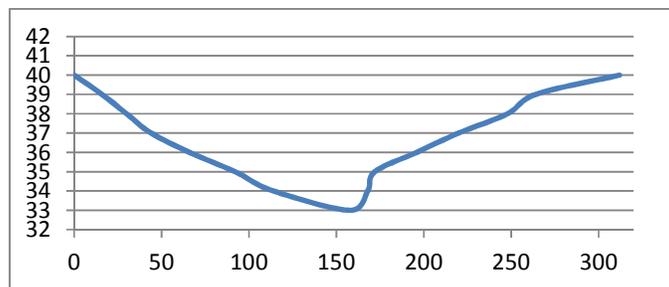
Figura 4.6 - Perfil transversal do sector 5. Altura e distância horizontal em metros, com referencial local (note-se a diferente escala).

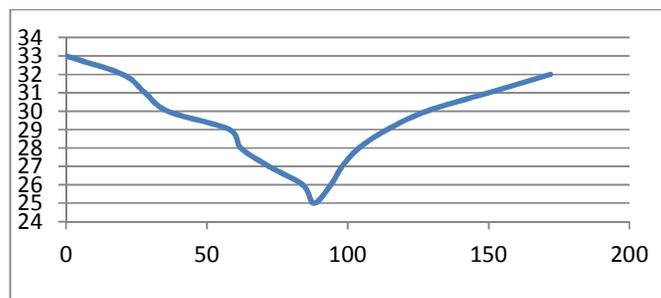
Figura 4.7 - Perfil transversal do sector 6. Altura e distância horizontal em metros, com referencial local (note-se a diferente escala).

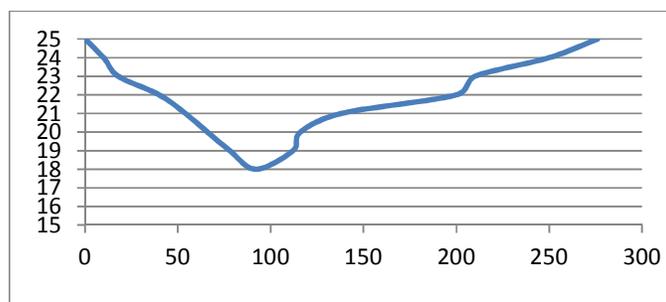
Figura 4.8 - Perfil transversal do sector 7. Altura e dist ncia horizontal em metros, com referencial local (note-se a diferente escala).

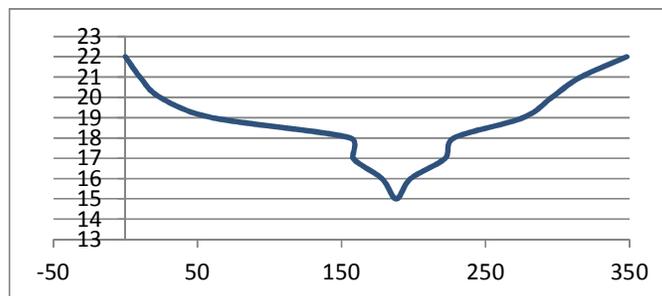
Figura 4.9 - Perfil transversal do sector 8. Altura e distância horizontal em metros, com referencial local (note-se a diferente escala).

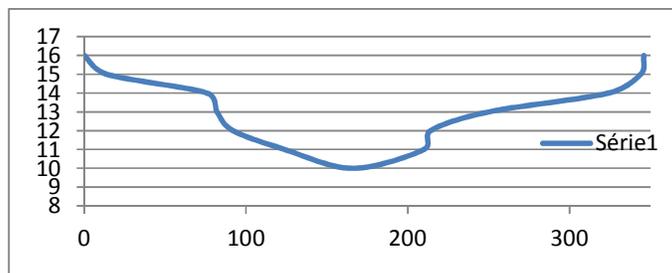
Figura 4.10 - Perfil transversal do sector 9. Altura e distância horizontal em metros, com referencial local (note-se a diferente escala).

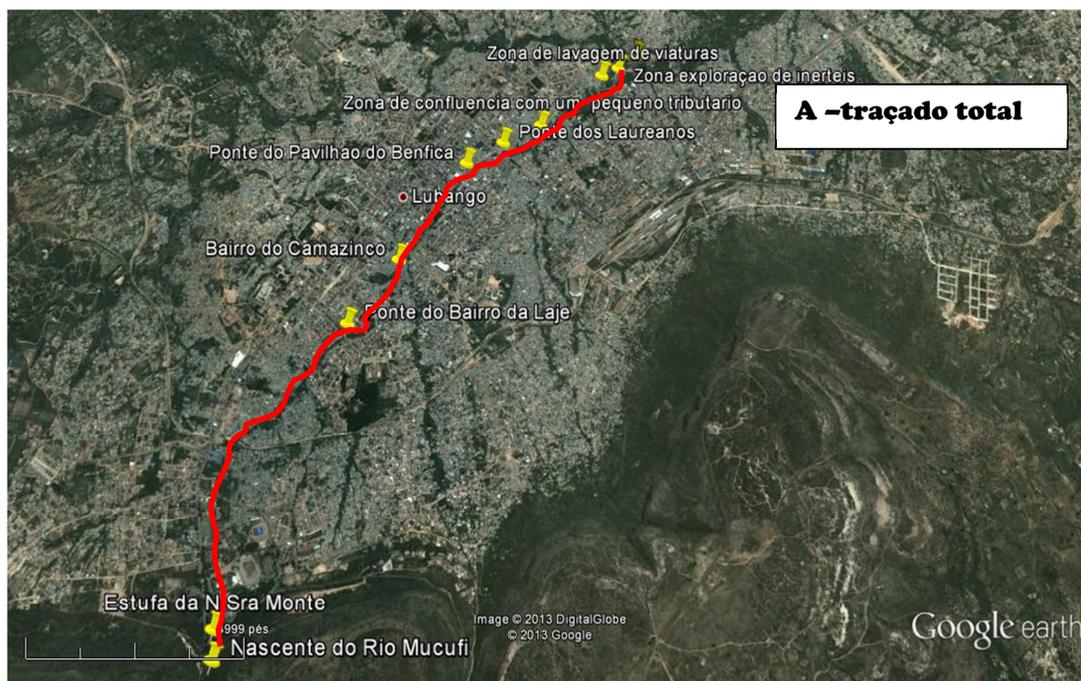
Figura 4.11 – Imagem de satélite da zona urbana do Lubango, com os troços do curso do Mucufi assinalados a vermelho (A – Traçado total). Imagens de GoogleEarth (consultado em 07/06/2013). Notem-se as diferentes escalas e obliquidade das várias imagens.

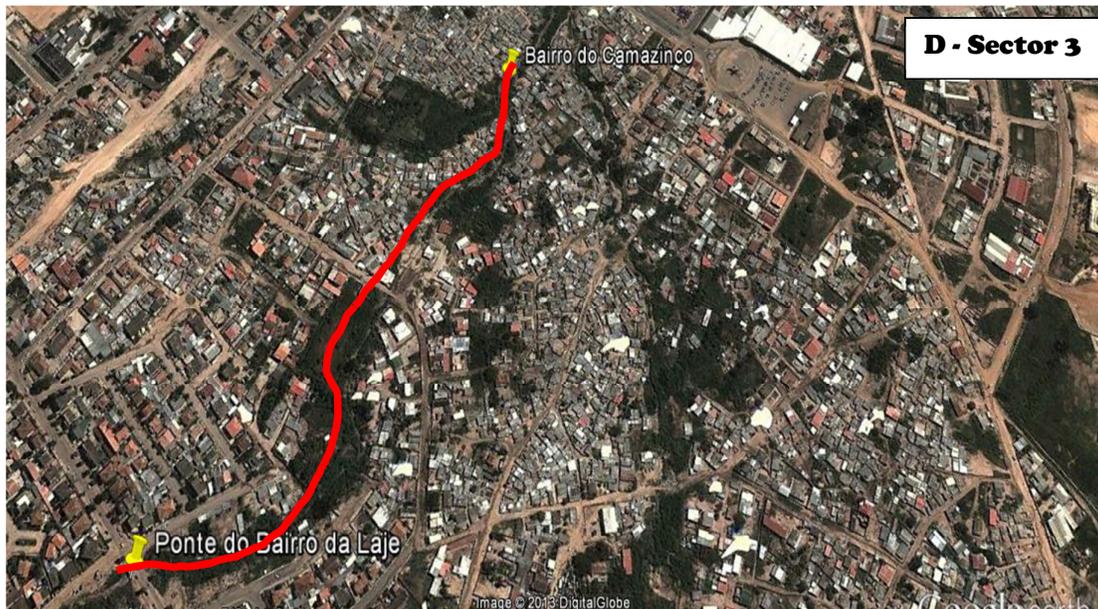
Figura 4.14 – Detalhe da imagem de satélite com o trecho do curso do Mucufi assinalado a vermelho Sector 3. Imagens de GoogleEarth (consultado em 07/06/2013).

Nas Figuras 4.13 a 4.16 são apresentadas imagens ilustrativas de locais chave ao longo do Mucufi, bem como esclarecedoras da situação atual, quer das actividades antrópicas quer da interação do curso de água com o seu encaixante (substrato e margens).

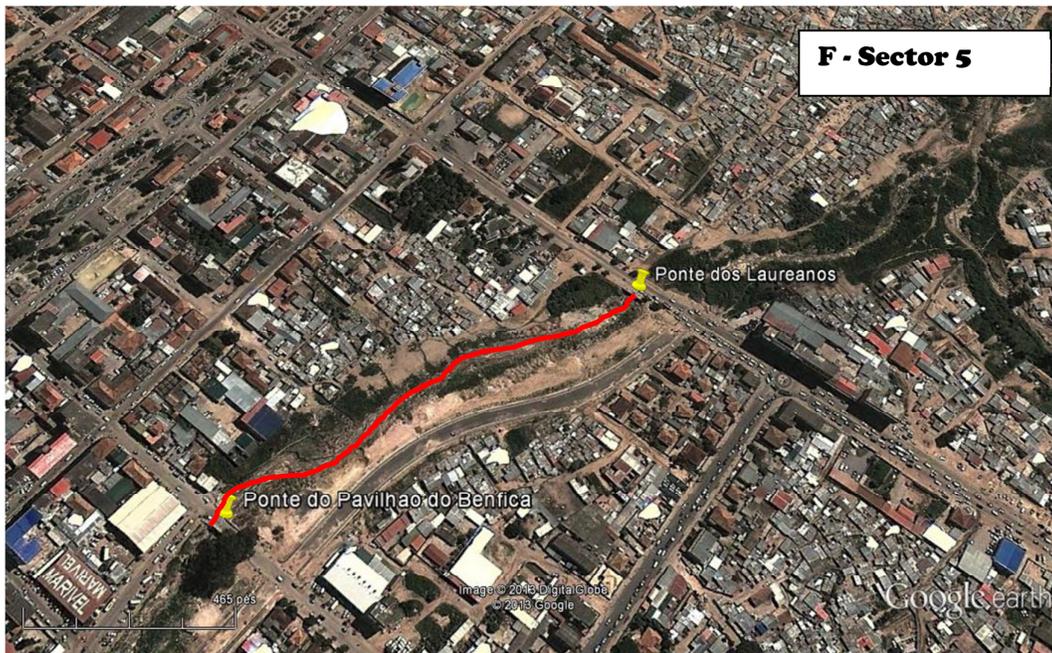
Figura 4.16 – Detalhe da imagem de satélite com o trecho do curso do Mucufi assinalado a vermelho Sector 5. Imagens de GoogleEarth (consultado em 07/06/2013).

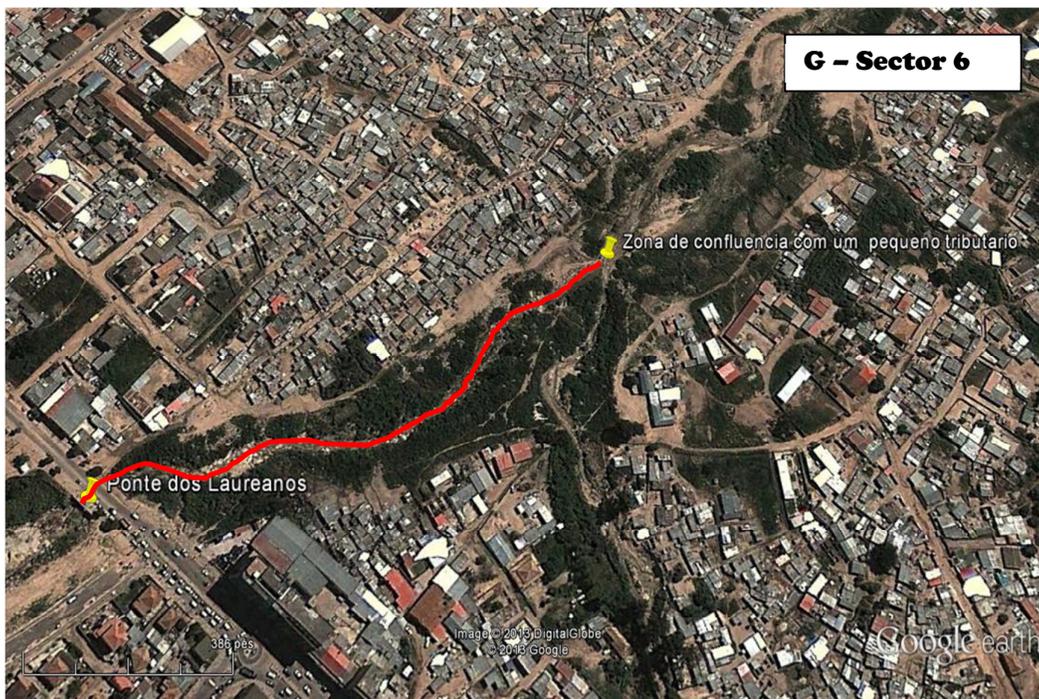
Figura 4.17 – Detalhe da imagem de satélite com o trecho do curso do Mucufi assinalado a vermelho Sector 6. Imagens de GoogleEarth (consultado em 07/06/2013).

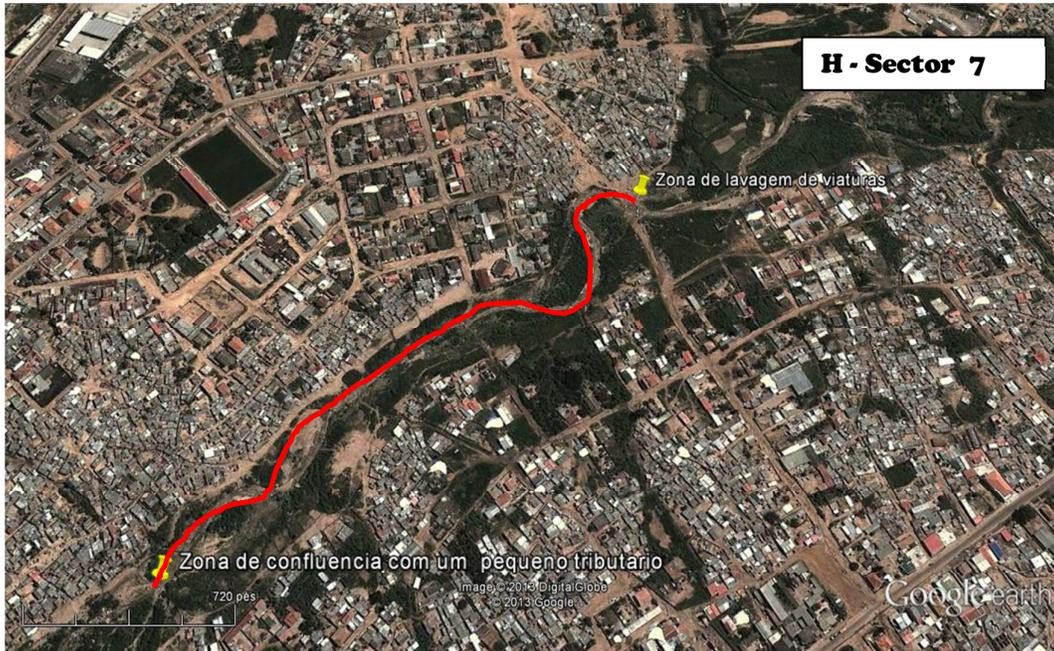
Figura 4.18 – Detalhe da imagem de satélite com o trecho do curso do Mucufi assinalado a vermelho Sector 7. Imagens de GoogleEarth (consultado em 07/06/2013).

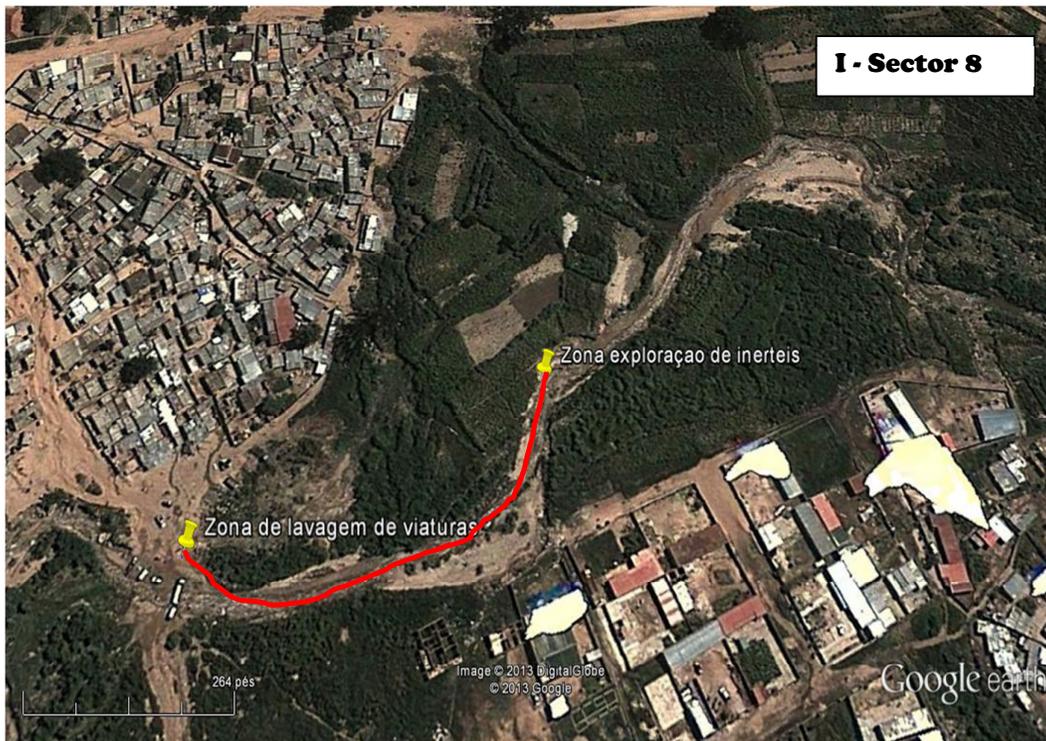
Figura 4.19 – Detalhe da imagem de satélite com o trecho do curso do Mucufi assinalado a vermelho Sector 8. Imagens de GoogleEarth (consultado em 07/06/2013).

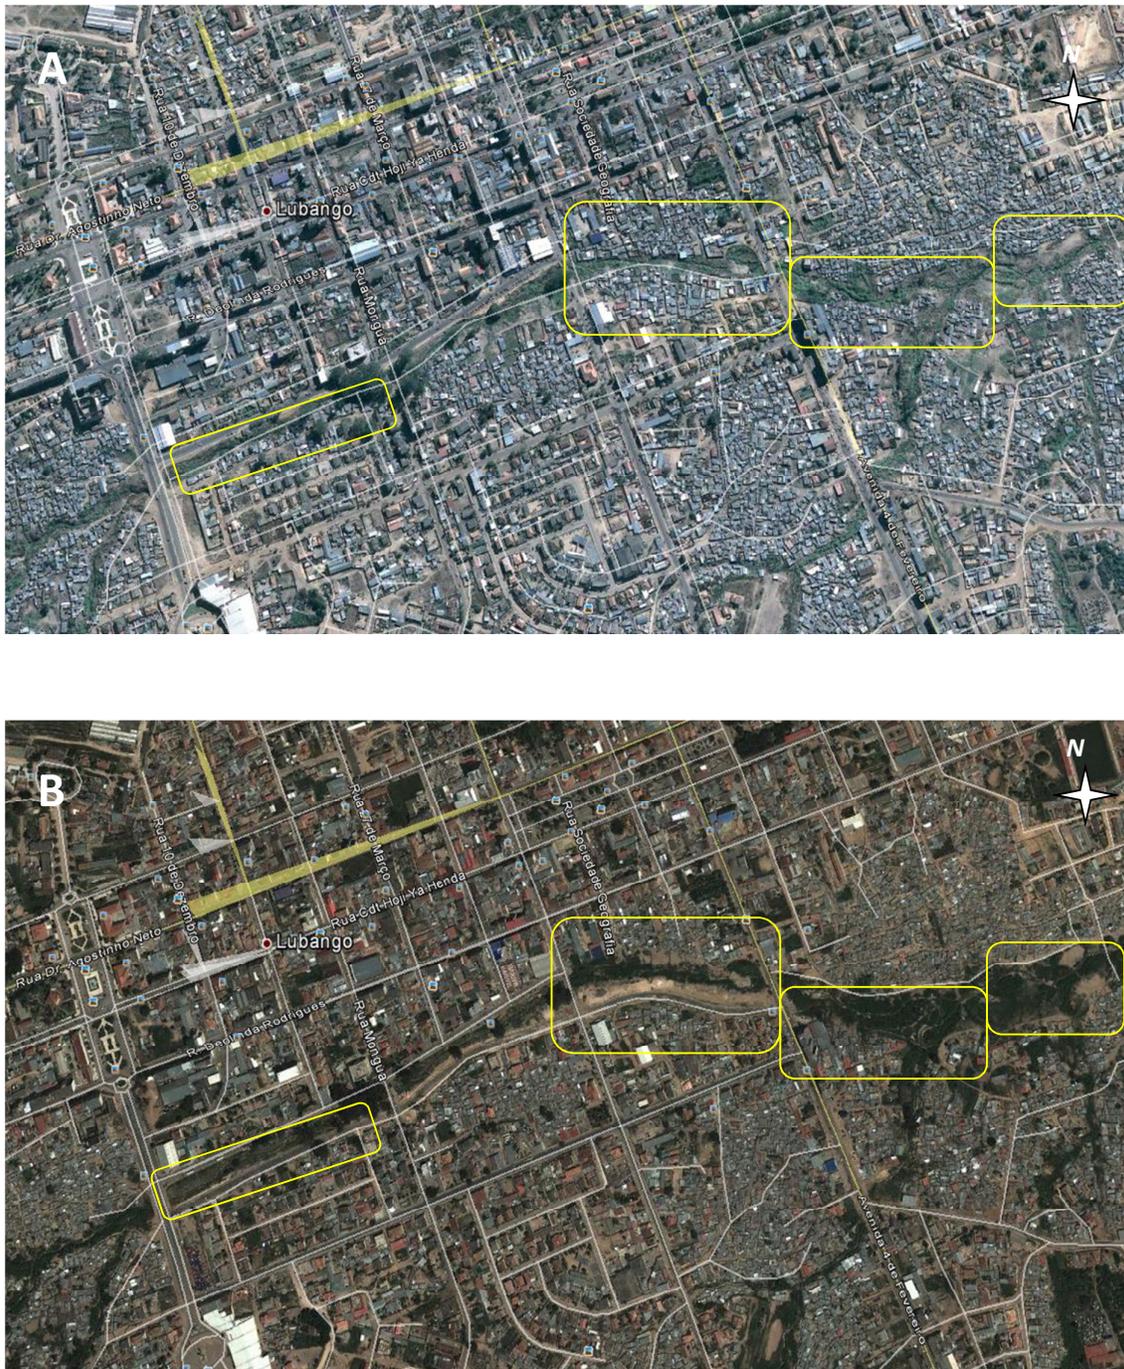
Figura 4.21 – Comparação da ocupação por construções das margens do Mucufi (sectores 3 a 7), antes (A, 29/9/2010) e depois (B, 12/2/2013) da cheia de Outubro de 2010. Note-se nos retângulos o desaparecimento de boa parte das construções desorganizada e precárias, bem como a construção da Avenida Boulevard na margem sul, lado oeste.

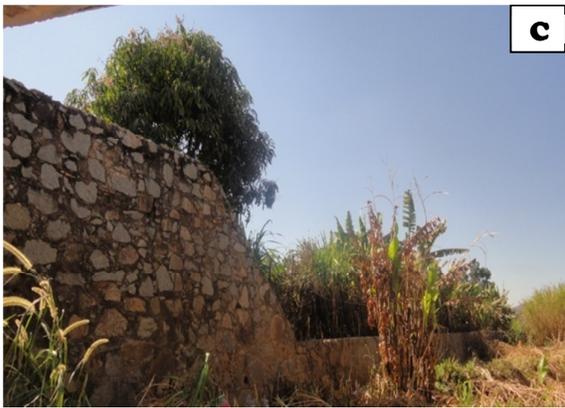
Figura 4.24 - Estrutura barreira no sector 3.

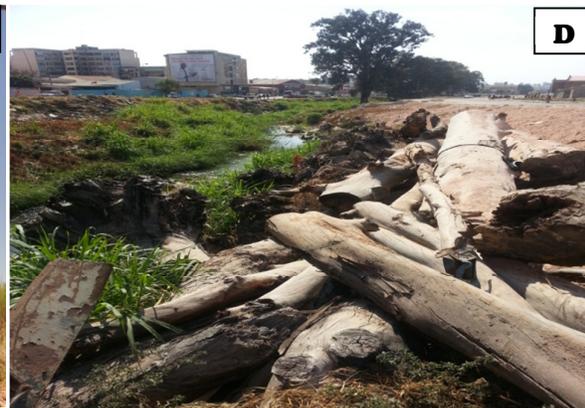
Figura 4.25 – Objectos no leito no sector 4.

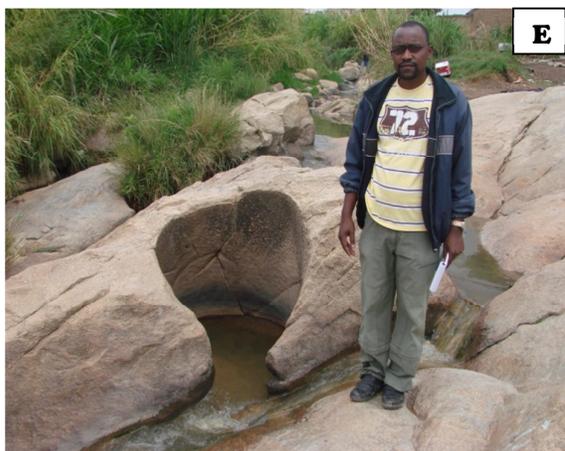
Figura 4.26 – Formas em marmitta nas rochas graníticas no sector 5.

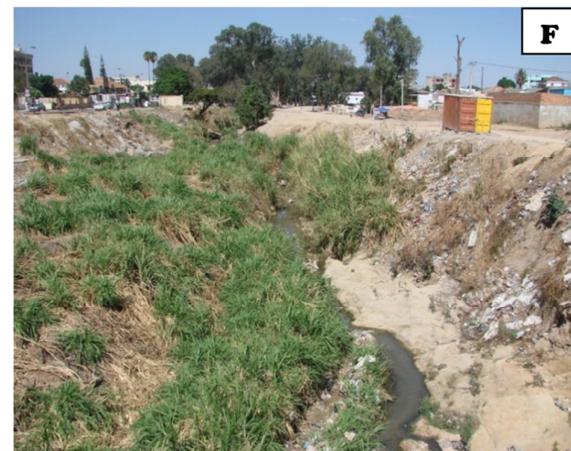
Figura 4.27 - Resíduos no sector 4, antes da construção da Boulevard do Mucufi.

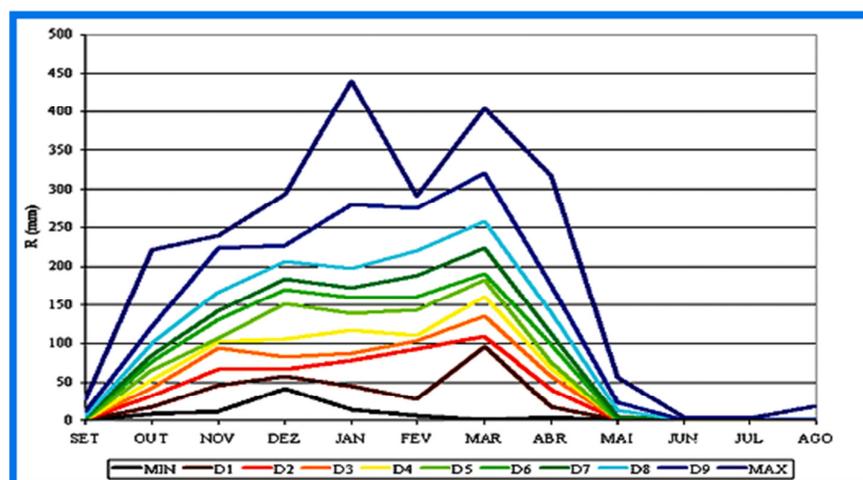
Figura 5.1 – Variação estatística do registo mensal da precipitação no Lubango, para os anos do período 1937/75 (ENANA/2010).

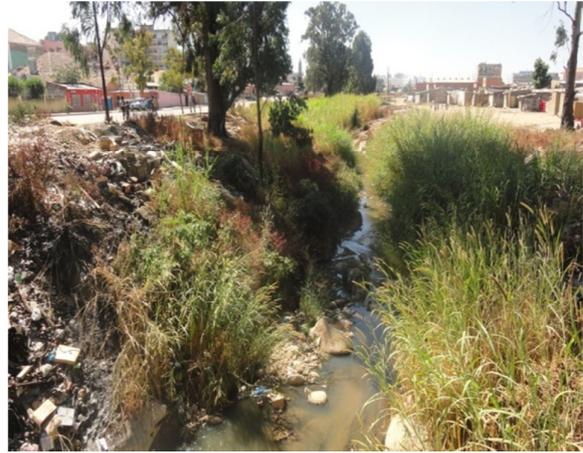
Figura 5.12 – Construções de adobe e detritos antrópicos nas margens, e vegetação arbustiva no bairro da Lucrécia.

Quando se avalia a ocupação do solo nas margens do rio Mucufi nos diferentes bairros (Figs. 5.7 a 5.16) aparecem contrastes que podem explicar o confinamento do canal de escoamento, a degradação das características ambientais do enquadramento, a presença de elementos expostos a situações de cheias e inundações, e perdas e danos associados. O levantamento mostra a importância dos espaços ocupados por construções, nomeadamente de adobe nos bairros de Camazinco, Lucrecia e Benfica. O bairro de N. Sra. do Monte tem a ocupação mais heterogénea, incluindo a presença de equipamentos comerciais, industriais, de desporto e lazer. É ainda de salientar no conjunto dos quatro bairros a baixa presença de espaços naturais e agrícolas.

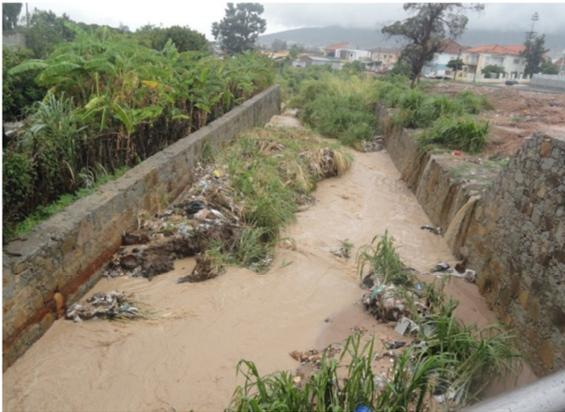
Figura 5.13 – Muros de proteção nas margens no Bairro da Nossa Srª do Monte.

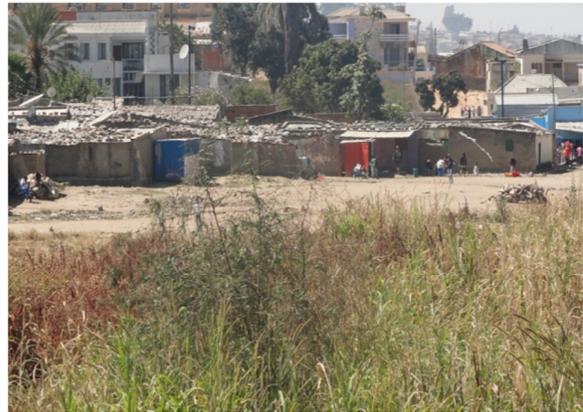
Figura 5.14 – Construções de adobe nas margens no bairro da Lucrécia.

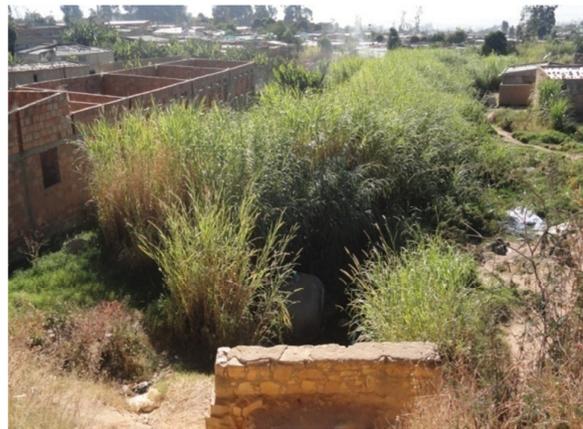
Figura 5.16 – Construções de tijolo e adobe nas margens no bairro Lucrécia.

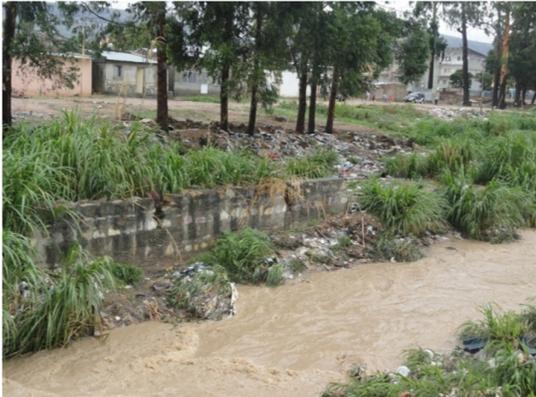
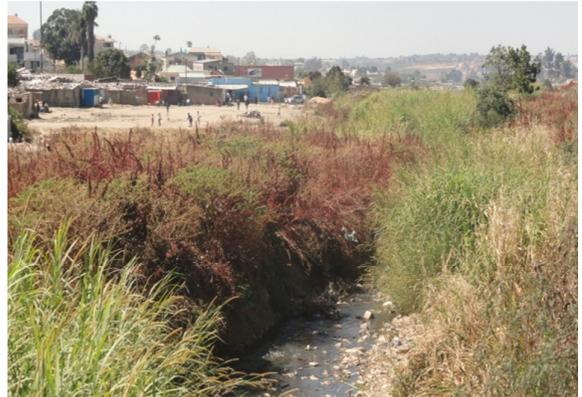
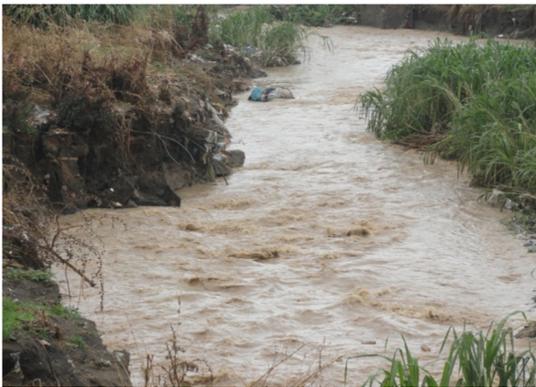
Figura 5.17 – Aspecto das condições de escoamento em regime permanente do rio Mucufi no bairro Lucrécia.

Figura 5.18 – Condições de escoamento em época seca no bairro Benfica.

Figura 5.19 – Condições de escoamento em regime de cheias no bairro Lucrécia.

As figuras 5.17 a 5.19 ilustram as condições de escoamento do rio Mucufi. As figuras 5.20 a 5.22 apresentam aspectos particulares de degradação ambiental nas margens e leito do rio Mucufi, assim como aspectos de estrangulamento hidráulico.

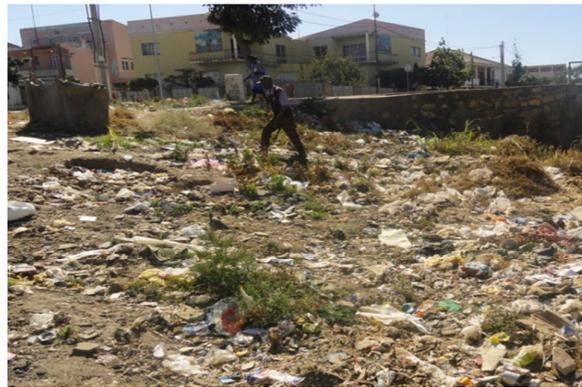
Figura 5.20 – Aspecto dos resíduos urbanos nas margens no bairro da N. Sra do Monte.

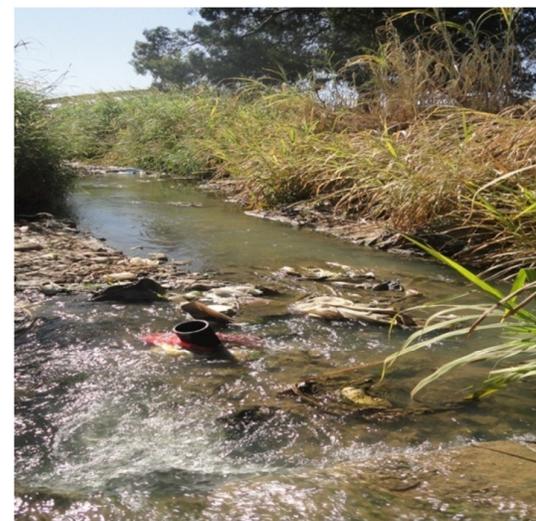
Figura 5.21 – Aspeto dos resíduos urbanos no leito e vegetação ripícola arbustiva e herbácea do rio Mucufi no bairro Benfica.

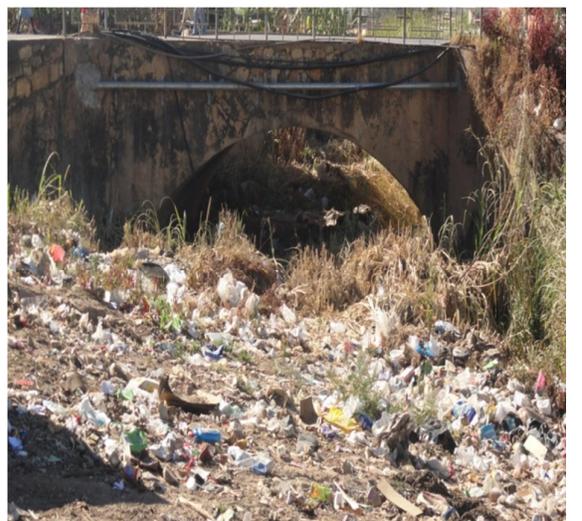
Figura 5.22 – Mau estado de conservação e acumulação de lixo e outros resíduos no leito do rio Mucufi no bairro da N. Srª do Monte.

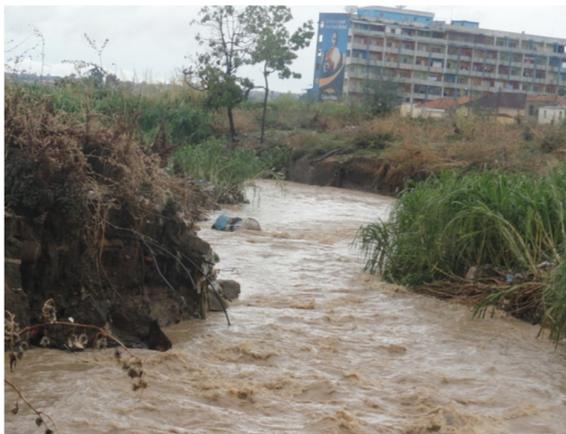
Figura 5.24 – Caudal de escoamento nas cheias de 2010, no bairro Lucrécia.

Quando questionados sobre o número de dias em que o escoamento do rio cresceu, a totalidade da amostra referiu um dia. Sobre o tempo em que se manifestou o processo de cheia e inundação os resultados apontam como inferior a 1 dia o tempo em que o rio transbordou e inundou as casas. Nas Figuras 5.24 e 5.25 aparecem representados os caudais de escoamento durante o episódio de cheia no bairro Lucrécia e Benfica.

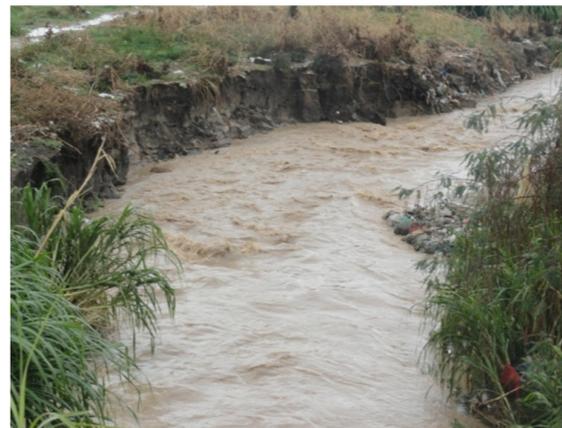
Figura 5.25 – Escoamento durante as cheias de 2010, com instabilização das margens, no bairro Benfica

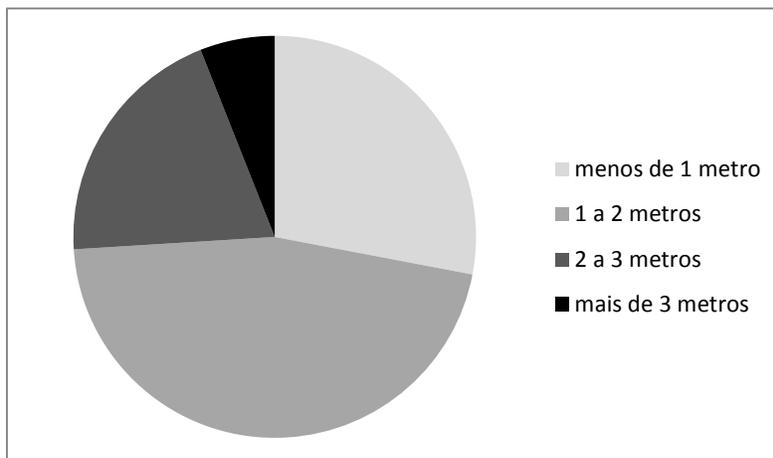
Figura 5.26 – Representação da altura da coluna de água estimada pelos inquiridos com base na observação da cheia/inundação de 15 de Outubro de 2010.

representativos estão nas classes de altura inferior a um metro e entre 1 e 2 metros, aparecendo pontualmente valores superiores a 3 metros.

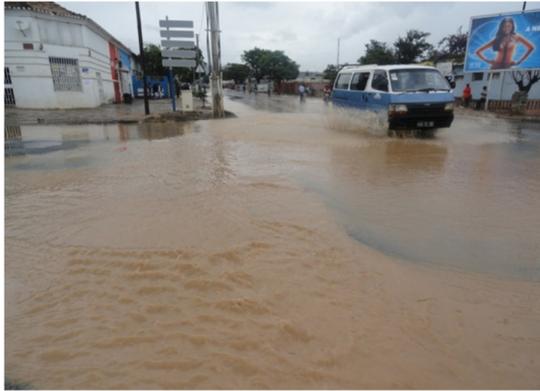
Figura 5.29 – Aspecto da cheia de 15 de Outubro de 2010 no bairro Lucrécia.

As Figuras 5.28 e 5.29 ilustram os impactos das cheias nos bairros. As figuras 5.30 a 5.32 ilustram a destruição de infraestruturas e rede de distribuição eléctrica e de água. E ainda a figura 5.33 ilustra os materiais transportados pelo caudal de cheia.

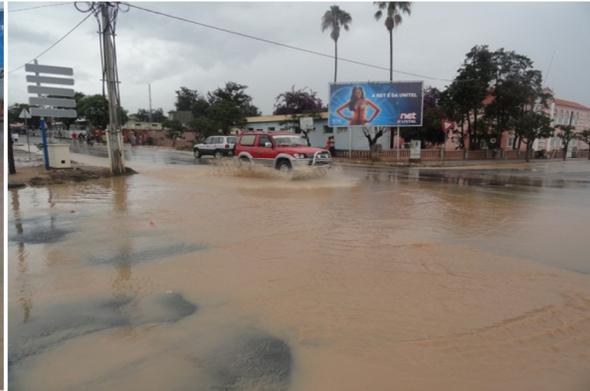
Figura 5.30 – Aspecto da cheia de 15 de Outubro de 2010 no bairro Lucrécia.

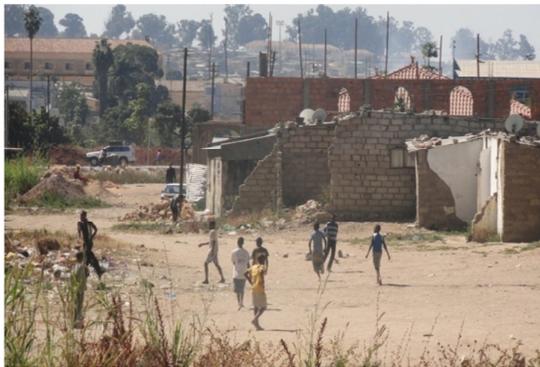
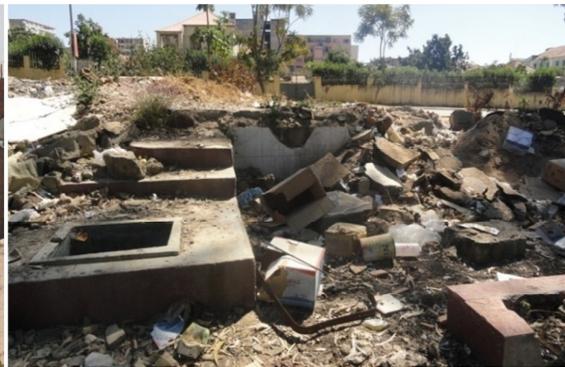
Figura 5.31 – Residências destruídas pela cheia de 15 de Outubro de 2010 no bairro Benfica.

Figura 5.32 – Residências destruídas pela cheia de 15 de Outubro de 2010 no bairro Lucrécia.

Quando questionados sobre os danos sofridos nas cheias e inundações de 15 de Outubro de 2010, os inquiridos salientaram (Tabela 5.4) a destruição de habitações de adobe e as perdas de haveres dentro das habitações. Um outro aspecto realçado foram os danos produzidos nas margens do leito, com a destruição destas, a queda de barreiras e o arrastamento de resíduos. Só três dos inquiridos referiram as duas mortes registadas pelas cheias (uma criança e a sua mãe no bairro de Lucrécia).

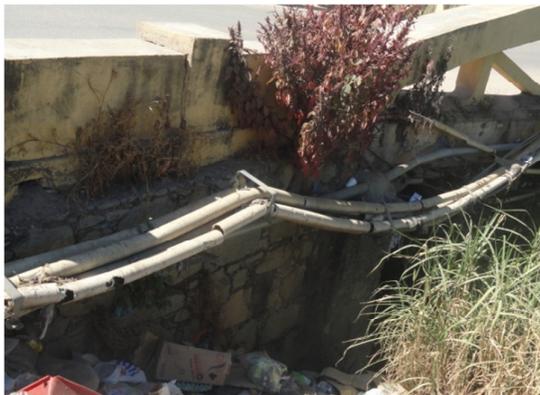
Figura 5.33 – Aspecto da destruição das redes de distribuição eléctrica e de água pela cheia de 15 de Outubro de 2010 na ponte do bairro Lucrécia.

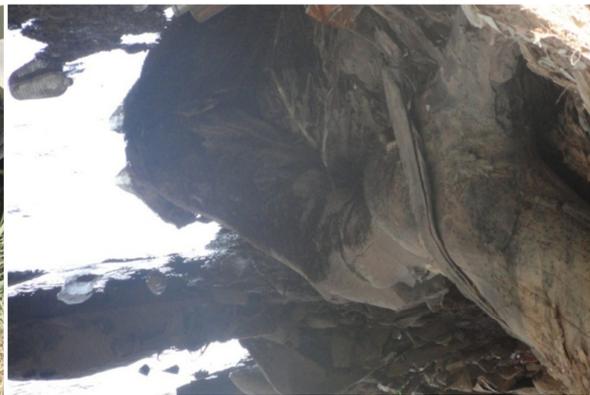
Figura 5.34 – Materiais transportados pela cheia de 15 de Outubro de 2010.
