# **Estratégias e Técnicas de Reabilitação de Fachadas em Centros Históricos**

Dissertação apresentada para a obtenção do grau de Mestre em Engenharia Civil na Especialidade de Construções

Nesta dissertação pretende-se estudar uma rua da zona histórica da cidade de Coimbra. A zona escolhida situa-se na Alta de Coimbra, mais concretamente na Rua Fernandes Tomás.

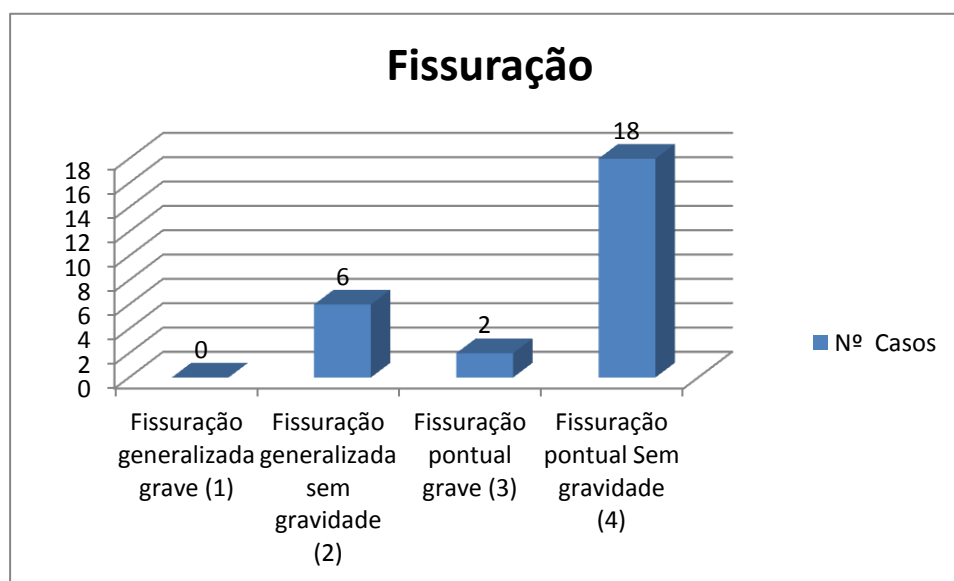
Figura 4.5 – Problemas de Fissuração

De facto, como se pode observar através dos resultados obtidos quase a totalidade dos edifícios apresenta padrões de fissuração, ainda que sem gravidade. Muitas das vezes surgem apenas pontualmente não comprometendo as exigências que se pretendem que cumpram para além da estética. Já no caso de fissuração pontual grave, há a registar a sua existência em duas fachadas distintas. Ainda que não comprometam a estabilidade da globalidade do edifício, surgem na fachada como uma “entrada preferencial” de humidades originando e agravando outras anomalias que certamente afetarão o desempenho do edifício. Na (Figura 4.6) temos um exemplo de uma fissura na zona da cornija.

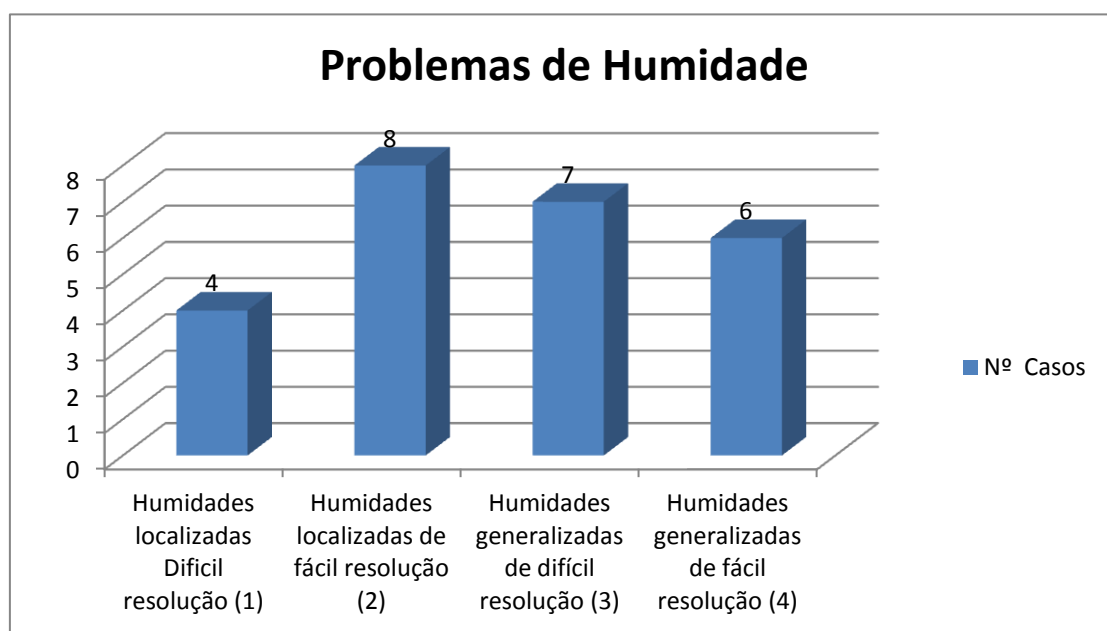
Figura 4.7 – Problemas de Humidade nas Fachadas

Este tipo de problema afecta uma grande percentagem de edifícios, onde se destacam as humidades ascensionais como as mais frequentes. Casos há também em que as infiltrações devido a problemas com a cobertura e sistemas de drenagem são visíveis, embora com menos expressão e incidência.

As humidades ascensionais são muitas vezes acompanhadas de eflorescências na base da parede, muitas vezes motivadas pela aplicação incorrecta de revestimentos com argamassas de cimento. Não será estranho por isso que os casos de reabilitação com rebocos e pinturas adequadas não apresentem estas anomalias.

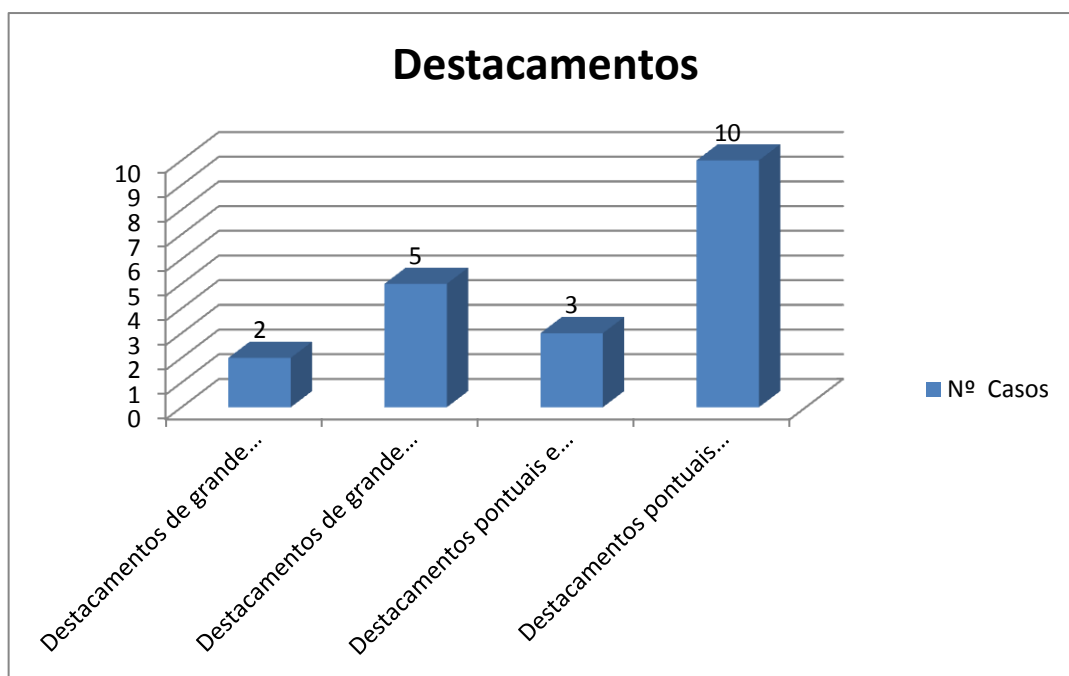
Figura 4.10 – Destacamentos nas Fachadas

Os destacamentos são a última anomalia geral que se aborda na avaliação do estado de conservação das fachadas dos edifícios da zona que aqui se estuda. Em alguns casos os destacamentos vêm associados a problemas de humidade como seria de esperar que acompanham as zonas afectadas por humidades ascensionais. Uma observação cuidada da análise quantitativa dos revestimentos e pinturas das fachadas permite concluir que os destacamentos observados são apenas superficiais, surgindo pontualmente alguns destacamentos profundos. Apresenta-se de seguida na (Figura 4.9) um exemplo de um destacamento profundo em que é possível ver a alvenaria.

O edifício que se estudará ao pormenor no capítulo 5 será aliás o único caso com destacamentos profundos de grande envergadura. Em seguida apresentam-se os resultados numéricos da avaliação dos destacamentos nas fachadas observadas através da (Figura 4.10).

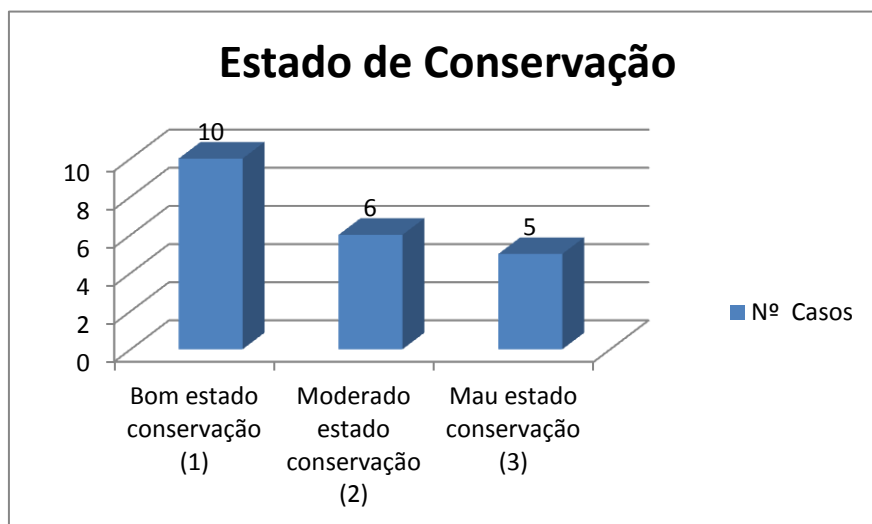
Figura 4.12 – Estado de Conservação do Edificado da Rua Fernandes Tomás

O que se pode absorver deste estudo é que de facto existem algumas anomalias que se repetem em alguns edifícios, fruto também de utilização de técnicas e materiais errados ao longo de alguns anos. Observando os padrões de reabilitação seguidos ao longo dos anos nos edifícios da zona observada poderá concluir-se que se é verdade que existiram muitas intervenções erradas neste tipo de edifícios antigos, será também verdade que, acertadamente, já se recorrem a soluções que visam a compatibilidade entre elementos não descorando a arquitetura da época. Na Figura 4.11 apresentam-se alguns exemplos.
